## CONSOLIDAMENTO E RINFORZO STRUTTURALE

**Comec Innovative S.r.l.**

## TIPOLOGIA DI INTERVENTO

Rinforzo strutturale di pilastri

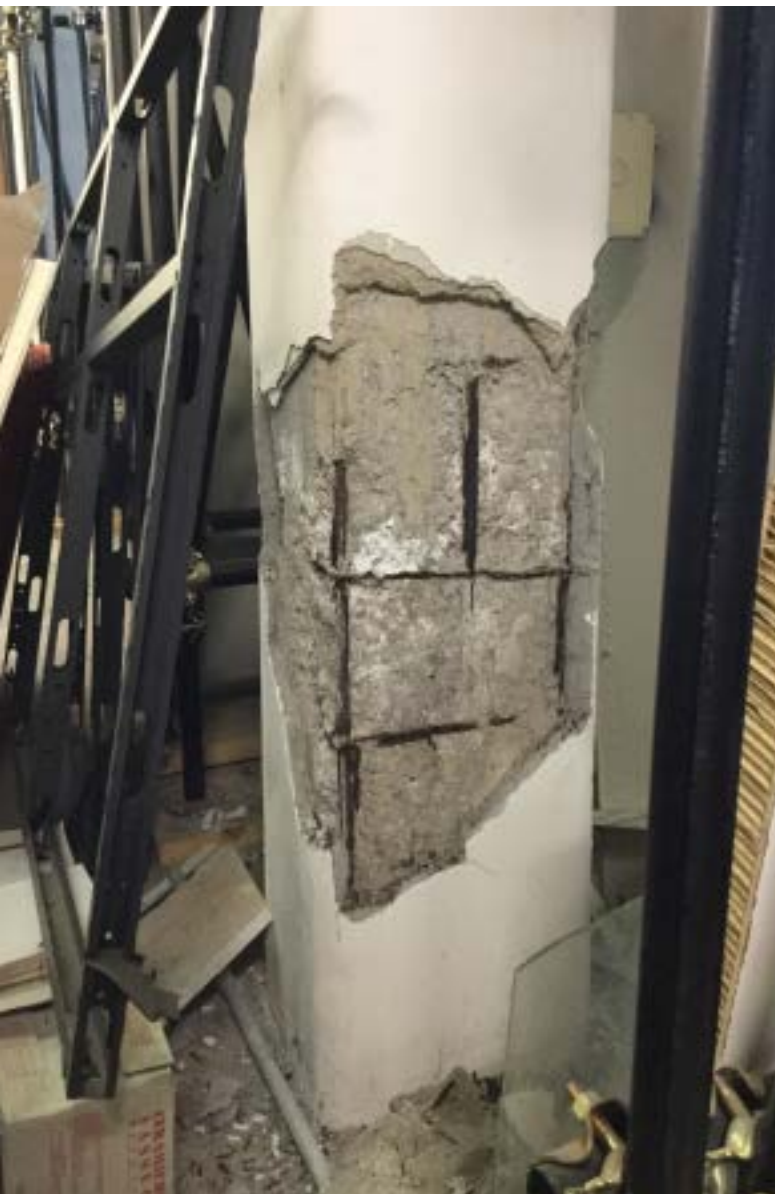
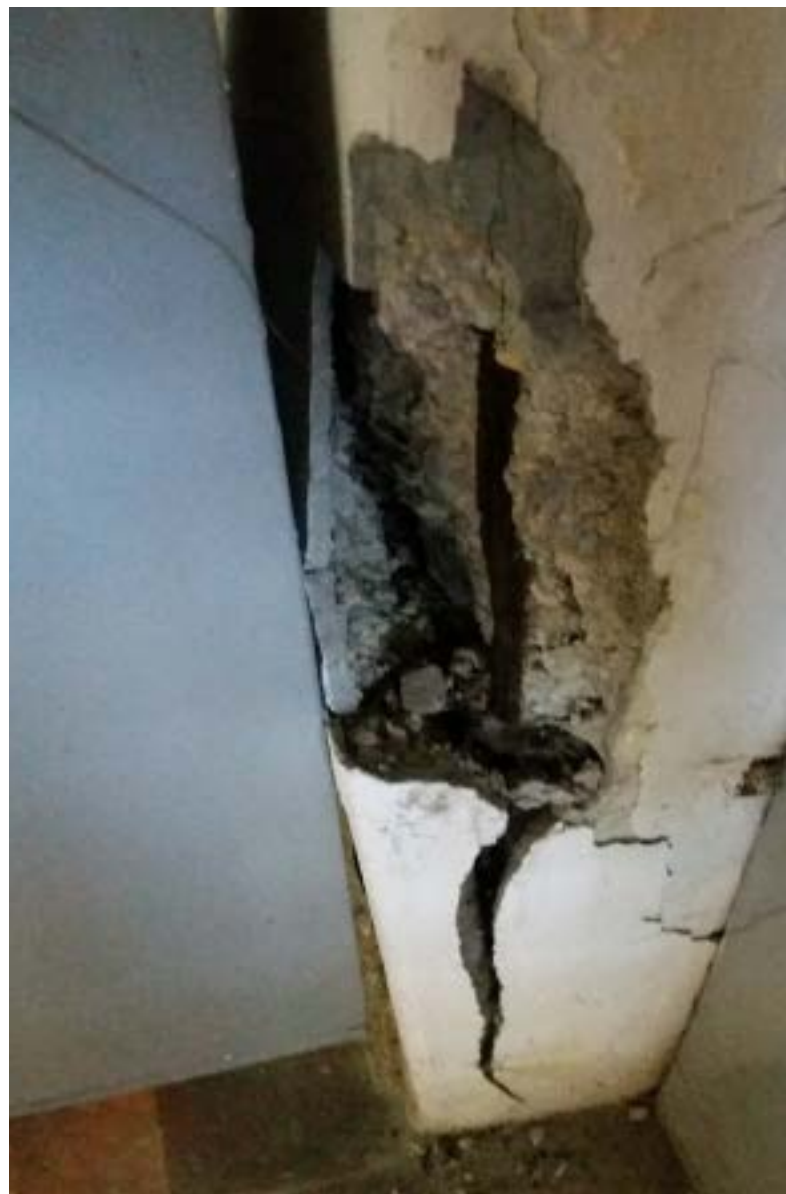
In sede di sopralluogo, la presenza dello scavo realizzato al piede di un pilastro dalla committenza nell'ambito di indagine delle problematiche esistenti, ha permesso di constatare l'assenza di fessurazioni e/o lesioni in corrispondenza della fondazione. Si è invece riscontrata una perdita idrica nelle tubazioni di acque bianche posizionate al di sotto del piano di calpestio che ha accelerato il degrado del materiale costituente il pilastro.

I pilastri non presentavano gli stessi tipi di danno: in corrispondenza dei pilastri della seconda fila, si sono riscontrati fenomeni di schiacciamento per un'altezza sino a 90 cm dal piano di calpestio. Per i pilastri della terza e quarta fila il danno rilevato risultava della medesima natura ma di entità più contenuta, ovvero entro i 30 cm, sino a non essere sostanzialmente presente nei pilastri perimetrali (prima e quinta fila).

*Lo stato di due pilastri prima dell'intervento*

Il generico pilastro danneggiato e ispezionato presentava dunque nella parte basamentale segni di danno la cui causa è riconducibile a schiacciamento, ovvero, quel fenomeno per cui il calcestruzzo non resiste al carico assiale di compressione. Si verificava quindi l'apertura delle staffe e l'instabilizzazione delle armature longitudinali. In conseguenza di tale fenomeno, alla formazione di lesioni segue l'espulsione del copriferro. In sede di sopralluogo si è infatti osservato il distacco in spessore di ampie superfici di ricoprimento dei ferri, che risultano gravemente compromessi. L'armatura trasversale, in quantità compatibile con gli standard costruttivi del periodo di realizzazione risulta di diametro ridotto, non ad aderenza migliorata e soprattutto carente in distribuzione lungo l'altezza.

L'intervento ha richiesto in primo luogo l'asportazione totale del calcestruzzo ammalorato o in fase di distacco, fino a raggiungere il sottofondo solido, resistente e ruvido. La superficie dei ferri d'armatura è stata successivamente liberata da residui di calcestruzzo degradato e da ogni traccia di ruggine. Tutti i ferri puliti sono stati quindi trattati con **FASSAFER MONO**, specifico prodotto monocomponente a base di leganti cementizi e additivi specifici per la protezione attiva delle barre d'armatura dai fenomeni di corrosione. Il prodotto funge anche da ponte di adesione tra il supporto esistente e la malta per il ripristino.

Inoltre, l'armatura esistente è stata ulteriormente integrata sia longitudinalmente che trasversalmente per incrementare ulteriormente la capacità portante dei pilastri. La ricostruzione dei pilastri interessati dal degrado è stata realizzata con l'utilizzo della malta cementizia monocomponente, fibrorinforzata, solfato resistente e colabile **GEOACTIVE FLUID B 530 C**. Il prodotto, classificato R4 secondo la norma europea **EN 1504-3**, presenta un'elevata resistenza a compressione a 28 giorni (80 MPa) e si caratterizza per un'ottima adesione al supporto. Lo spessore del getto integrativo è stato determinato in funzione dei calcoli statici.

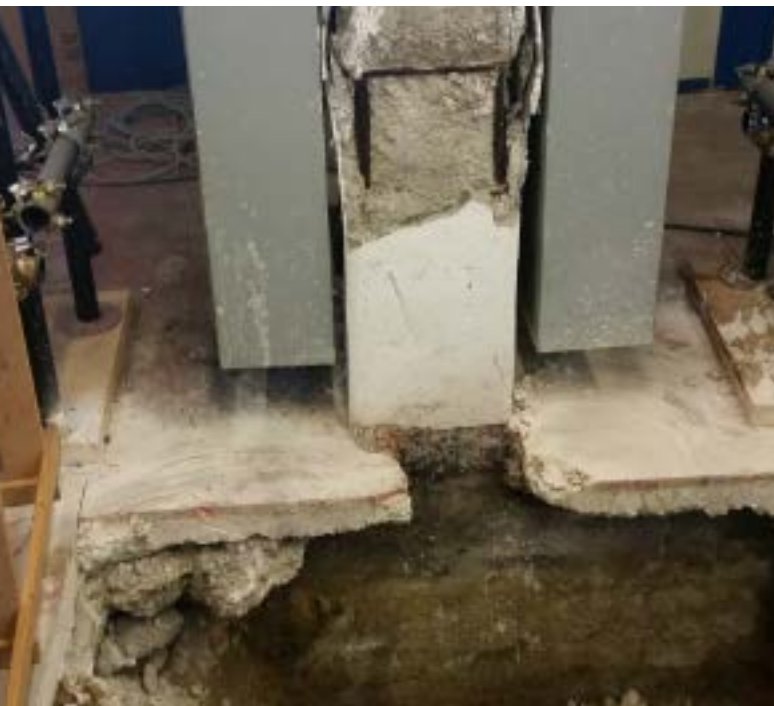
*A sinistra: ispezione delle fondamenta dei pilastri, a destra: impianto di ventilazione posizionato nel controsoffitto*

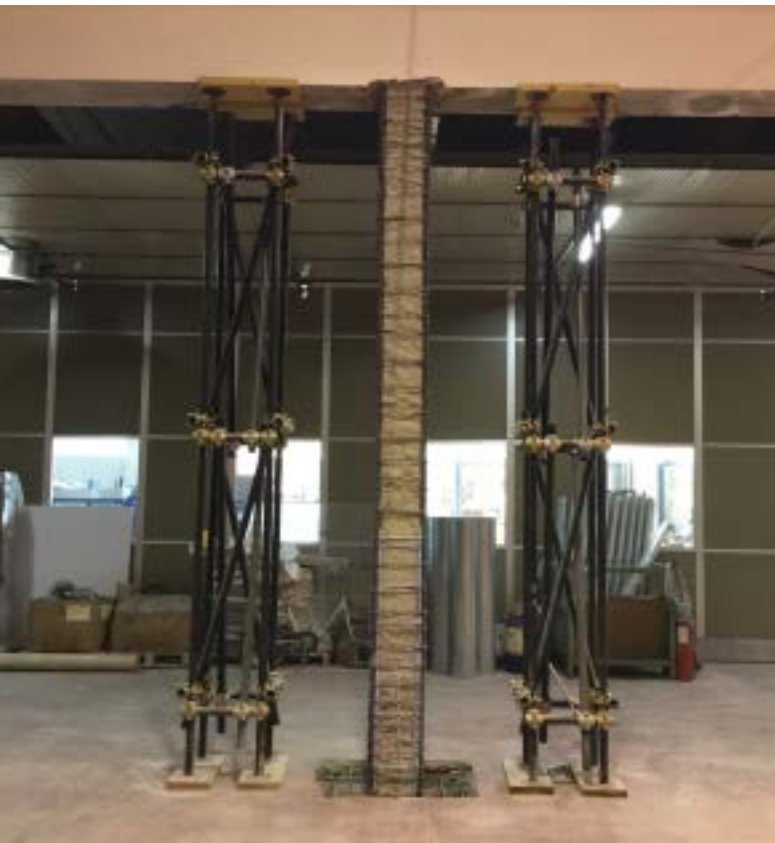
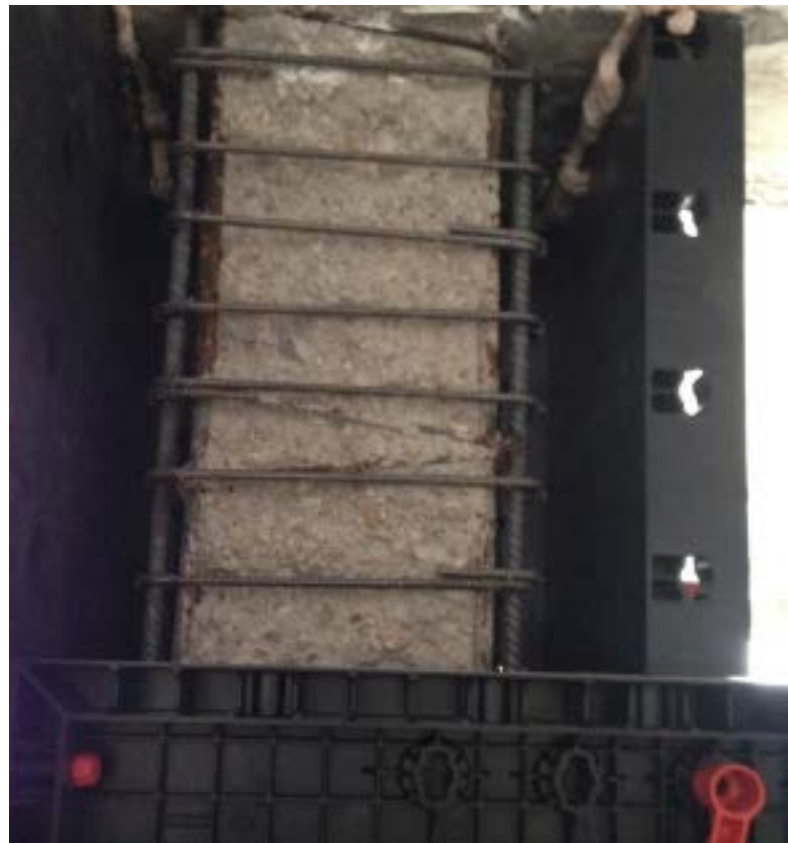
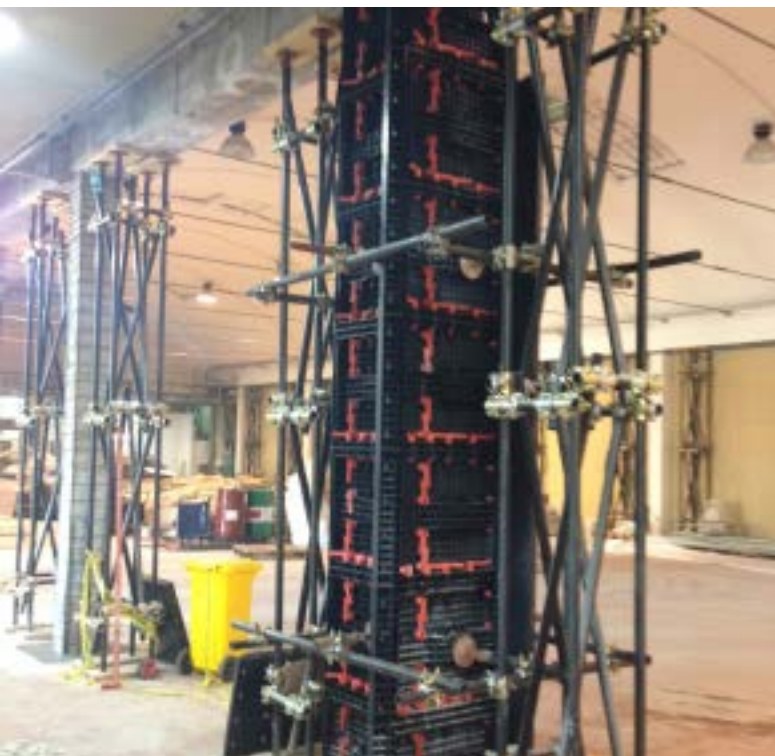
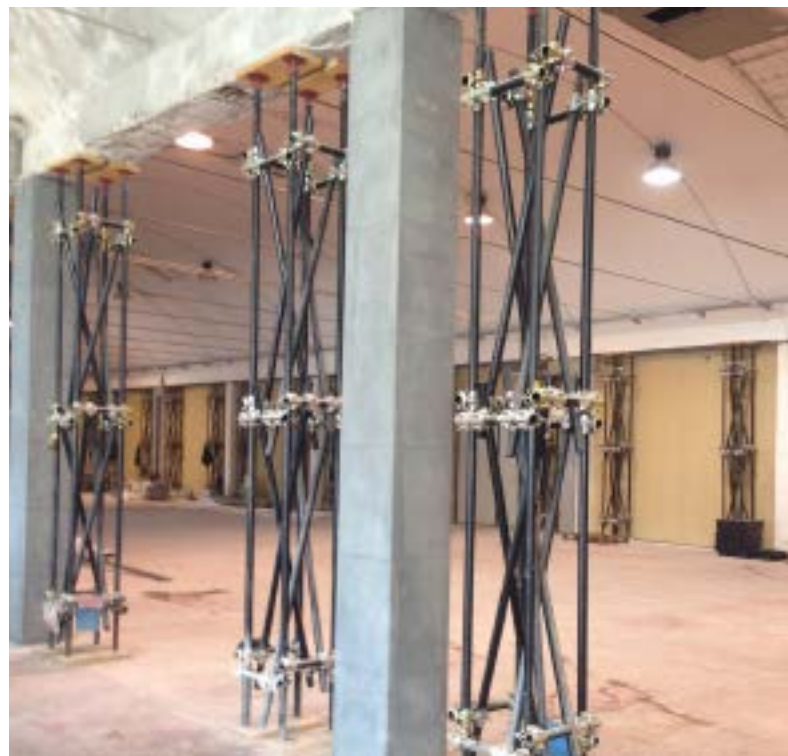
*In alto a sinistra: i pilastri dopo la rimozione calcestruzzo ammalorato, in alto a destra e in basso a sinistra: cassetteria dei pilastri per il successivo getto di GEOACTIVE FLUID B 530 C, in basso a destra: i pilastri dopo l'apertura dei casseri*

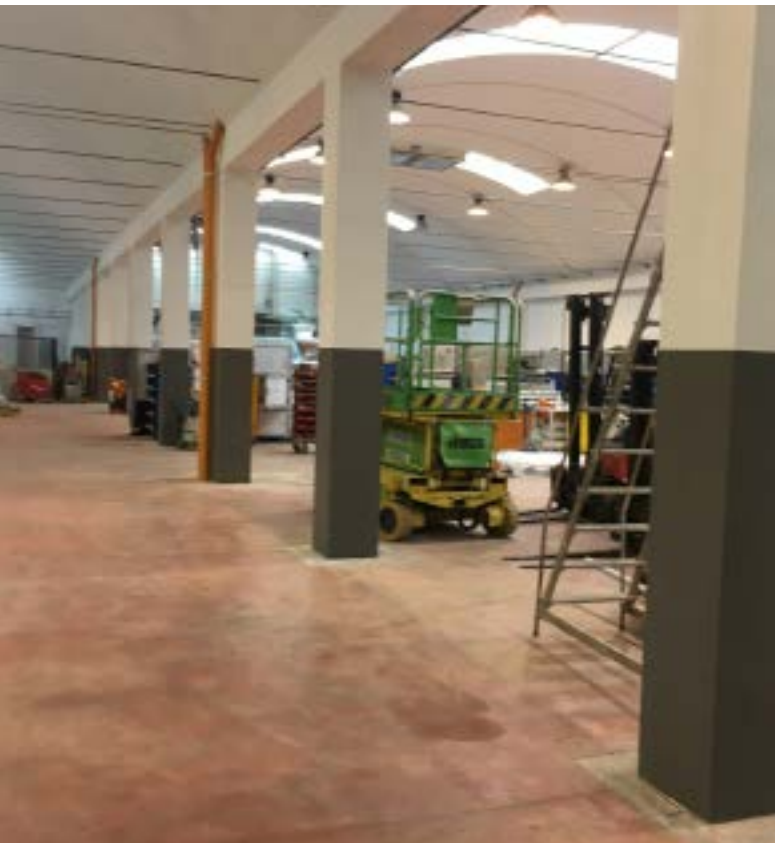
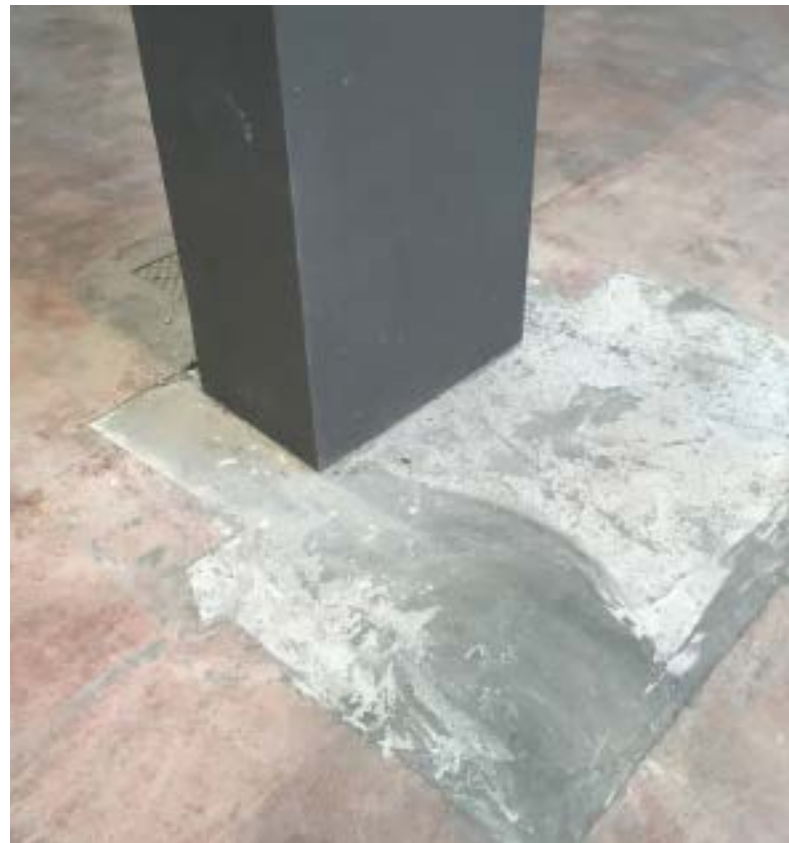
*I pilastri dopo la tinteggiatura finale*

A maturazione avvenuta le superfici ripristinate sono state tinteggiate con la finitura elastomerica riempitiva **PE 224-ELAST**, idropittura protettiva e decorativa dotata di elevata elasticità ed idrorepellenza; adatta ad essere applicata su qualsiasi intonaco a base calce-cemento all'esterno quando si richiede una finitura atta a minimizzare l'evolversi nel tempo di microcavillature. L'applicazione della pittura è stata preceduta da quella del fondo uniformante ad effetto intonaco fine **FOND-ELAST 223**.

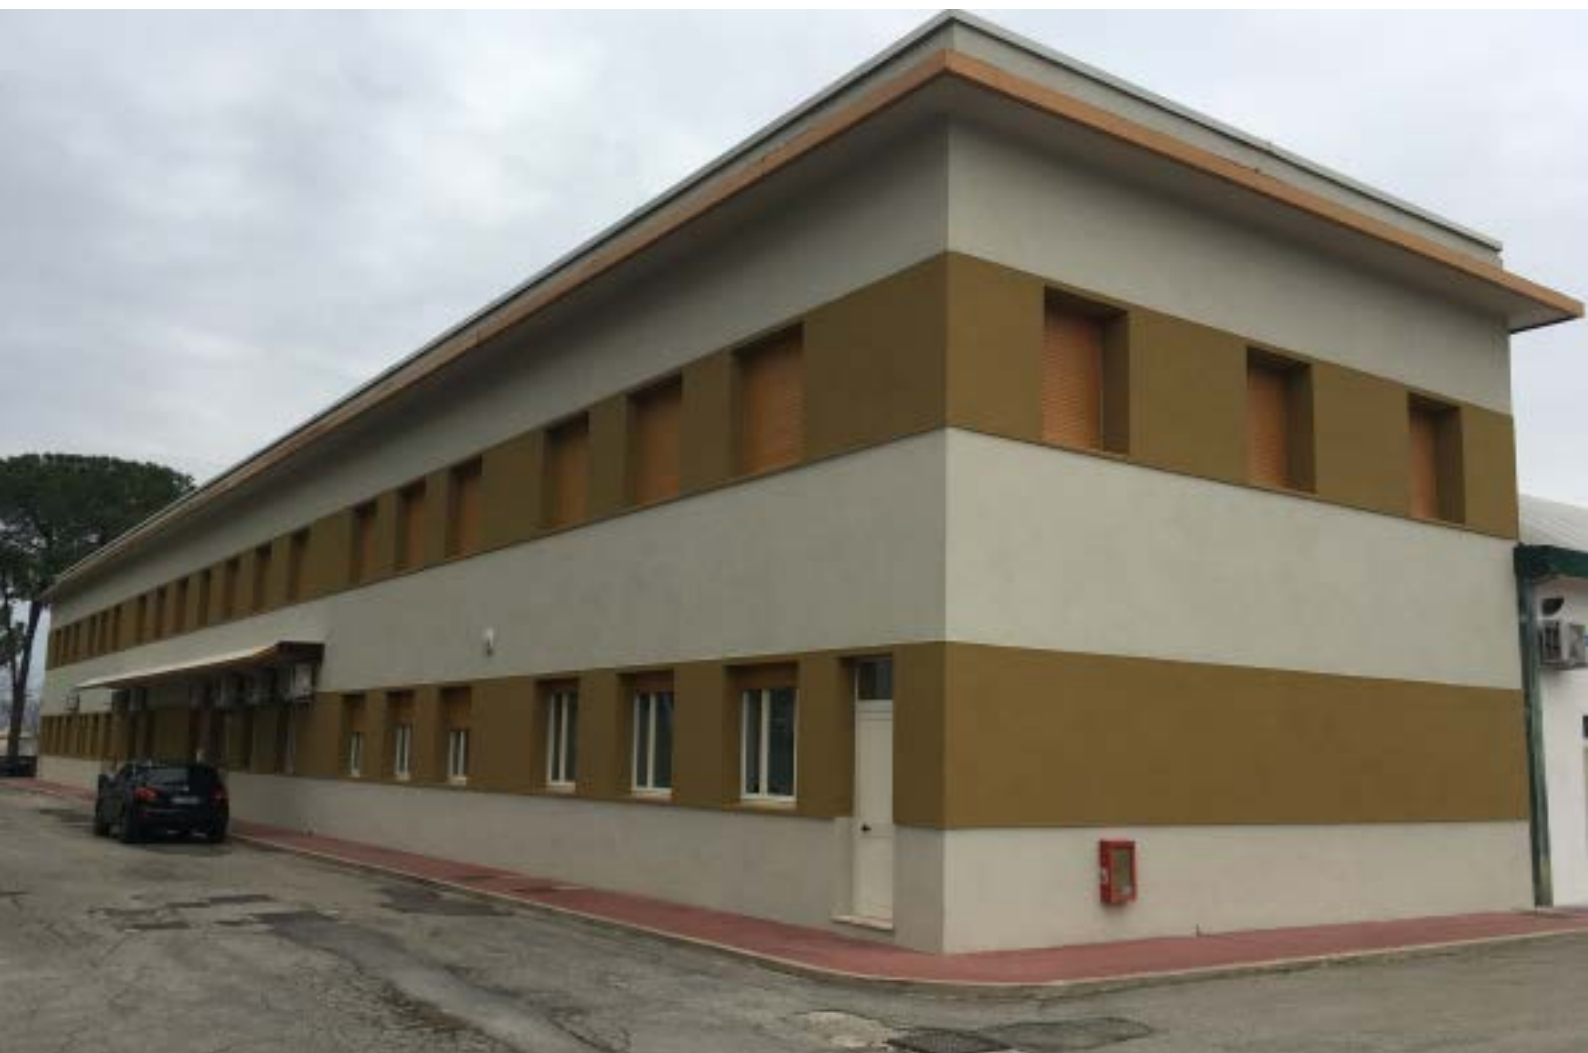
*Le superfici esterne dopo la realizzazione dell'isolamento termico a cappotto*

Oltre all'intervento di ripristino e rinforzo della struttura, la committenza ha richiesto un'ulteriore miglioria, coibentando l'edificio con i prodotti del **SISTEMA CAPPOTTO FASSATHERM**. Come isolante sono state scelte le **LASTRE ISOLANTI IN EPS 100**, incollate con **A 50**, tassellate con i **TASSELLI COMBO FIX** e rasate con **A 96** e rete d'armatura **FASSANET 160** interposta tra la prima e la seconda mano. Il rivestimento acrilico **RTA 549** impiegato a completamento del ciclo è stato proceduto dall'applicazione del suo corrispettivo fondo acrilico isolante **FA 249**.
