RIFACIMENTO DI FACCIATE

Rifacimento Intonaci
ammalorati

Ripristino del Calcestruzzo

Il condominio si trova in Via Cap. Tommaso de Candia, a Molfetta (BA). L'assemblea condominiale, dopo aver constatato lo stato di deterioramento della facciata dell'immobile, ha deliberato l'esecuzione di un intervento di manutenzione straordinaria per risanarla completamente.

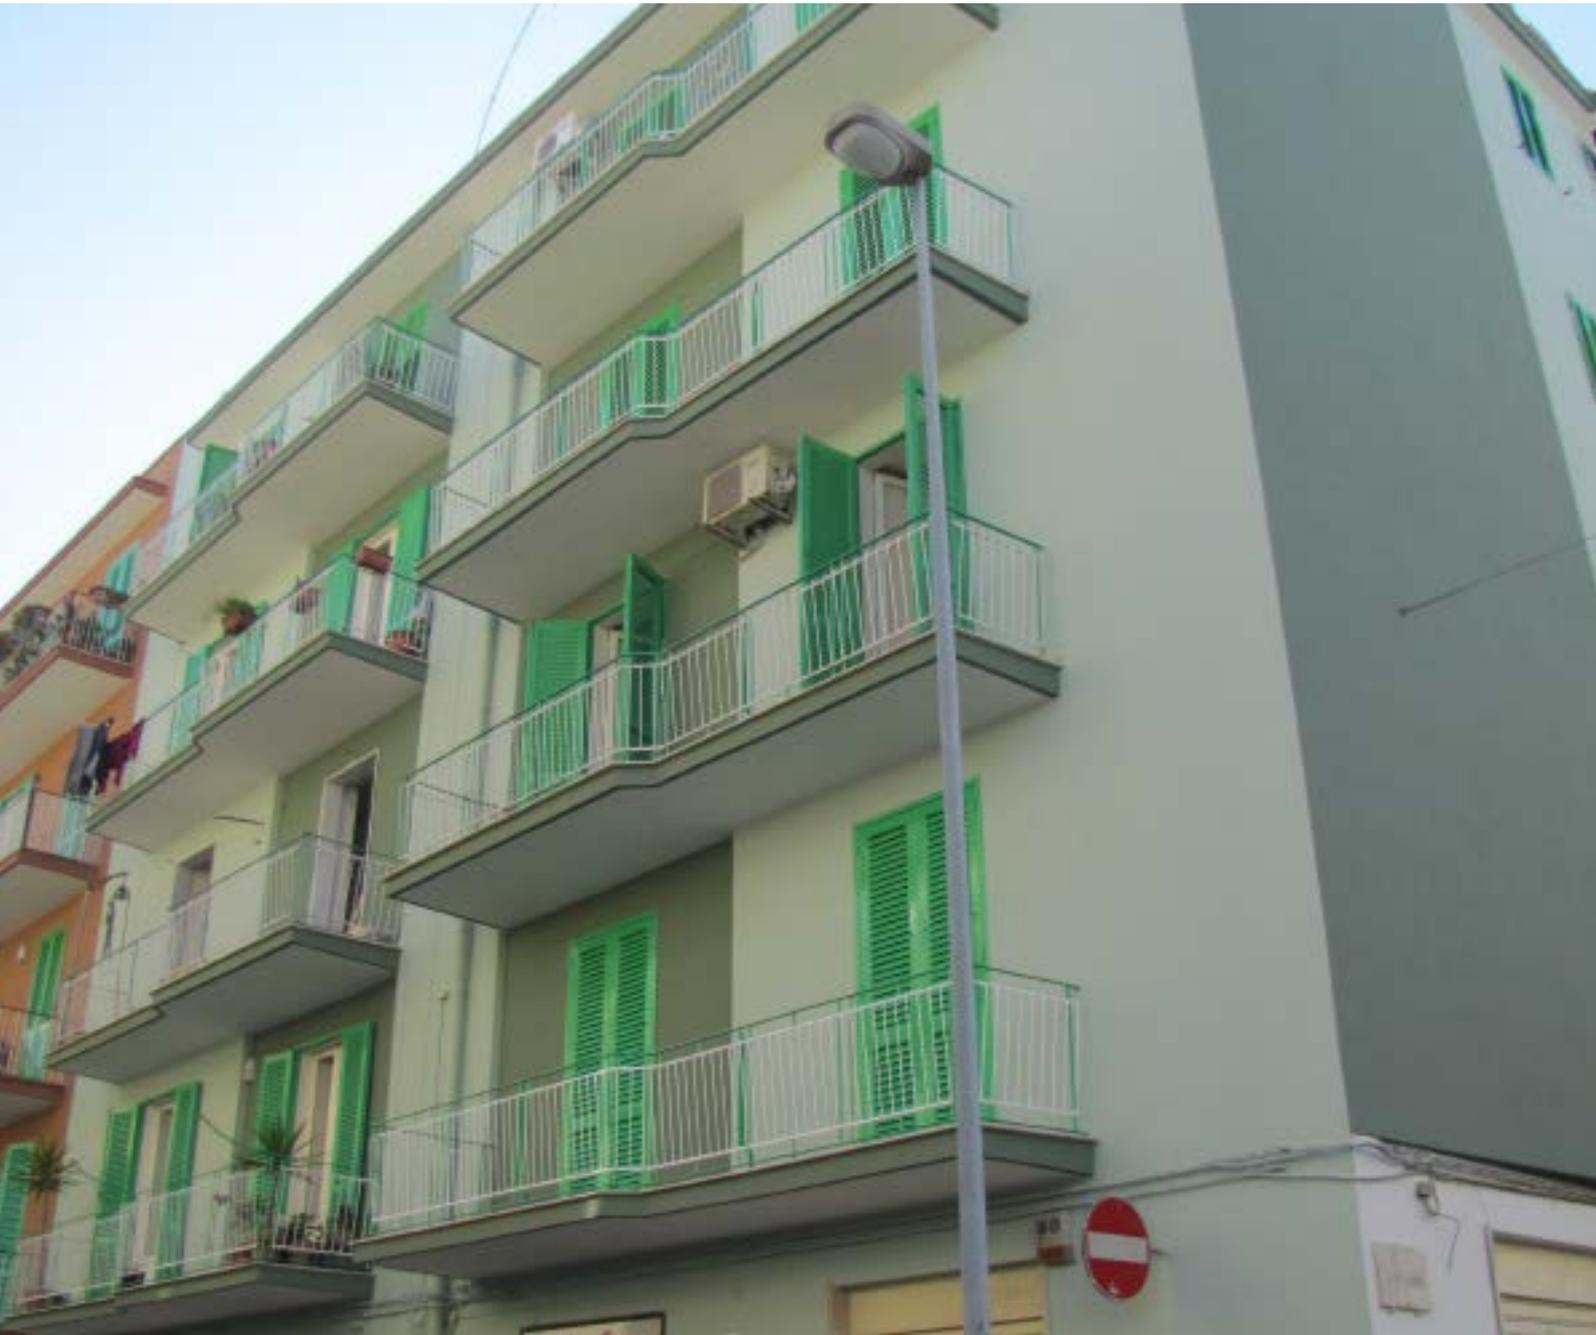
La facciata totalmente rinnovata

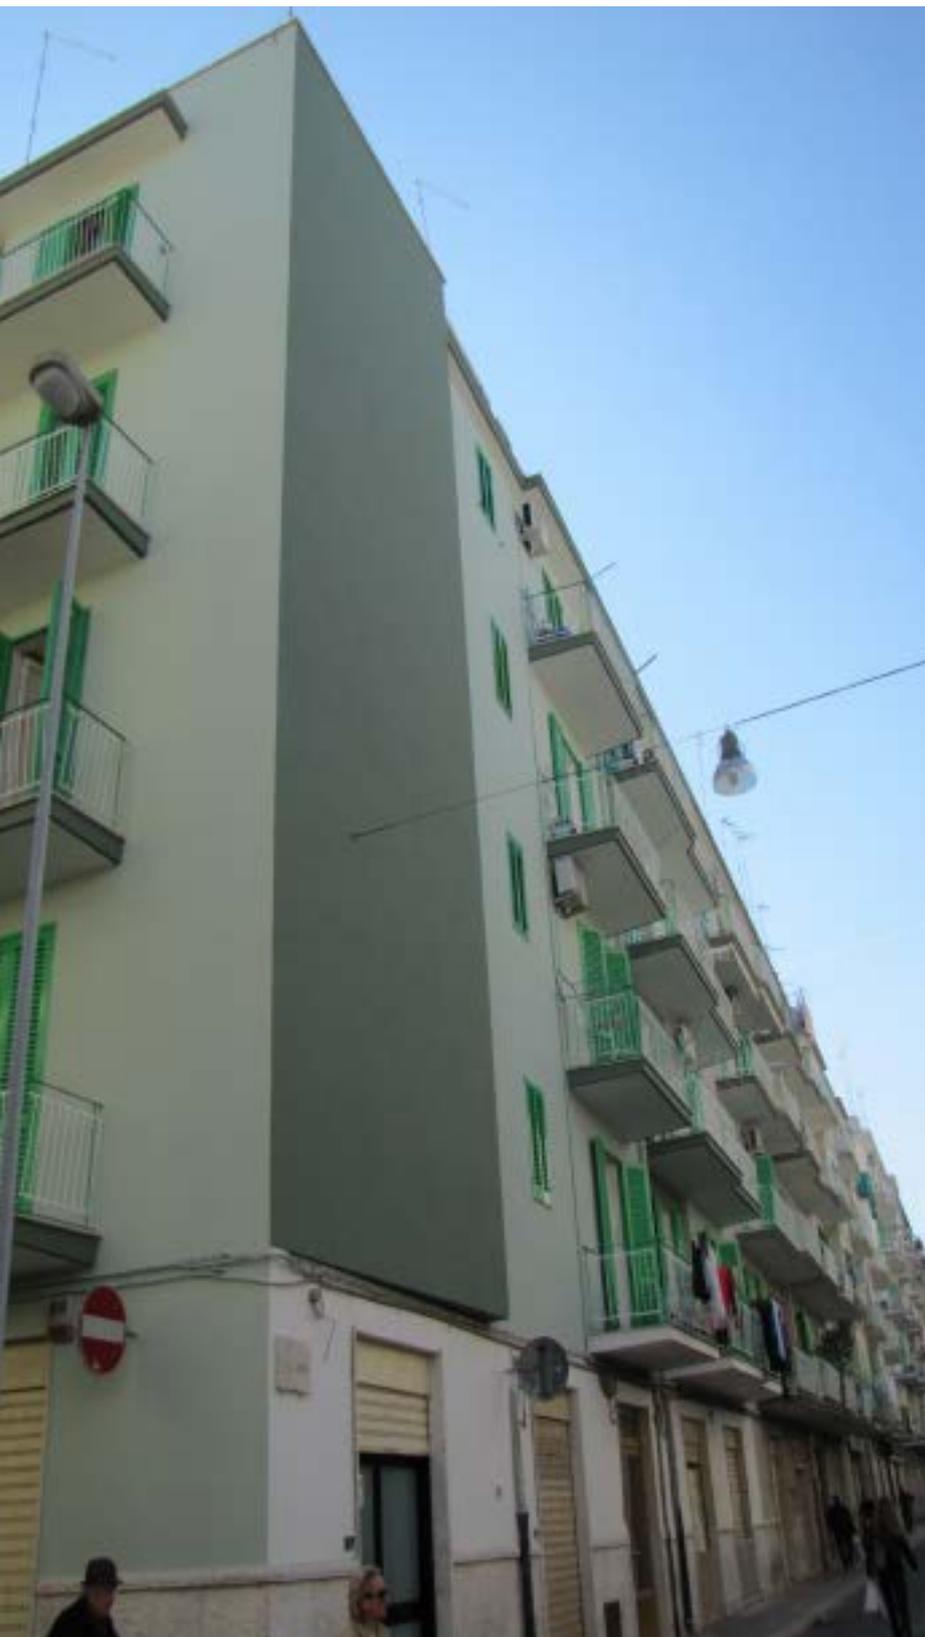
È stata eseguita una mappatura per individuare le aree della facciata in cui era necessario demolire l'intonaco esistente in fase di distacco. La demolizione è stata eseguita fino ad arrivare al supporto sottostante e successivamente la superficie risultante è stata lavata e spazzolata al fine di eliminare calcinacci e residui polverosi che potessero compromettere l'adeguata adesione del nuovo intonaco. Anche le solette in calcestruzzo dei balconi presentavano in alcune zone segni di deterioramento, con ferri d'armatura a vista e arrugginiti. Pertanto è stato necessario asportare anche le zone di calcestruzzo ammalorato adiacenti e pulire i ferri d'armatura fino ad eliminare completamente la ruggine accumulata.

Nella ricostituzione dell'intonaco, eseguita con il prodotto fibrorinforzato a base di calce e cemento **KD 2**, speciale attenzione è stata data a non creare sovrapposizione con le zone adiacenti non ricostruite. I ferri di armatura sono stati trattati con la boiaccia passivante **BF 501** e le parti di calcestruzzo asportate sono state ricostruite con la malta cementizia monocomponente, tixotropica, fibrorinforzata, a ritiro compensato, solfatorestante **GEOACTIVE TOP B 525**.

A maturazione avvenuta dell'intonaco e della malta di ripristino di calcestruzzo, è stato applicato il rasante idrofugato **GEOACTIVE FINE B 543** per uniformare l'intera superficie. Per aiutare a contrastare la formazione di cavillature e futuri segni di degrado sulla superficie risultante, è stata posizionata la rete alcali-resistente **FASSANET 160** tra la prima e seconda mano del rasante.
