RIPRISTINO DEL CALCESTRUZZO

Ripristino del calcestruzzo
ammalorato

All'interno del parco protetto del Lago Fusaro, presso il comune di Bacoli (NA), è stata eseguito un importante intervento di ripristino dei 9 pilastri destinati al sostegno della linea elettrica a ridosso della Casina Vanvitelliana, incantevole casina di caccia situata su un'isoletta nel medesimo lago.

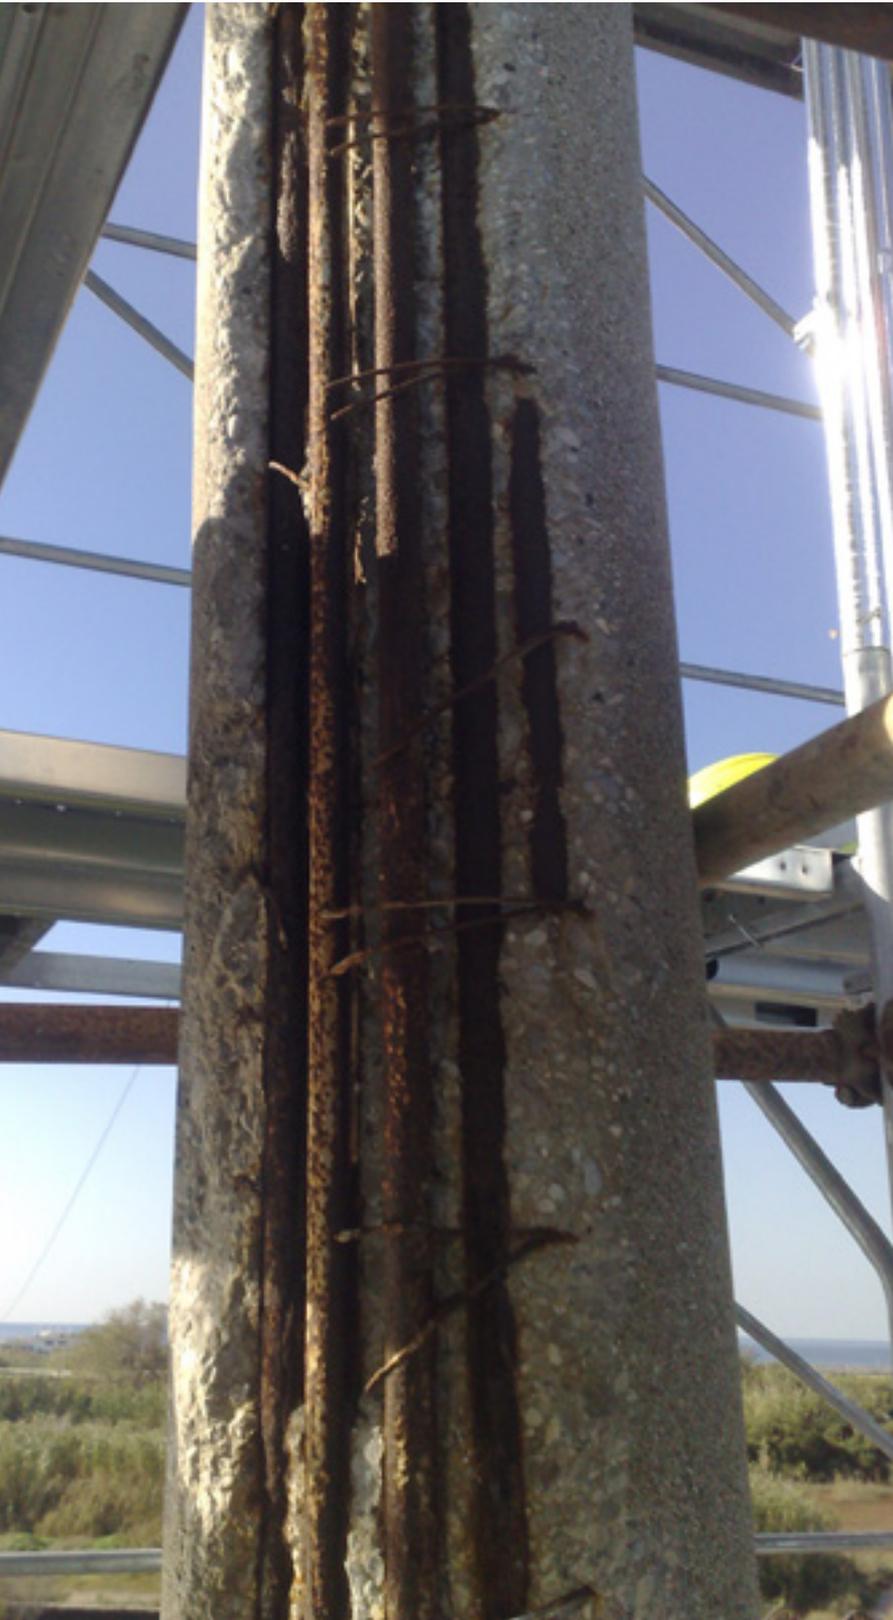
*Parte di un pilastro trattato con la boiaccia passivante **BF 501** per i ferri d'armatura.*

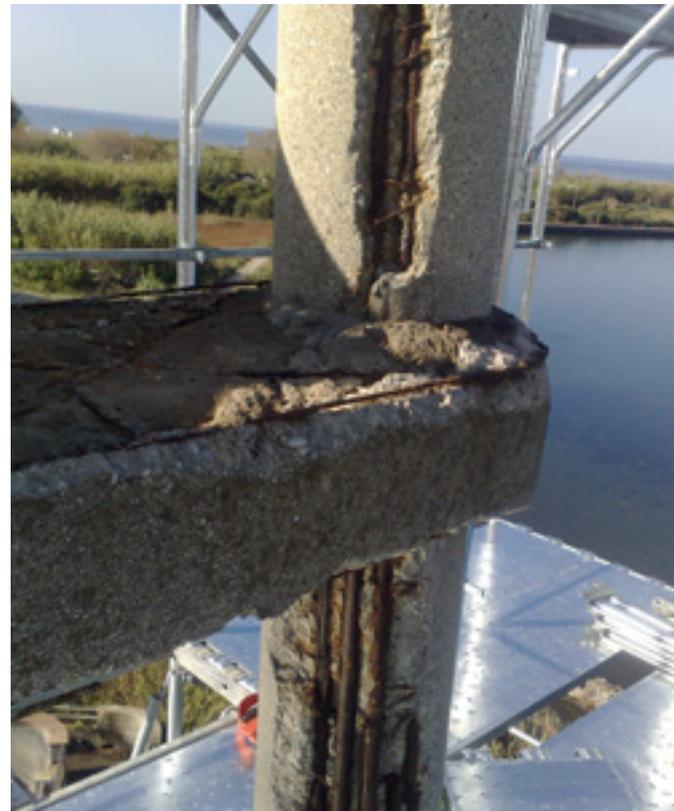
La vicinanza dei piloni al mare ha molto probabilmente contribuito, nel tempo, a provocare la disgregazione del calcestruzzo e a compromettere la durabilità.

I sali presenti nelle acque marine così come nell'aria in prossimità delle coste sono di fatto elementi che favoriscono la corrosione dei ferri d'armatura che compongono lo scheletro del calcestruzzo armato, determinando l'ossidazione dei ferri con formazione di ruggine e conseguente aumento del volume dell'acciaio che va pian piano a disgregare e distruggere il cls che lo ricopre.

Espulsione dei ferri d'armatura e conseguente deterioramento del calcestruzzo

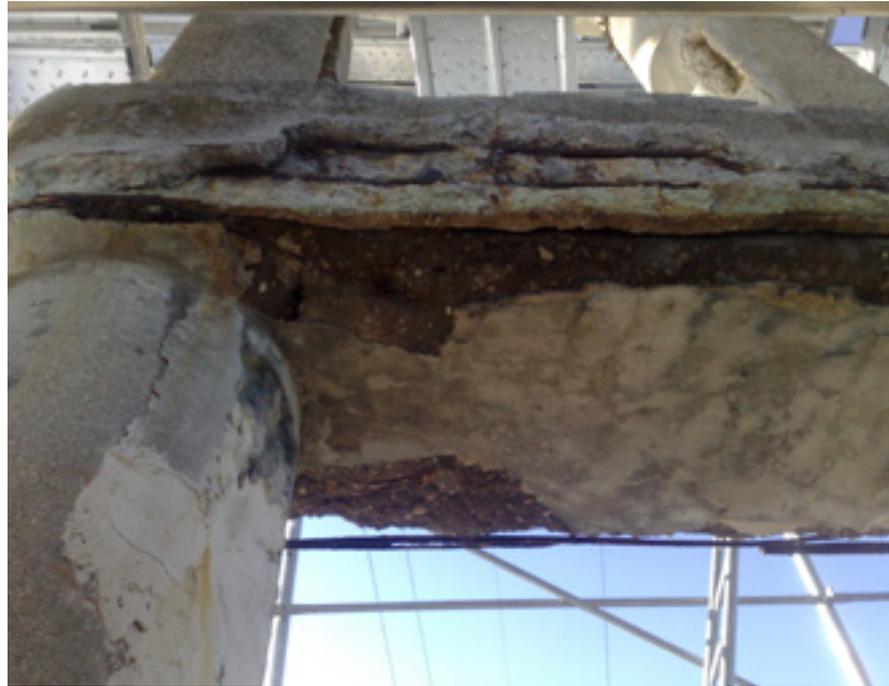
Stato dei pilastri prima dell'intervento

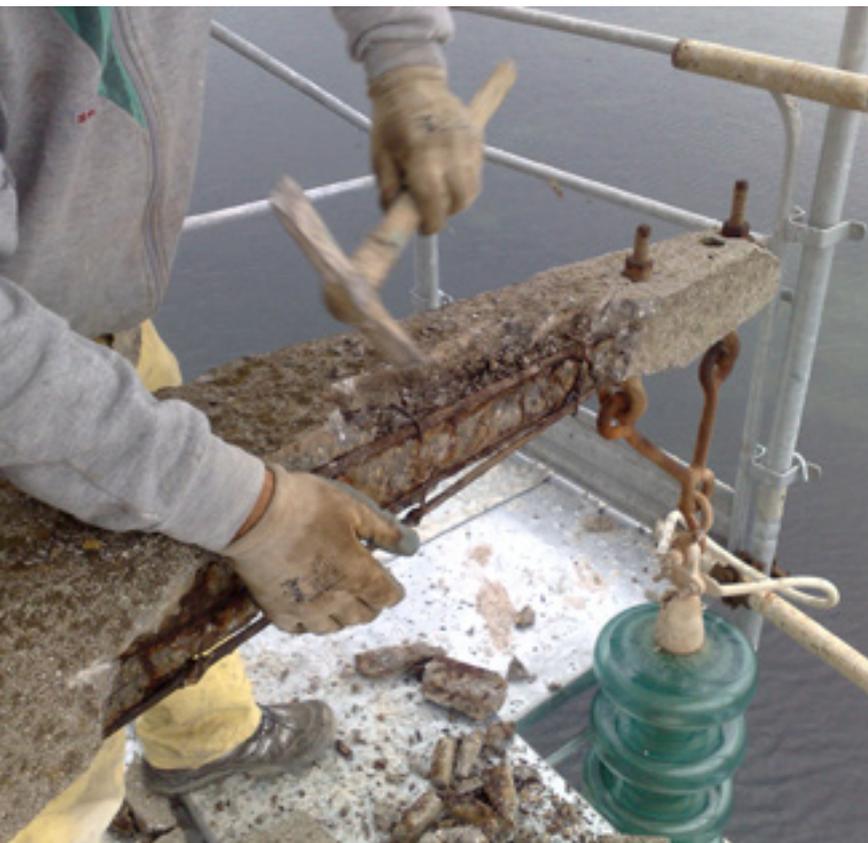
Prima fase: Rimozione meccanica del calcestruzzo ammalorato

1. Rimozione meccanica del calcestruzzo ammalorato ed in fase di distacco che circonda i ferri d'armatura fino al raggiungimento della parte solida e resistente del sottofondo
2. Pulizia dei ferri d'armatura e applicazione di boiacca passivante **BF 501**
3. Ripristino della massa di calcestruzzo con l'apposita malta strutturale **GEOACTIVE RAPID B 548** e **GEOACTIVE FLUID B 530 C**
4. Finitura della superficie con **GEOACTIVE FINE B 543**
5. Applicazione della finitura protettiva e decorativa **C 258 BETON-E**

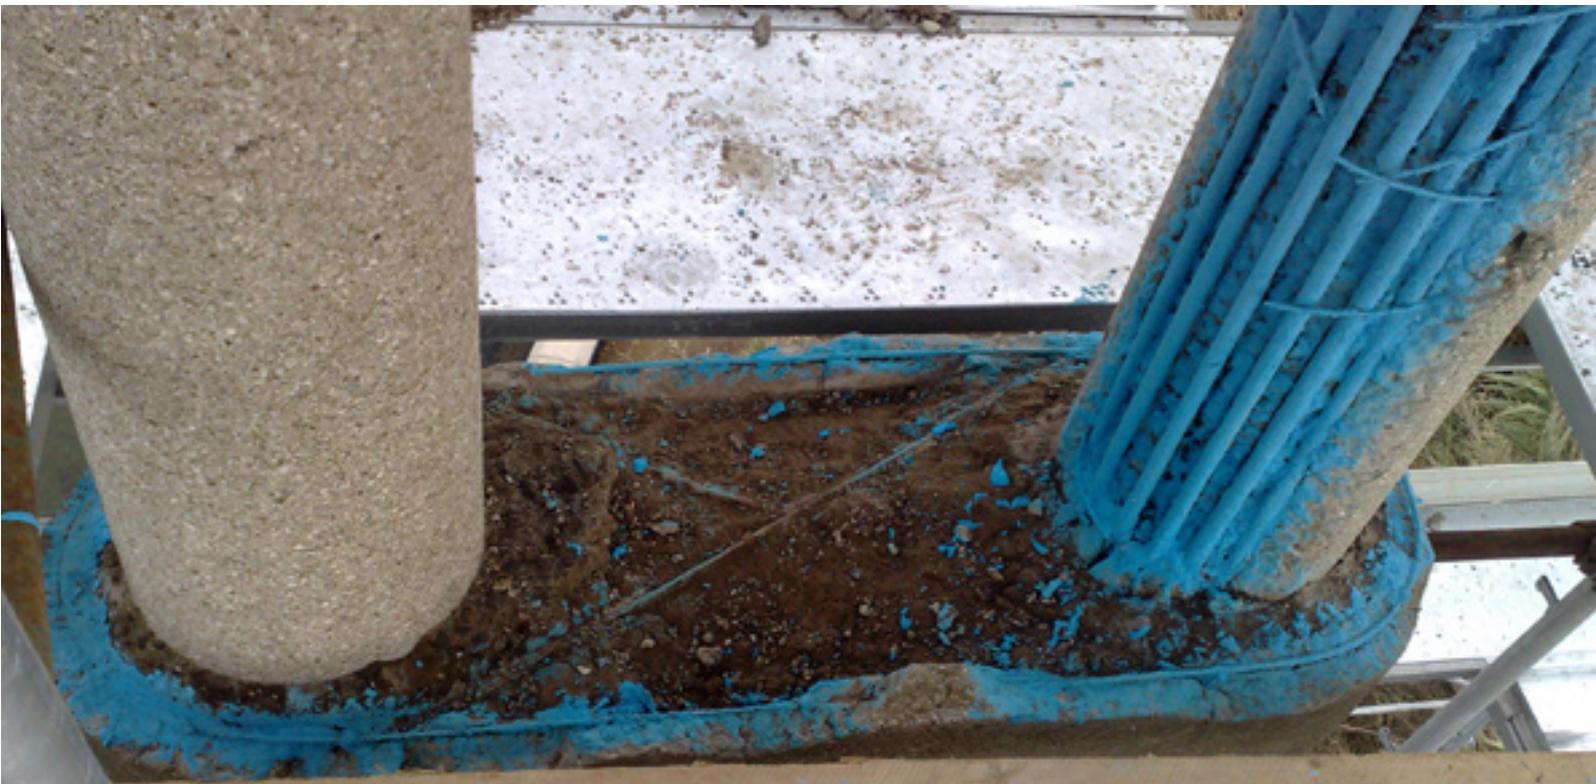
*Seconda fase: applicazione della boiaccia passivante **BF 501** sui ferri di armatura*

Dopo aver spazzolato accuratamente i ferri d'armatura, si procede con l'applicazione della boiaccia passivante e protettiva per i ferri d'armatura **BF 501**. Grazie alla speciale formulazione, tale prodotto svolge la duplice funzione di protezione dai fenomeni di corrosione e di ponte di aggancio tra il supporto e la malta da ripristino che viene applicata ad avvenuta asciugatura della boiaccia.

Nelle immagini si evidenzia l'applicazione avvenuta della boiaccia protettiva **BF 501** sui ferri d'armatura già ripuliti.

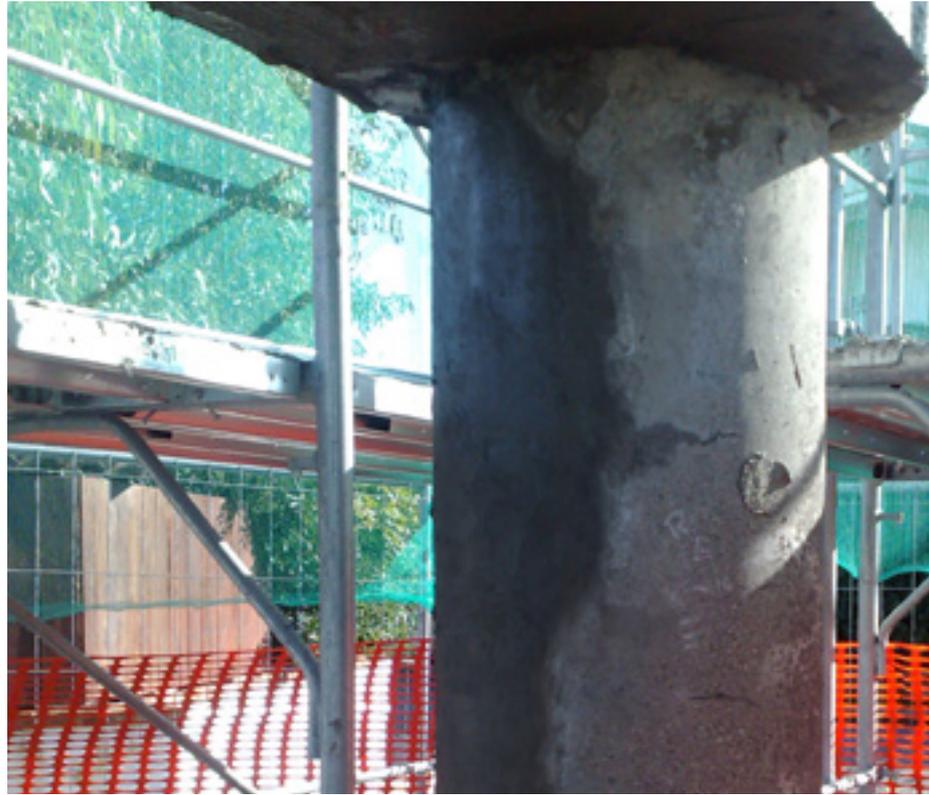
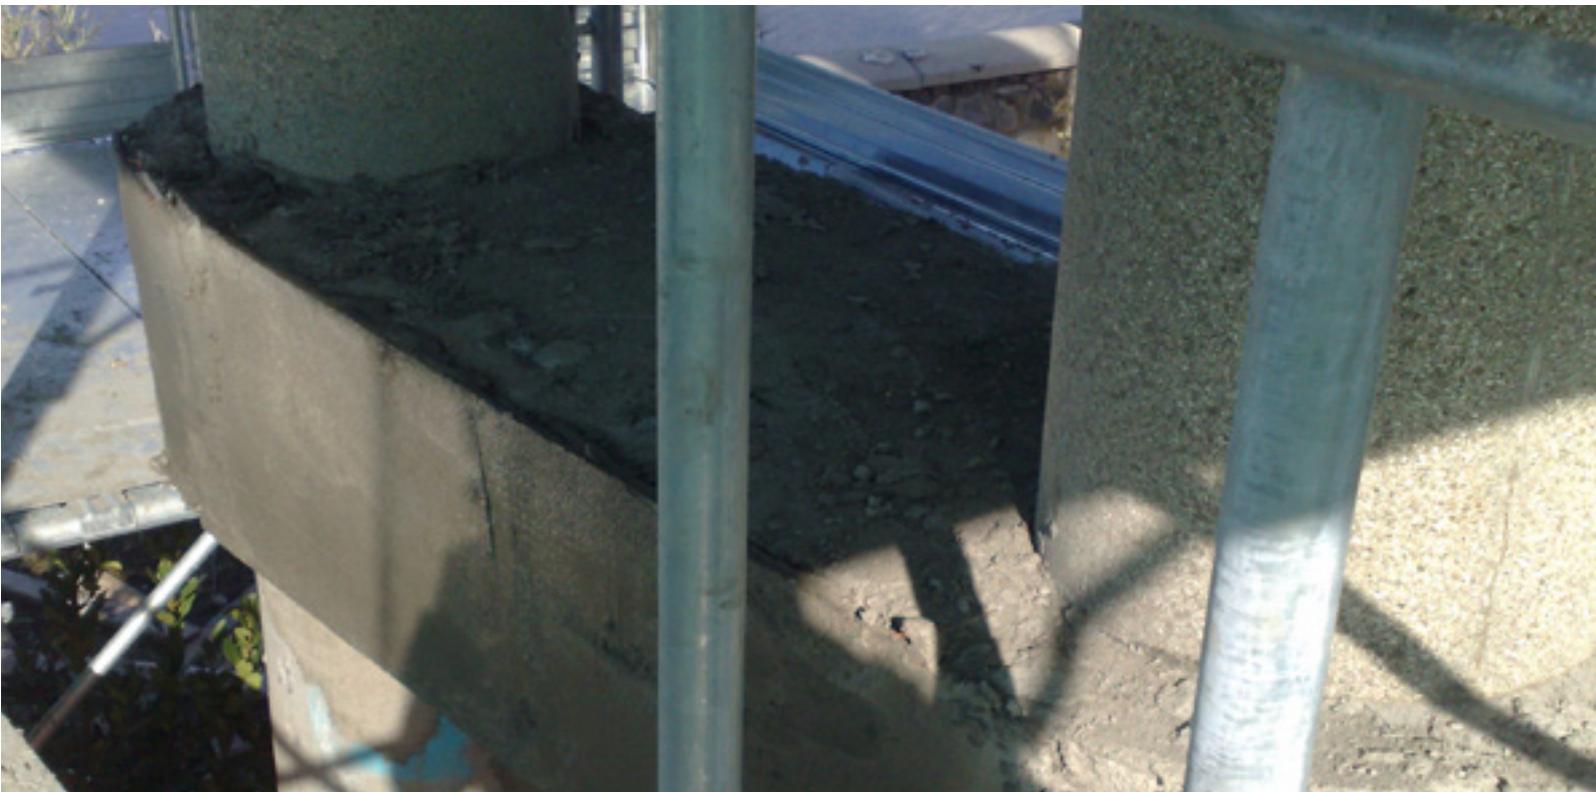
Terza fase: applicazione di **GEOACTIVE RAPID B 548**

Per diminuire i tempi di attesa di asciugatura di prodotto, il ripristino dei volumi di calcestruzzo è stato realizzato con la malta cementizia a tempi di presa rapidi **GEOACTIVE RAPID B 548**. Si tratta di un prodotto tissotropico, fibrorinforzato e a ritiro controllato.

Nelle aree dove il deterioramento del calcestruzzo era più in profondità e, di conseguenza, i volumi da ripristinare erano maggiori, è stato utilizzato il prodotto colabile **GEOACTIVE FLUID B 530 C**.

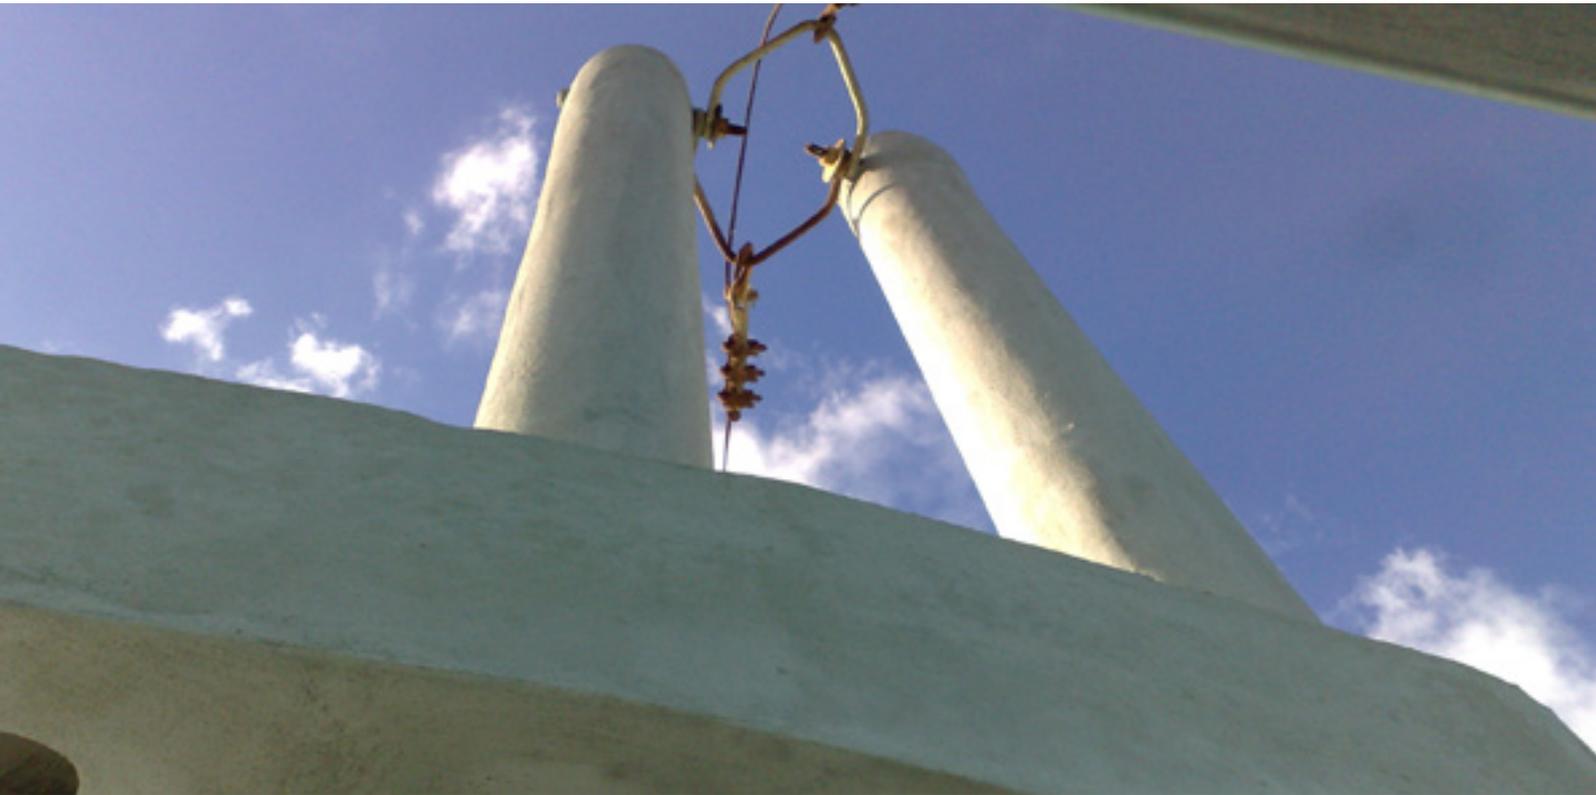
Quarta fase: applicazione di **GEOACTIVE FINE B 543**

Ad maturazione avvenuta, si è proceduto con l'applicazione del prodotto **GEOACTIVE FINE B 543**. È una rasatura cementizia, specifica per il ciclo di ripristino di calcestruzzo, con ottima lavorabilità, fibrorinforzata e idrofugata.

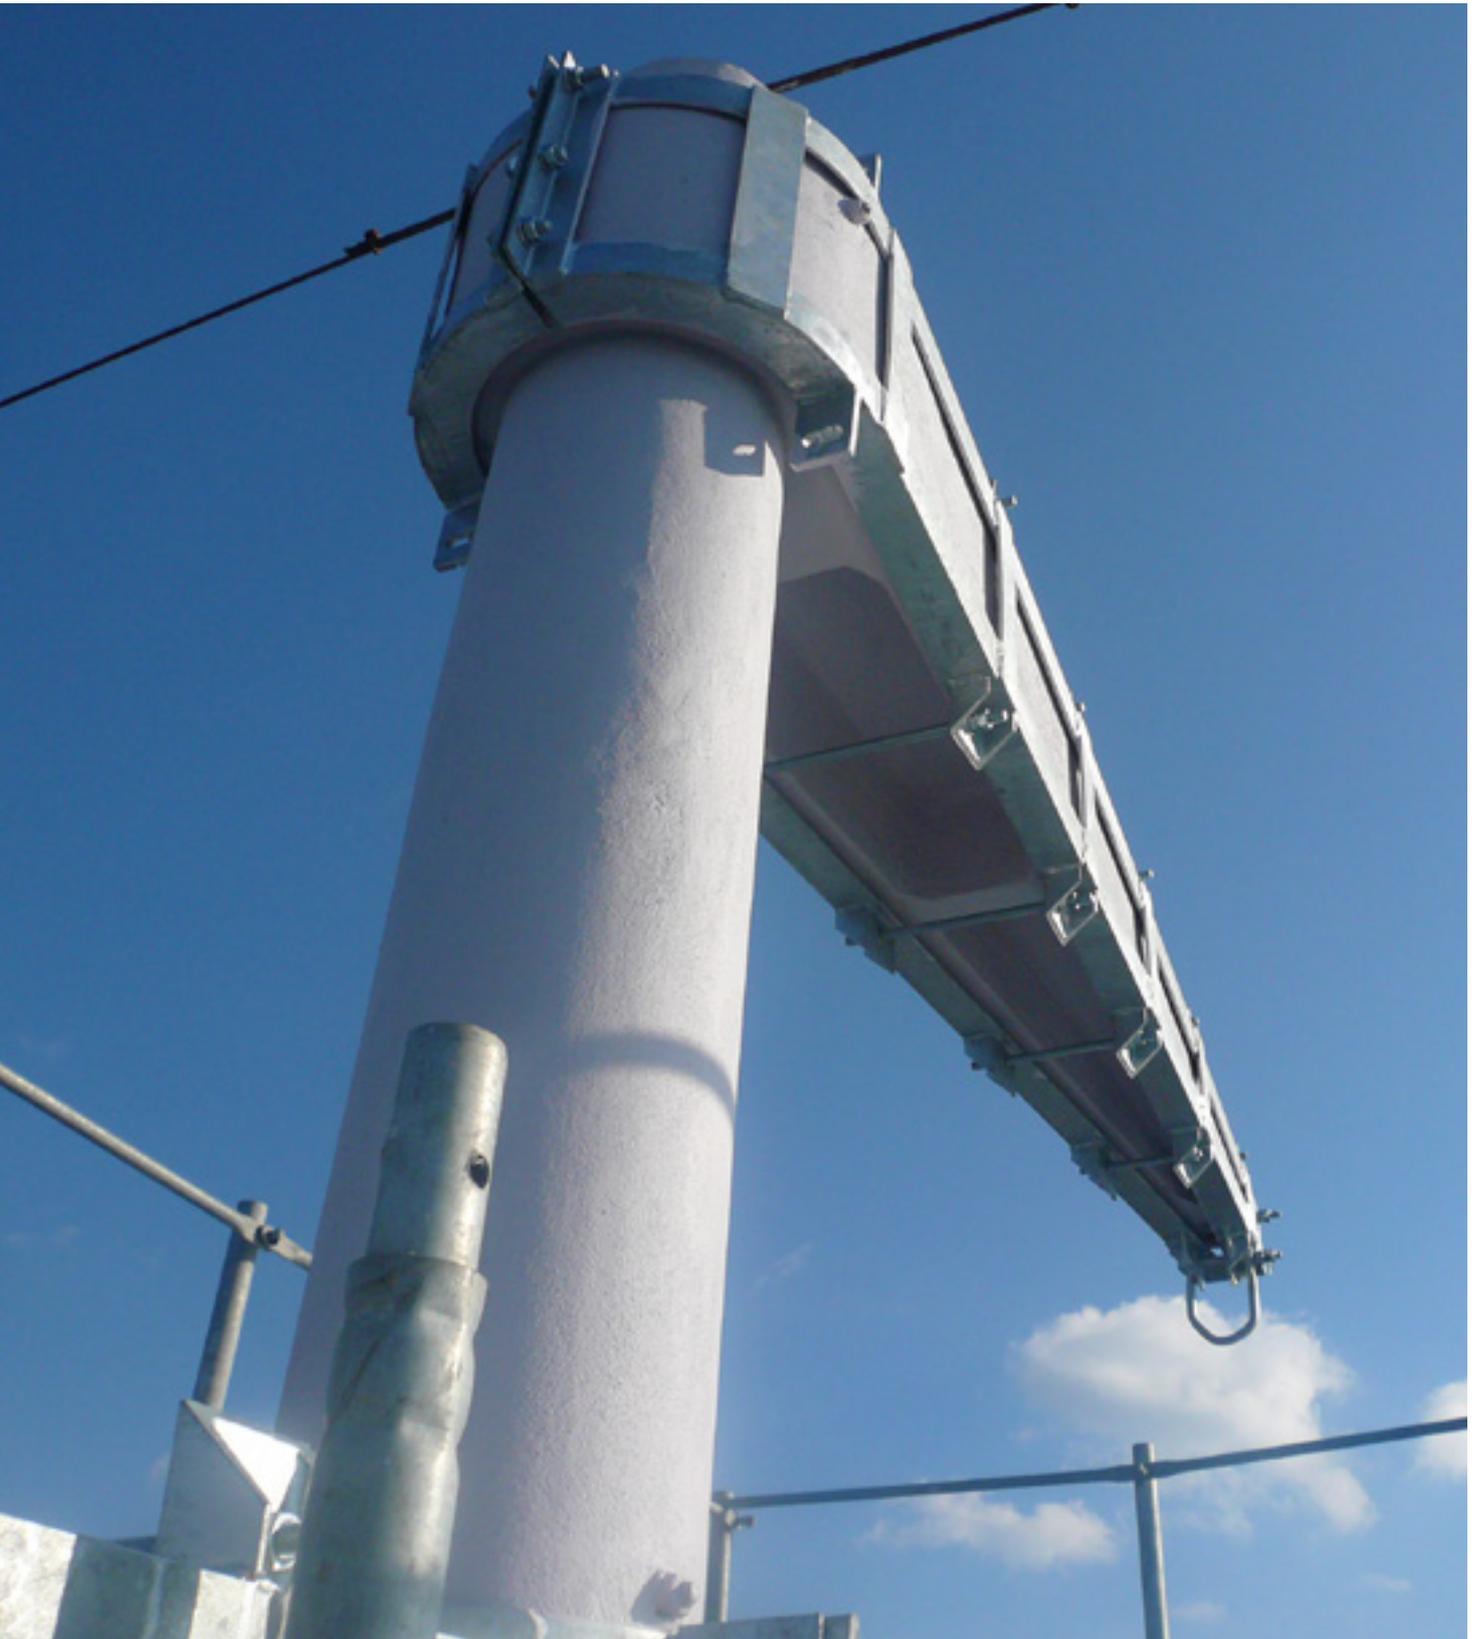
Risultato finale dell'intervento, dopo l'applicazione della pittura anticarbonatazione C 285 BETON-E

Infine, è stata applicata la finitura protettiva e decorativa **C 258 BETON-E**, appositamente colorata con tonalità "glicine" su specifica richiesta della Sovrintendenza al fine di armonizzare al meglio i piloni con la natura circostante. **C 285 BETON-E** conferisce al manufatto un'elevata protezione alla carbonatazione oltre che un'importante azione di impermeabilizzazione della struttura.
