RESTAURO STORICO E CONSOLIDAMENTO

TIPOLOGIA DI INTERVENTO

Risanamento Intonaci
Consolidamento di murature
Ricostruzione di dentelli e
cornicioni
Tinteggiatura facciate
Protezione di superfici
lapidee

L'opera oggetto del restauro è la facciata principale della chiesa Parrocchiale di San Benedetto sita in Riviera San Benedetto a Padova.

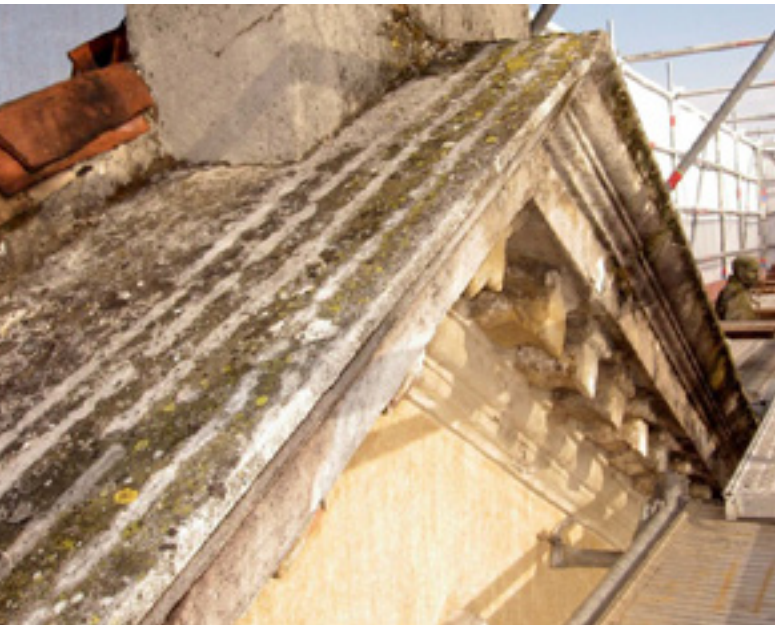
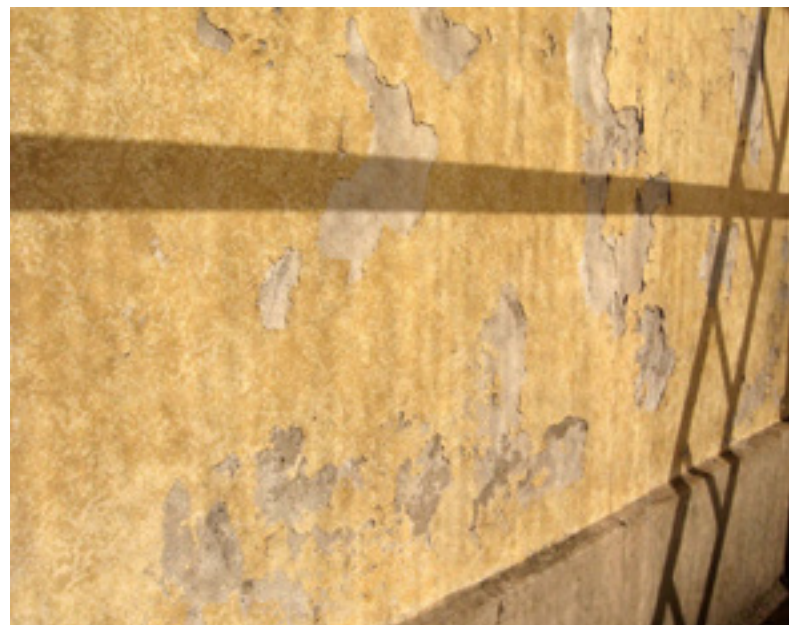
Sulla facciata, gran parte dell'intonaco era degradato e decoeso, in particolare dalla prima fascia marcapiano fino a terra a causa delle risalite d'umidità. Sulle statue in pietra sul timpano di copertura è stata rilevata la presenza di croste nere - anche se in minima parte - patine biologiche, distacchi dovuti a crepe e fessure, rotture e perdita di materiale lapideo (mani, orecchie), sporco incoerente (polvere), guano di piccione e, infine, l'arrugginimento delle parti in metallo come staffe e zanche. Per quanto riguarda, invece, la croce in ferro al di sopra del timpano si è riscontrato l'ammaloramento dell'elemento metallico.

Il timpano, a causa della forte esposizione al ristagno dell'acqua e la conseguente infiltrazione al suo interno e tra i conci, presentava un grave problema di distacco di alcuni dentelli (circa sei elementi) al di sotto della cornice. Mentre per quanto riguarda tutti i bassorilievi, sia sul timpano sia in facciata, oltre alla presenza di patine biologiche, sono state individuate molteplici crepe superficiali e l'indebolimento delle zanche che fissano gli elementi alla struttura muraria.

Nelle fotografie si evidenzia lo stato di degrado della copertura (a sinistra) e degli intonaci (a destra)

Per quanto riguarda gli elementi decorativi in facciata e in particolare i dentelli al di sotto del cornicione del timpano, si è proceduto prima attraverso una pulizia e poi con il loro rinnovamento, avvenuto utilizzando del materiale compatibile, in concomitanza all'impiego di appositi perni, affinché le parti ricreate e quelle smosse risultassero ben fissate alla struttura stessa.

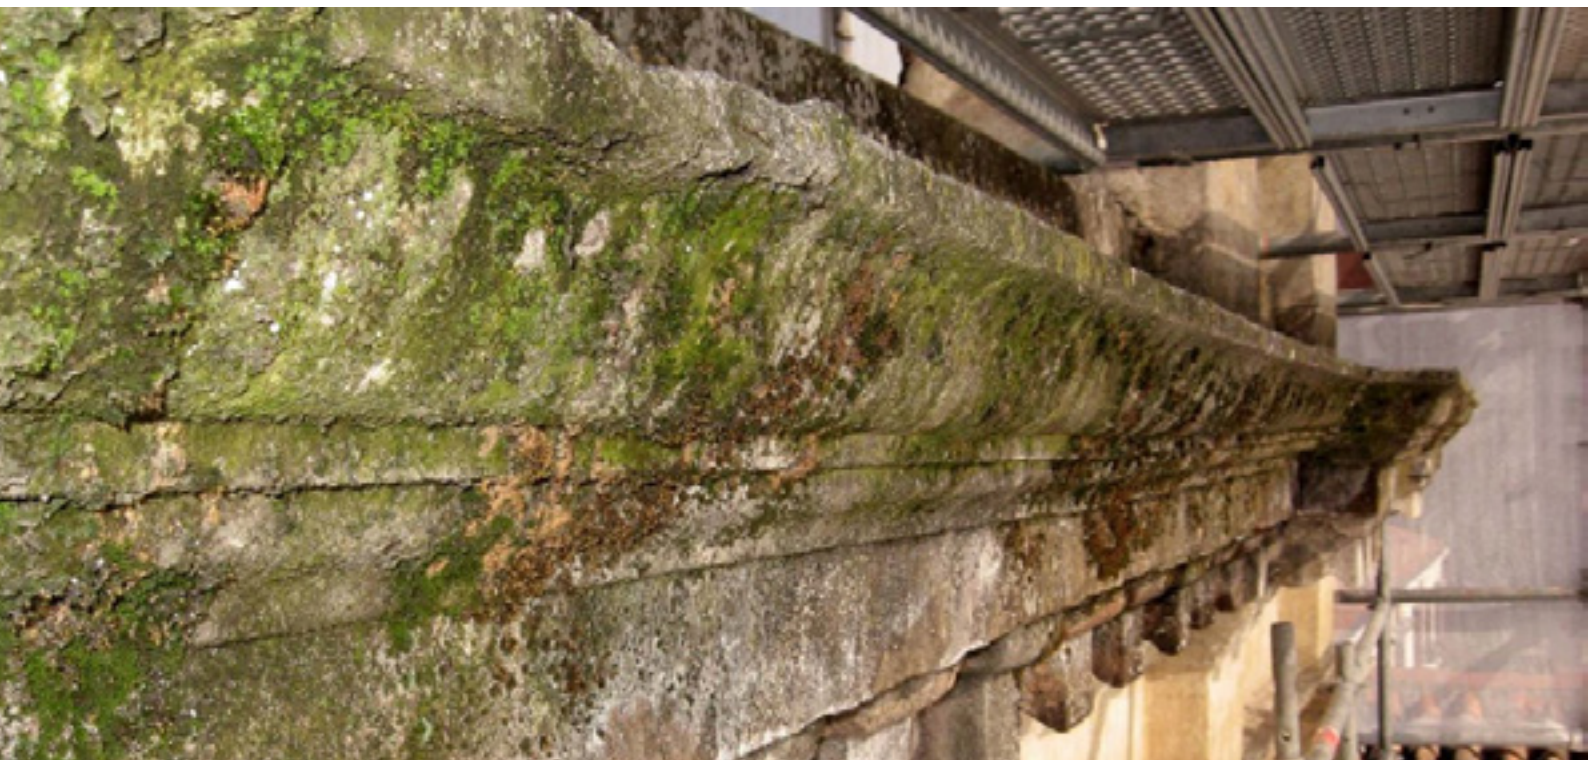
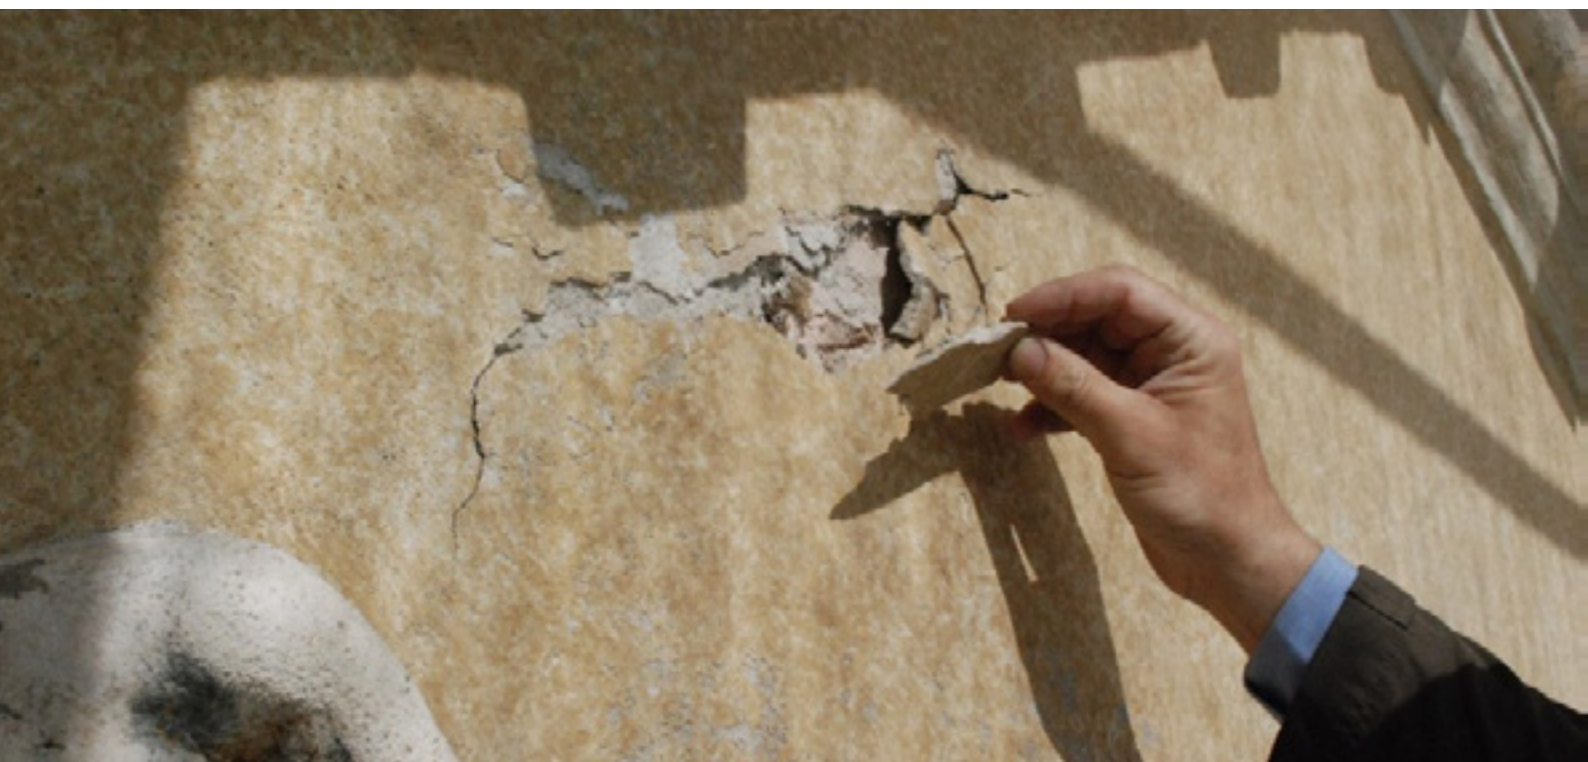
Dopo un attento esame, si sono rilevate diverse tipologie di degrado sugli elementi che compongono l'intera facciata. Si è potuto constatare che l'80% della superficie lapidea presentava patine biologiche quali muschi, funghi e piccoli arbusti, proliferati in maggior parte nelle zone non esposte a dilavamento.

Creazione di patine biologiche sugli elementi lapidei (sopra), distacco dell'intonaco (sotto)

Nella prima fase di intervento, è stato eseguito un idrolavaggio a bassa pressione di tutte le aree, al fine di rimuovere in maniera delicata e a fondo i vari depositi presenti sulle superfici, comprendendo l'impiego di specifici biocidi preventivamente concordati e testati.

In seguito, per le parti d'intonaco delle pareti visibilmente danneggiate da umidità di risalita (in particolare lungo la parte bassa di facciata) si è proceduto alla demolizione dell'intonaco danneggiato esistente, all'applicazione del rinzafo e al successivo impiego di un intonaco a mano risanante steso nello stesso spessore necessario a integrare quanto prima rimosso. La medesima azione è poi stata effettuata su porzioni d'intonaco sia del timpano che della facciata principale e sull'area dell'altorilievo del San Benedetto in Gloria. Anche nella parte di timpano costruita in mattoni a faccia vista, dove non vi era la finitura a base di intonaco, si è proceduto al ripristino attraverso un intonaco compatibile con quello esistente sul resto della facciata; operazione riprodotta poi anche sul fianco sinistro. Infine, per quanto concerne i basamenti delle statue e, in particolare, i tre lati (frontale e i due laterali) la materia degradata è stata prima rimossa e rifatta successivamente, mentre nella parte retrostante, l'intonaco già mancante è stato steso ex novo.

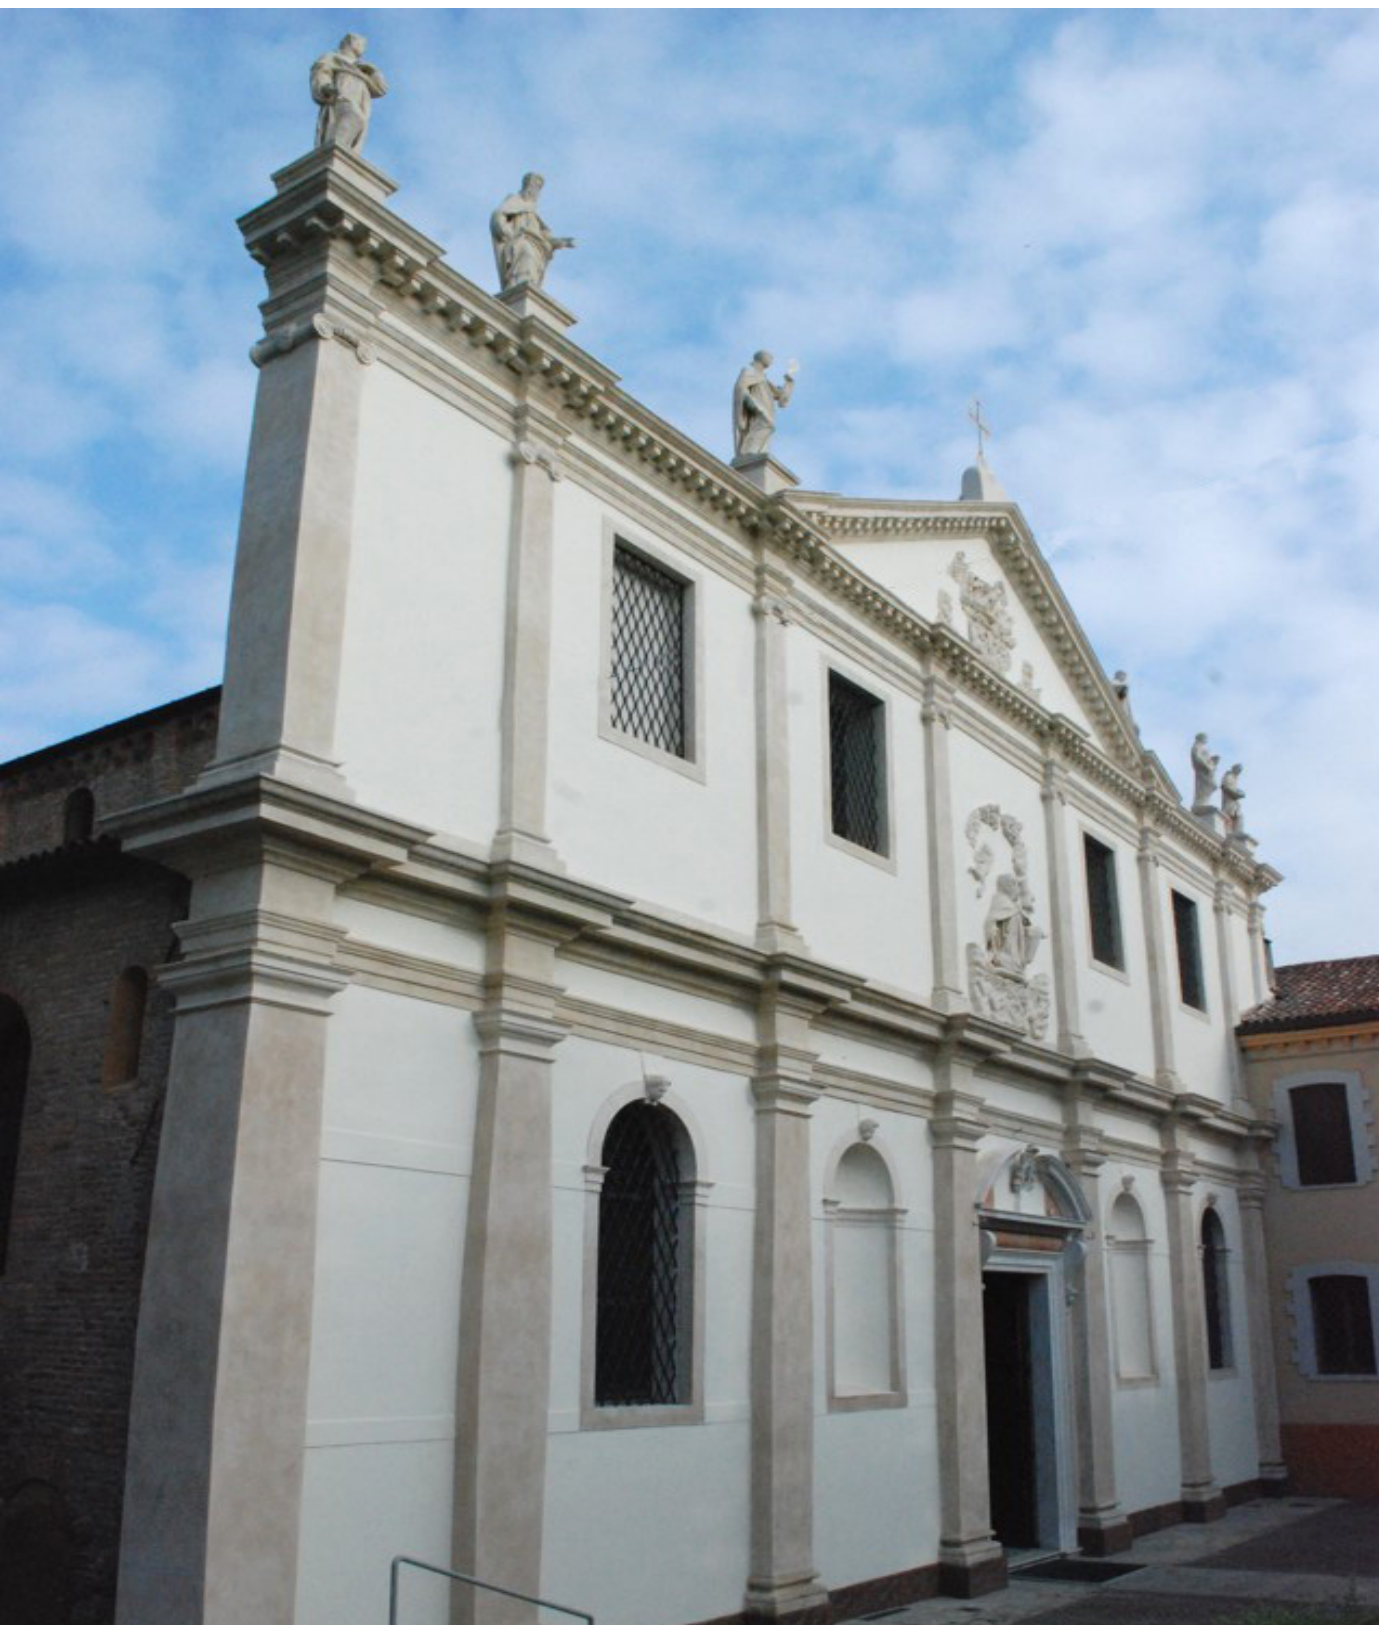
La facciata dopo l'intervento

Infine, per quanto riguarda le superfici di facciata, si è proceduto con un completo rifacimento delle stesse mediante l'applicazione di un fondo di ancoraggio (perciò più ruvido) affinché si potesse avere l'adesione delle successive tre mani di pittura ai silicati. La pittura è stata applicata con pennellate piccole ed incrociate, al fine di creare dei chiari scuri o semplici alonature. Anche alle lesene è stata applicata una decorazione, in questo caso in finta pietra che simula i cornicioni. Per finire, in tutte le inferriate, sottoposte a carteggiatura e rimozione preventiva delle vecchie vernici deteriorate, si è applicata una mano di antiruggine e successivamente di un anticorrosivo ferro micaceo.

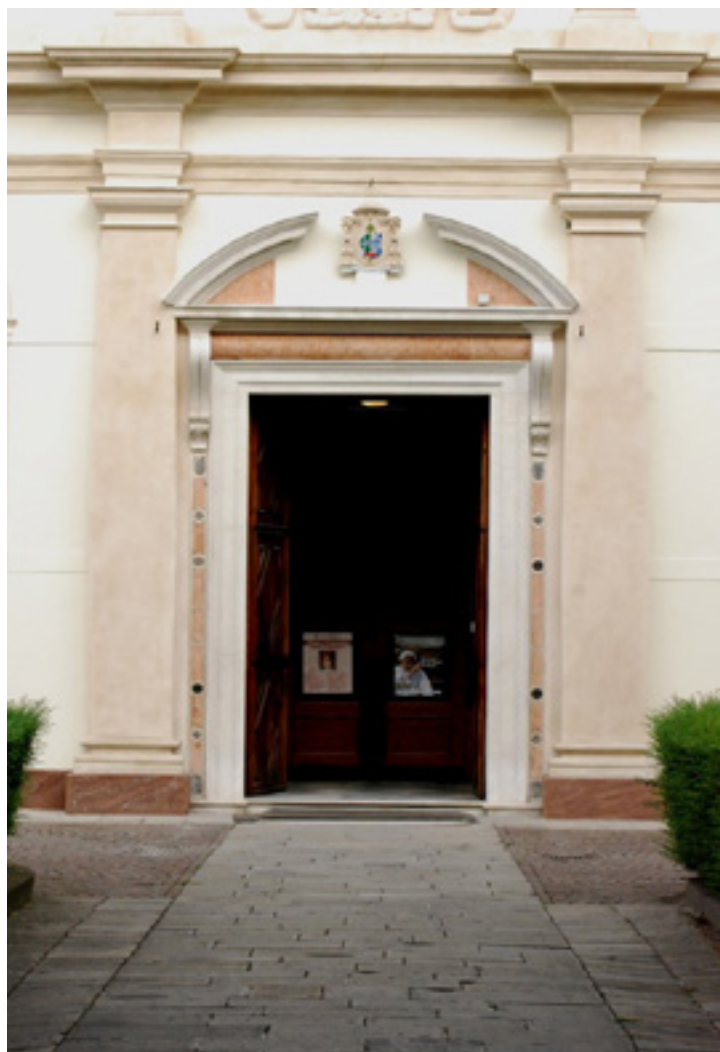
Per quanto concerne il portale in pietra d'Istria, il problema più rilevante sono state le fessurazioni - non solamente superficiali - presenti in gran numero. Infine, i capitelli presentavano importanti lacune e distacchi.

Entrata (sopra) e dettagli decorazioni (sotto)

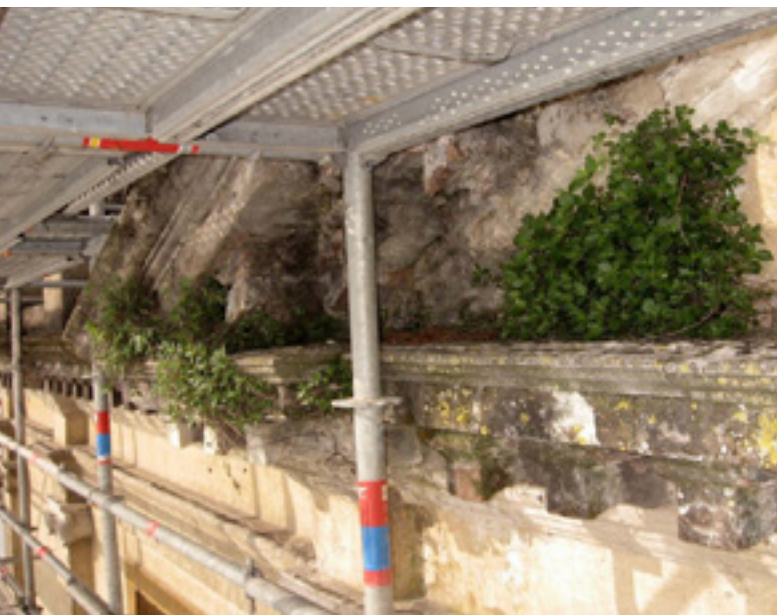
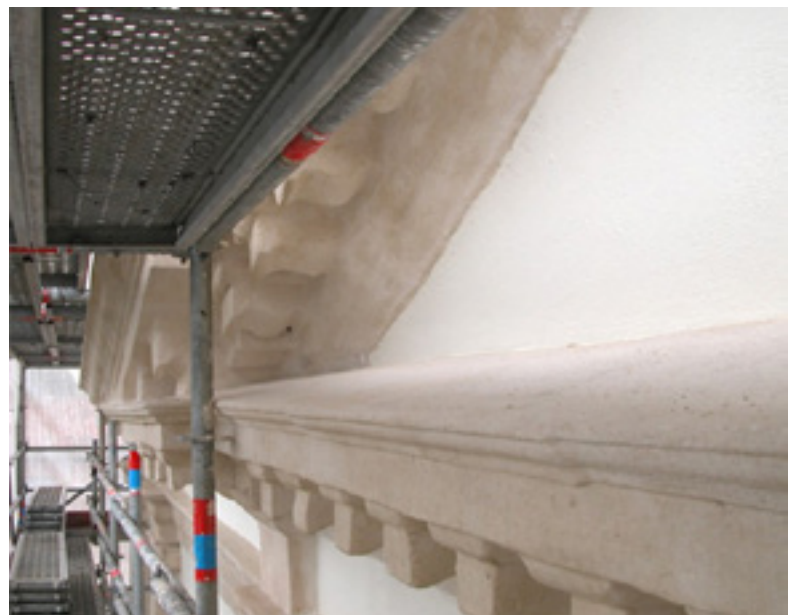
Sopra: la copertura prima e dopo l'intervento, sotto:
