RISTRUTTURAZIONE

Risanamento di murature
con problemi di umidità

Descrizione dell'immobile

L'edificio, oggetto del presente intervento, è sito nel Comune di Sorrento, alla via Marina Grande N°170; si erge su sei livelli fuori terra compreso il piano terra, tutti serviti da una sola scala, mentre un solo appartamento contrassegnato con il civico n° 176 è servito da una scala indipendente.

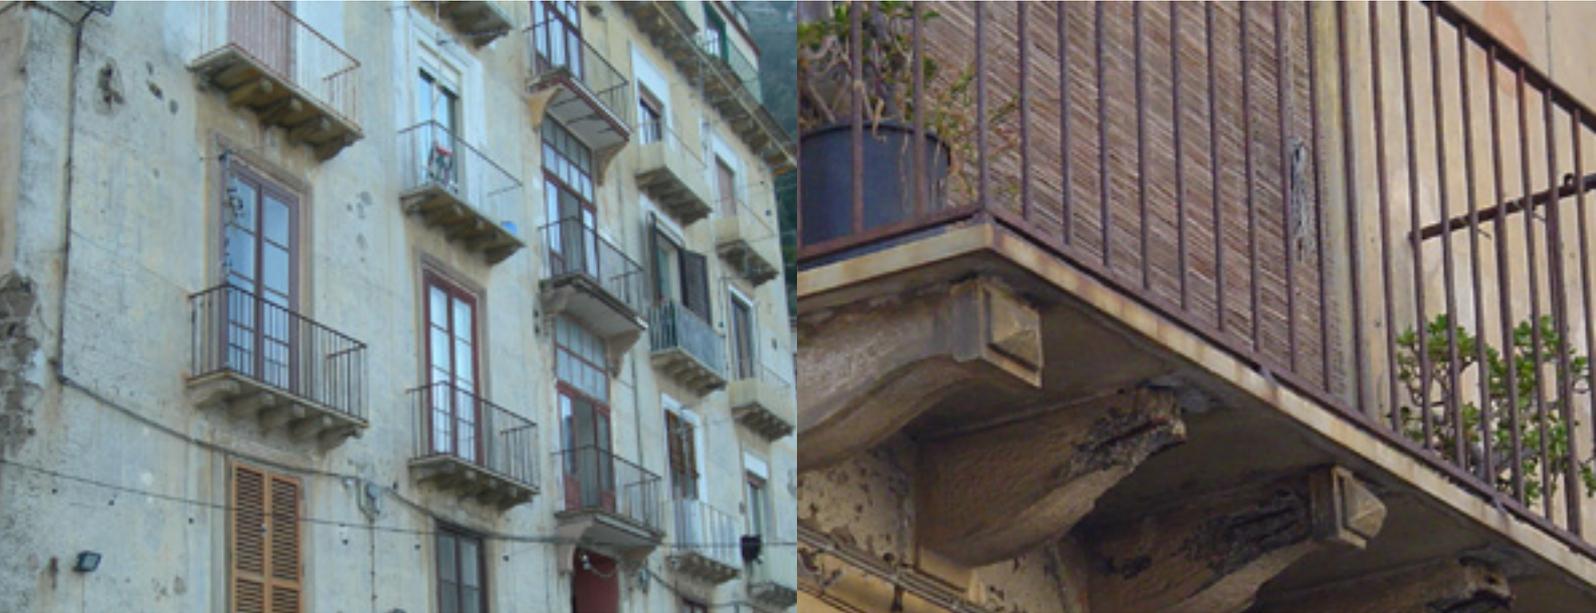
Immagini dello stato dell'immobile prima dell'intervento

Le carenze riscontrate erano sostanzialmente causate dalla vetustà e dalla mancanza di manutenzione.

Il cornicione realizzato in cemento armato era in avanzato stato di degrado ed in parte mancante, le armature dei modiglioni erano a vista, ossidate e di diametro ormai ridotto quindi non più adatte allo scopo.

I balconi aggettanti di circa sessantacinque cm erano costituiti da una lastra di marmo sorretta da elementi in buona parte mancanti, per cui non assolvevano più alla funzione statica e costituivano un notevole pericolo per l'incolumità dei fruitori e dei passanti, per cui necessitavano di intervento urgente. Il calcestruzzo che li costituisce era stato attaccato dagli agenti atmosferici causando l'ossidazione delle armature ed il loro conseguente aumento di volume, procurando in alcuni casi il distacco del copriferro, in altri la disgregazione dell'intero pezzo.

Tutti e quattro i prospetti mostravano un degrado diffuso, con grandi porzioni d'intonaco mancante, tratti rigonfi ed altri in fase di distacco. Il portone di ingresso presentava i segni della vetustà e pertanto andava restaurato. Le gronde e le pluviali erano lesionate ed in parte mancanti.

- a) Demolizione del cornicione e relativa sostituzione con uno prefabbricato, realizzato fuori opera e cavo, sorretto da gattoni in cls;
 - la posa in opera previo collegamento alle murature mediante cordolo in c.a. incassato nella muratura munito di connettori metallici;

- il tutto come da relazione, calcoli e grafici redatti dal progettista strutturale
- b) Sostituzione dei gattoni di sostegno dei balconi, previo smontaggio della ringhiera e della lastra di marmo, con altri prefabbricati, identici per forma e dimensione, collegati alle murature mediante realizzazione di trave-cordolo in c.a. in corrispondenza del vano di accesso al balcone, dove ancorata alle putrelle del solaio e dove ancorata a mezzo di connettori metallici

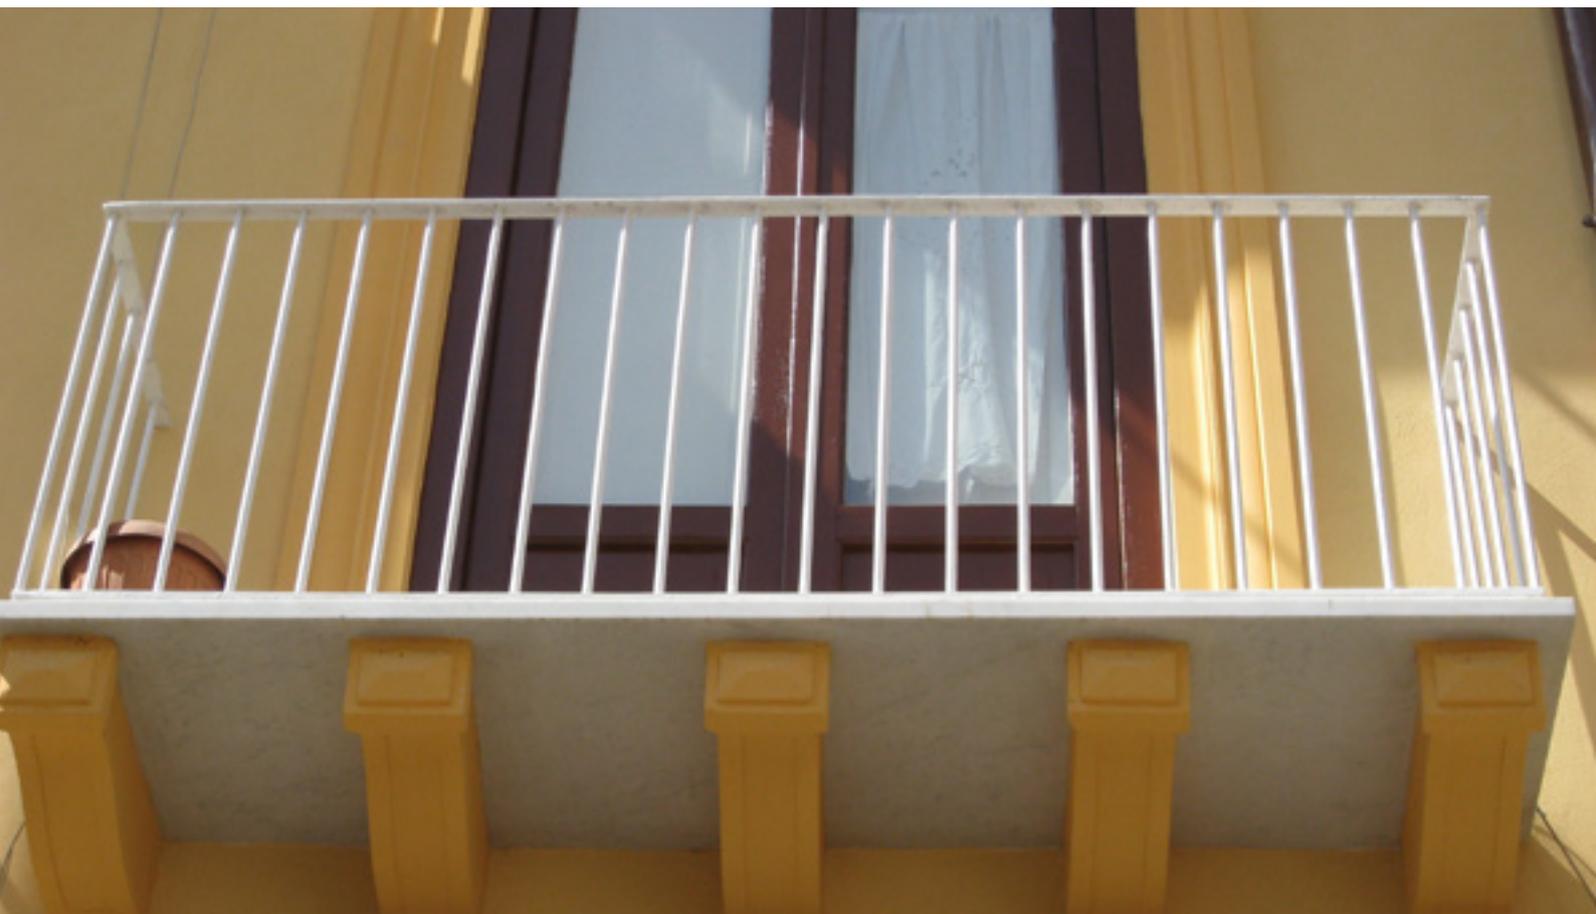
Balcone dopo l'intervento

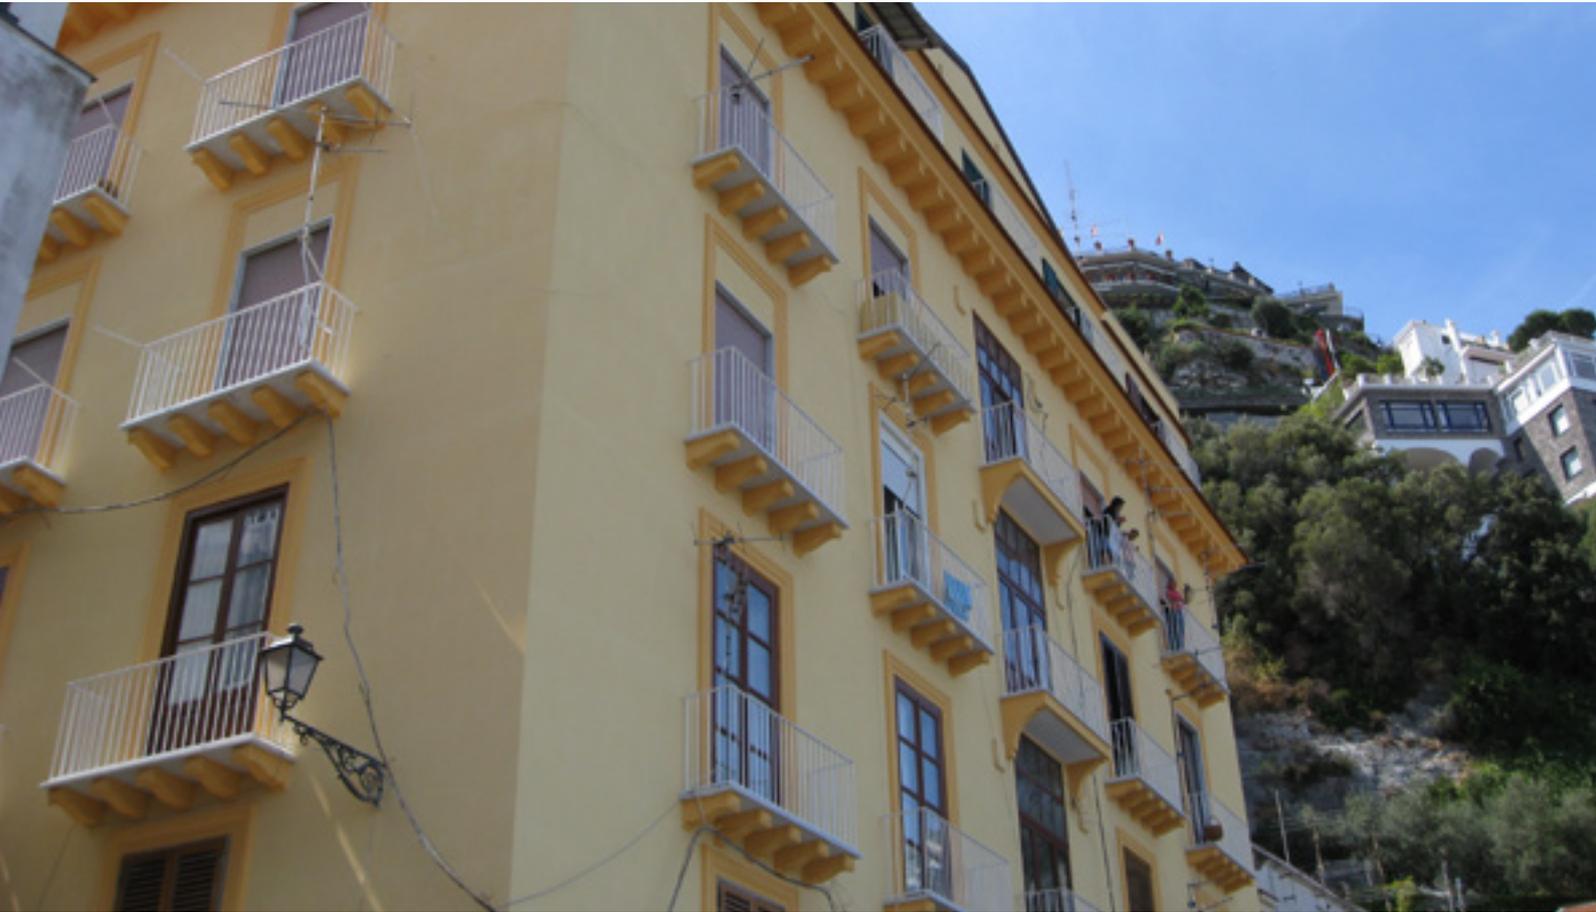
L'intervento ultimato

Dopo la spicconatura totale su tutta la superficie del vecchio intonaco, sono stati eliminati i mattoni rossi nella parte sottostante. Successivamente si è proceduto con il lavaggio con acqua dolce della murature e spazzolatura per rimuovere tracce di sali.

Per la realizzazione del primo strato aggrappante, e migliorare l'adesione del successivo intonaco, è stato utilizzato il bio-rinzafo **S 650**. Dopo un giorno di attesa è stato applicato l'intonaco di fondo a base di calce **KB 13**. Dopo una settimana è stata realizzata la finitura con il prodotto **S 605** annegando la rete in fibra di vetro alcali resistente **FAS-SANET 160**.

Le porzioni di muratura afflitte da umidità di risalita sono state intonacate con **S 639**, uno specifico intonaco a base calce risanante macroporoso, specifico per questo tipo di interventi. Ad asciugamento avvenuto, dopo una settimana, è stata applicata la finitura **S 605**.

Infine, il rivestimento protettivo e decorativo è stato realizzato utilizzando il prodotto **RSR 421**, rivestimento idrosiliconico rustico, preceduto dal suo fondo fissativo specifico per cicli idrosiliconici: **FS 412**.
