RECUPERO E RISANAMENTO DI VILLA OTTOCENTESCA

Sistema Deumidificante

Risanamento di murature
con problemi di umidità

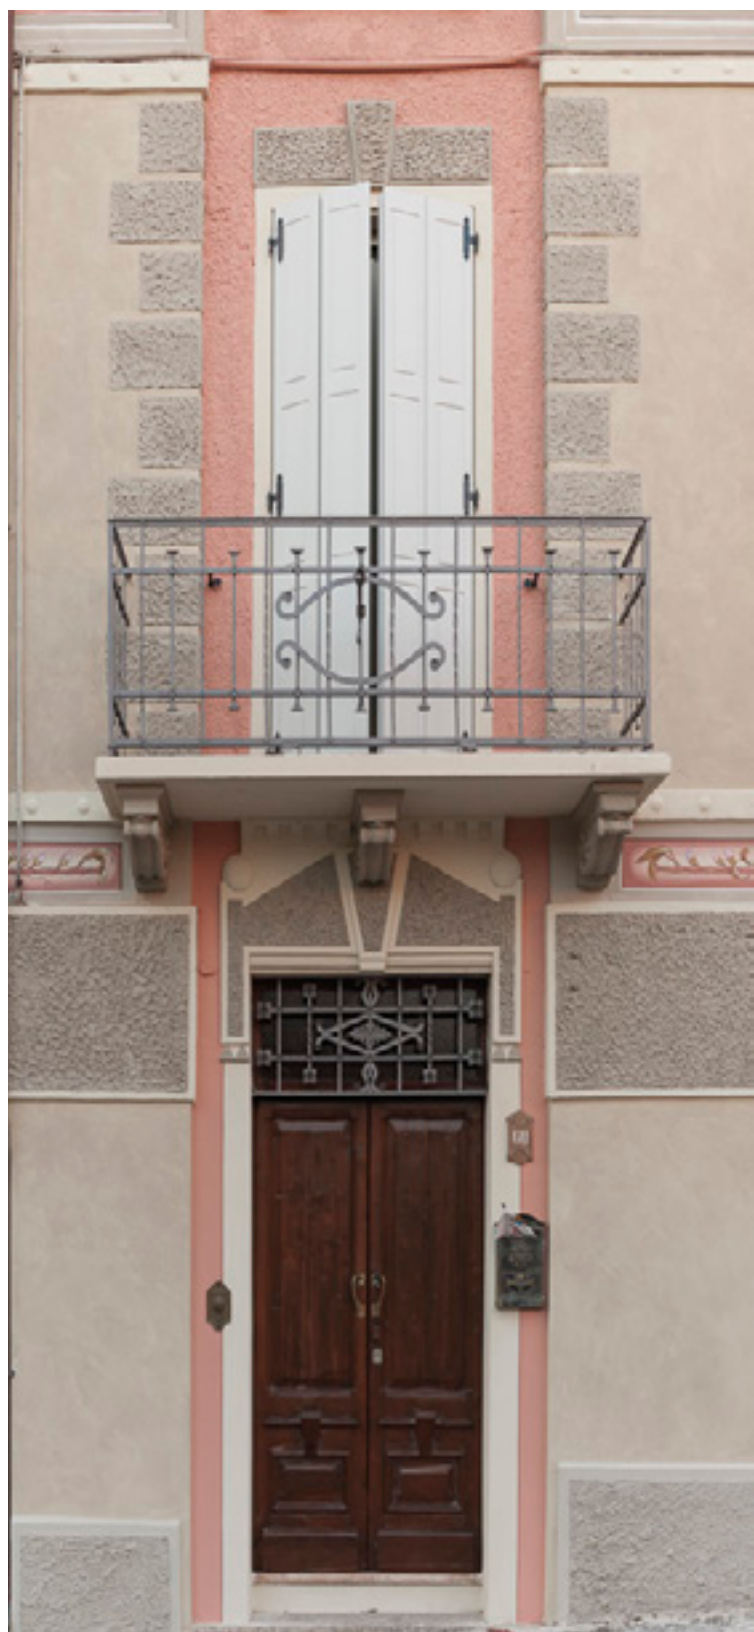
L'umidità di risalita presente, anche se di entità contenuta, e l'acqua che nel tempo percolava dal primo piano dove le superfici erano state rivestite con un intonaco molto povero, a base di calce e sabbia, si sono infiltrate nello strato sottostante l'intonaco a base cementizia presente al piano terra che nel corso degli anni si era distaccato dalla muratura originaria, creando una vera e propria tasca, che si presentava quasi sempre piena d'acqua. La presenza di quest'acqua, che non riusciva ad evaporare verso l'esterno, a causa di un intonaco caratterizzato da un elevato contenuto di cemento e che quindi rappresentava una vera e propria barriera al passaggio dell'acqua, ha avuto come conseguenza quella di determinare sulle pareti interne una presenza invasiva di umidità e il conseguente grave deterioramento della muratura di supporto, con distacchi locali soprattutto per quanto riguardava porzioni di decori.

E' stata evidenziata anche la presenza di una contro-parete in mattoni, probabilmente realizzata in un momento successivo per "arginare" e "delimitare" la muratura originaria fatta in ciottoli oltre che per svolgere la funzione di base d'ancoraggio per le decorazioni. Questa contro-parete è stata realizzata utilizzando una malta a base di calce area povera, con una percentuale di sabbia (inerte) nettamente superiore rispetto a quella della calce (legante), materiale molto diffuso in zona, che nel tempo ha iniziato a frantumarsi, generando dei piccoli corridoi attraverso i quali l'acqua ha potuto erodere il supporto sottostante.

Inoltre, a causa del peso proprio dei rappezzi realizzati nel corso degli anni, parte delle decorazioni originali aveva subito un distacco parziale.

Porta d'ingresso

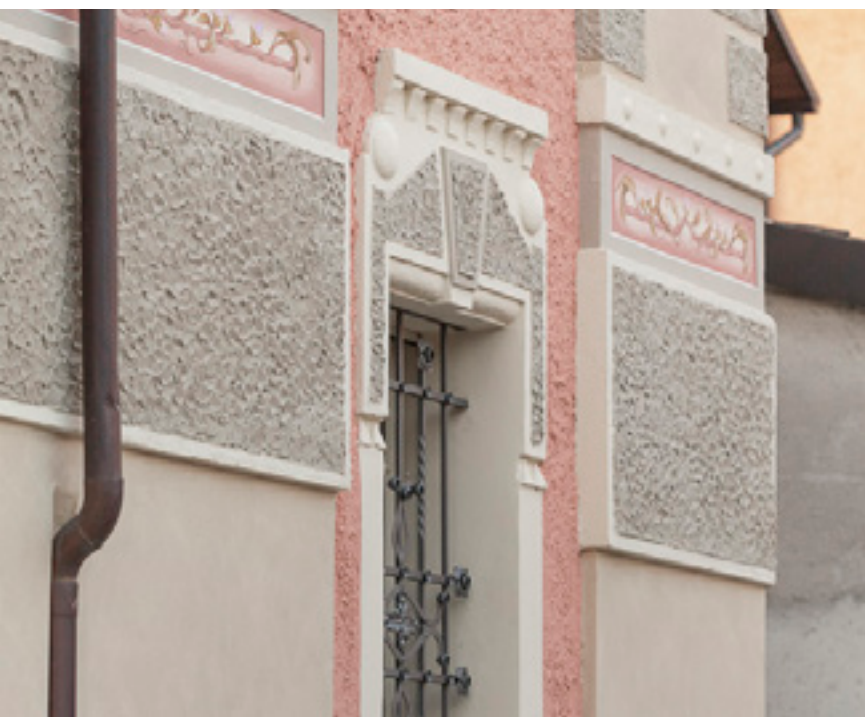
Dettaglio lavorazioni esterne

Dalle facciate è stato eliminato lo strato di intonaco a base cementizia, utilizzando anche un martellino elettrico per le parti più dure in conglomerato cementizio, e successivamente la superficie è stata pulita con acqua e spazzola metallica. In prossimità delle decorazioni si è intervenuto a mano, con scalpello e mazzuola, facendo molta attenzione ai decori già parzialmente distaccati.

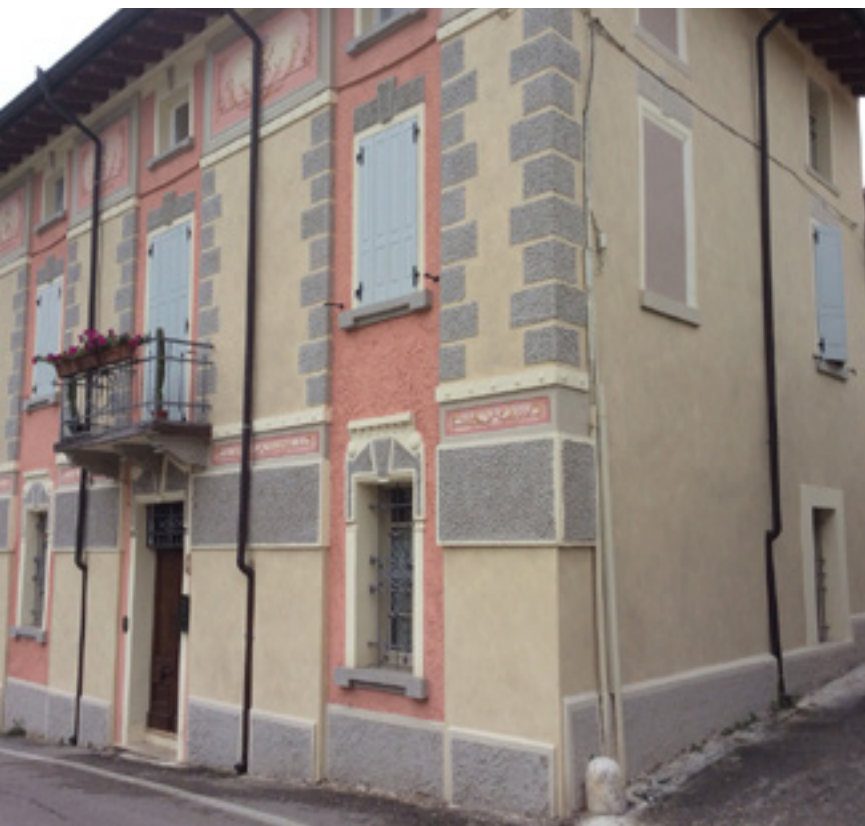
Vista esterna

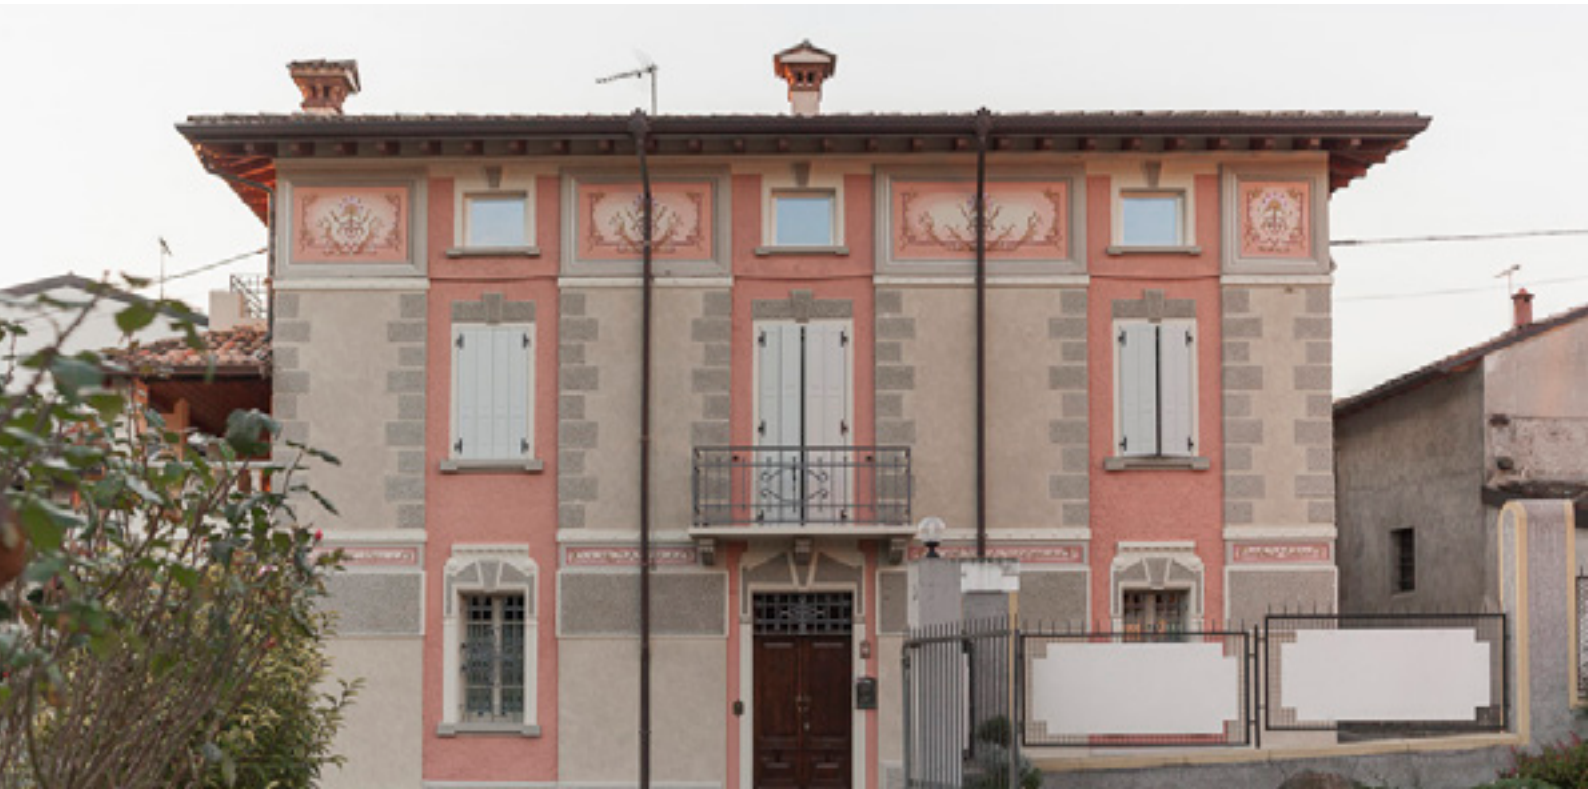
Vista frontale

In questo intervento è stato fatto un uso del prodotto **RINZAFFO 720** particolarmente originale. Infatti, una volta consolidate le superfici tramite il rifacimento dell'intonaco, si è proceduto all'“incollaggio” degli elementi decorativi utilizzando questo materiale, in piccole quantità e con una consistenza piuttosto liquida: in questo modo anche la superficie caratterizzata da un intonaco povero a base di calce e sabbia ha potuto assorbire l'impasto. Durante questa lavorazione si sono utilizzati sistemi di spinta morbidi, idonei a riposizionare le parti distaccate verso la sede originaria: il risultato è stato ottimo, in quanto le decorazioni non si sono fratturate e si è raggiunta un soddisfacente complanarità della superficie ed è stato possibile ricostruire le parti mancanti dei decori in maniera omogenea ed esteticamente gradevole.

Una volta completata l'applicazione della **FINITURA IDROFUGATA 756** e passati i giorni necessari all'asciugatura della superficie, si è completato l'intervento con una pittura a base di silicati: sono stati scelti colori il più possibile in linea con quelli già esistenti, ma utilizzando tonalità più consone e compatibili con il periodo storico originario dell'edificio, ovvero il rosa antico e le terre chiare, colorazioni tipiche della zona morenica.
