## RISTRUTTURAZIONE e RISANAMENTO

## IMPRESA ESECUTRICE

## TIPOLOGIA DI INTERVENTO

Rifacimento intonaci  
 Ripristino del calcestruzzo  
 ammalorato  
 Recupero delle murature  
 Rasatura armata  
 Tinteggiature protettive  
 Trattamento idrofobizzante  
 delle murature  
 Livellamento di massetti  
 Impermeabilizzazione  
 di balconi

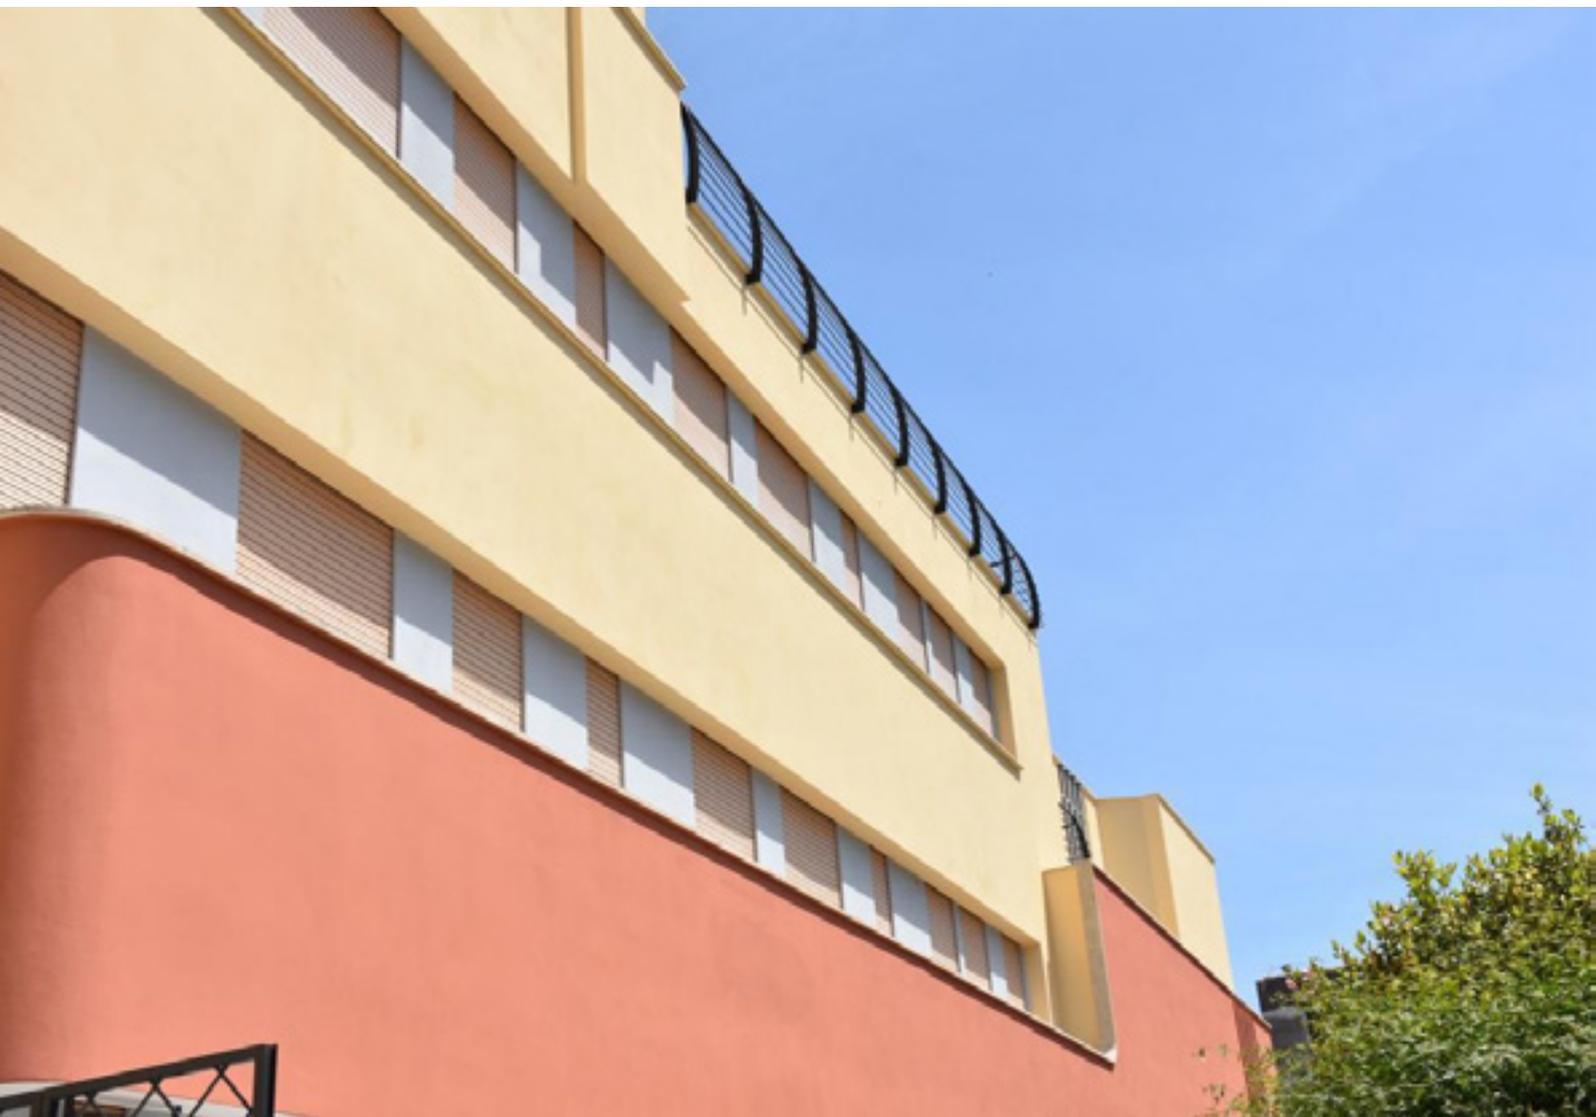
*Vista dalla strada principale*

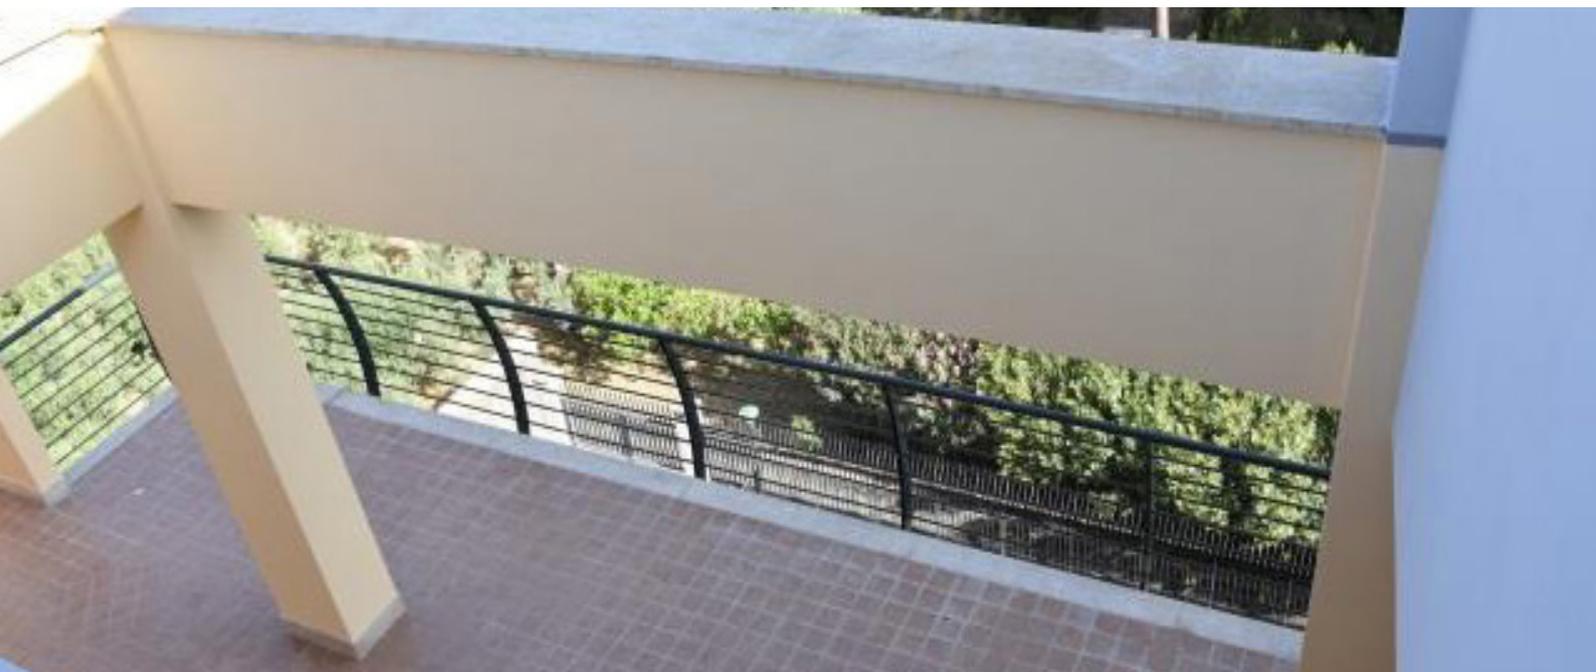
*Travi e pilastri risanati*

Dopo aver portato a nudo la muratura è stato effettuato il risanamento di calcestruzzo, sulle travi e pilastri, mediante le seguenti lavorazioni: demolizioni di tutte le parti friabili, incoerenti o in fase di distacco, spazzolatura manuale e meccanica delle armature ossidate, con rimozioni di tutte le parti copriferro anche leggermente ammalorate e sfarinanti, pulizia del sottofondo per eliminare polveri, tracce di olii grassi e disarmanti; applicazione della boiaccia cementizia bicomponente di colore azzurro **BF 501** sui ferri d'armatura puliti per il trattamento anticorrosivo. Accurato lavaggio della zona di intervento e successivo ripristino con malta monocomponente, fibrorinforzata, solfato resistente, a ritiro controllato, per la riparazione ed il rinforzo di calcestruzzo, murature miste, murature storiche e tamponamenti **SPECIAL WALL B 550 M** per ricostruzioni volumetriche su pareti verticali, posto in opera a cazzuola per spessori fino a 2 cm.

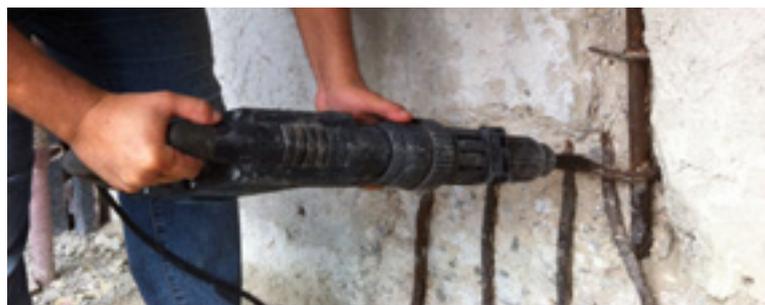
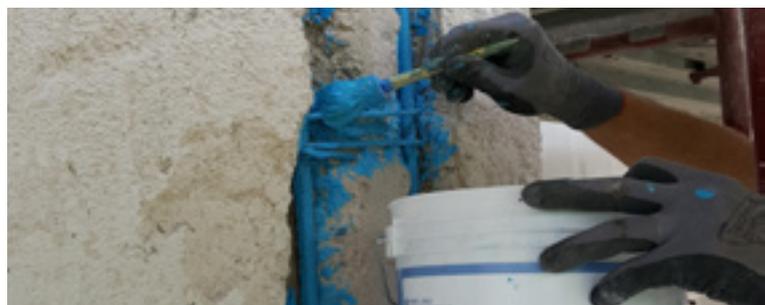
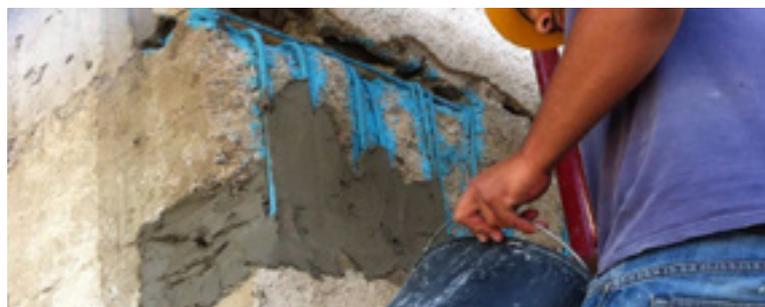
*Diverse tappe del processo di recupero*

Le superfici da intonacare sono state preventivamente trattate con l'aggrappante per superfici in calcestruzzo per esterni **SP 22**, a base di cemento Portland, sabbie classificate ed additivi specifici. L'applicazione è stata eseguita a macchina in un unico strato, con copertura non inferiore al 50% della superficie da trattare, sino a spessori di 4-5 mm.

Su tutte le pareti esterne è stato realizzato l'intonaco grezzo per uno spessore totale di cm. 6/8 cm, costituito da un primo strato di rinzaffo steso fra predisposte guide e da un secondo strato della medesima malta tirato in piano a frattazzo rustico, steso con frattazzo e cazzuola, dello spessore complessivo non inferiore a 15 mm. Le superfici da intonacare erano sane, pulite, esenti da polvere, tracce d'olio o prodotti di scasseratura, efflorescenze saline o fuliggine e priva di sporgenze. Su queste superfici, dopo l'esecuzione delle fasce ed il posizionamento dei paraspigoli in pvc, con l'apposita intonacatrice in continuo, si proceduto all'applicazione dell'intonaco di fondo fibrato con idrorepellente per esterni **KI 7**, a base di calce idrata, cemento Portland, sabbie classificate, fibre polimeriche, materiale idrofugo ed additivi specifici. La successiva lavorazione superficiale è stata eseguita con staggia e frattazzo. Lo spessore minimo di applicazione è di 1 cm.

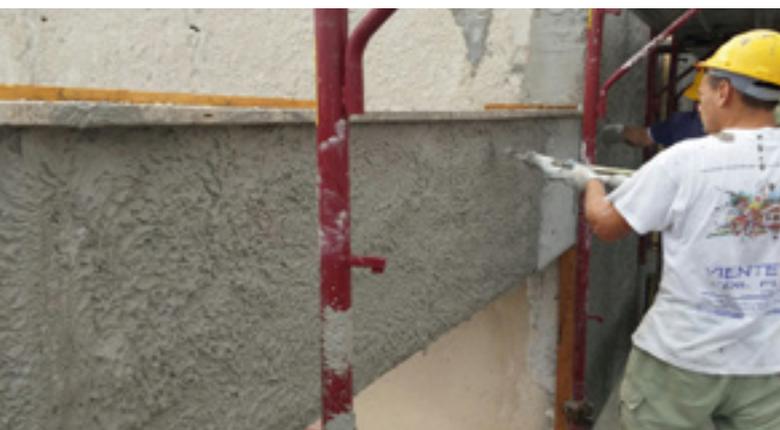
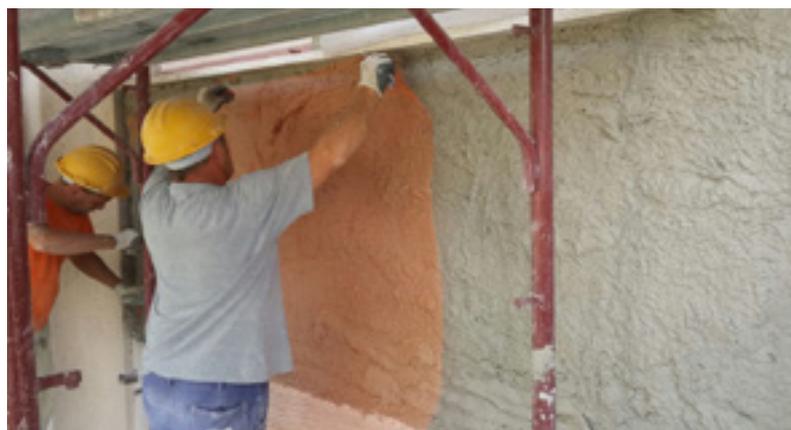
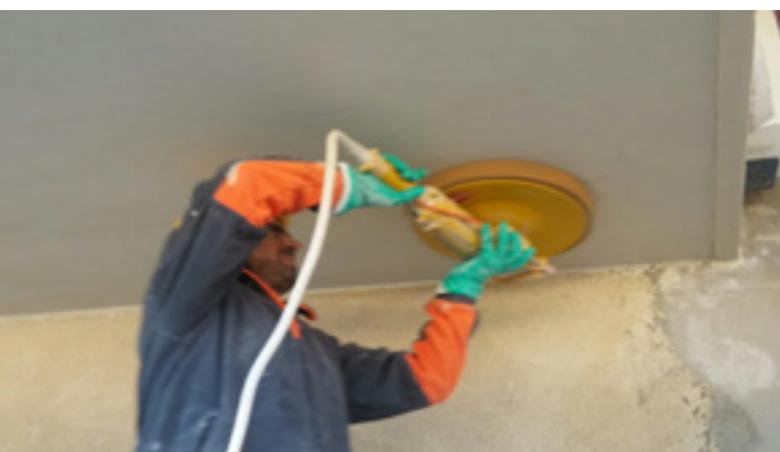
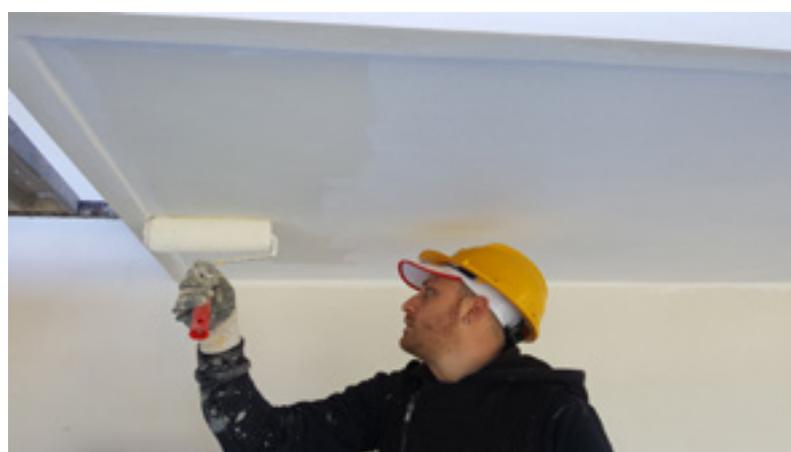
*Diverse fasi del rifacimento degli intonaci. In alto: applicazione dell'intonaco con macchina intonatrice e applicazione della rete, in basso: frattazzatura della finitura e tinteggiatura*

Dopo aver rispettato i tempi di asciugatura, di circa 4 settimane, affinché i prodotti utilizzati rispondano al massimo delle loro caratteristiche, si è proceduto all'applicazione di finitura mediante posa a mano di **A 64 R-REVOLUTION**, rasante minerale fibrorinforzato idrofugato, applicato su superfici di elevate resistenze meccaniche, a base di calce e legante idraulico, per esterno ad elevata stabilità dimensionale e caratteristiche meccaniche, che è usato per rasare superfici irregolari assorbenti ed inassorbenti particolarmente consistenti. Per rinforzare gli strati del rasante, prima dell'applicazione della finitura, è stata posta in opera la rete in fibra di vetro apprettata 3x3 mm **FASSANET 160**, alcali resistente, con resistenza a trazione della trama e dell'ordito > 35 N/mm, fornita e posta in opera con fissaggio meccanico al supporto murario sottostante.

Dopo aver rispettato abbondantemente i tempi di asciugatura, è stato applicato il fondo fissativo per cicli idrosiliconici **FS 412**, composto da speciali resine acril-siliconiche dotate di elevata compatibilità con intonaci a base calce-cemento. Adatto come isolante, fissativo e stabilizzante dell'intonaco di fondo prima dell'applicazione dei prodotti di finitura, sia pitture che rivestimenti murali. Dopo almeno 16 ore, le facciate sono state tinteggiate con **PX 505**, un'idropittura per esterni composta da copolimeri acrilici e polisilossani in emulsione acquosa, inerti selezionati, biossido di titanio, pigmenti ed additivi specifici per rendere il film di pittura maggiormente resistente alla proliferazione di muffe ed alghe. Adatta ad essere applicata su qualsiasi tipo di intonaco a base calce cemento, compresi gli intonaci da risanamento. L'applicazione è stata eseguita a pennello e a rullo in lana (a pelo corto), in due mani incrociate a di almeno 12 ore l'una dall'altra; nei colori scelti dal D.L. e concordati con la Committenza.

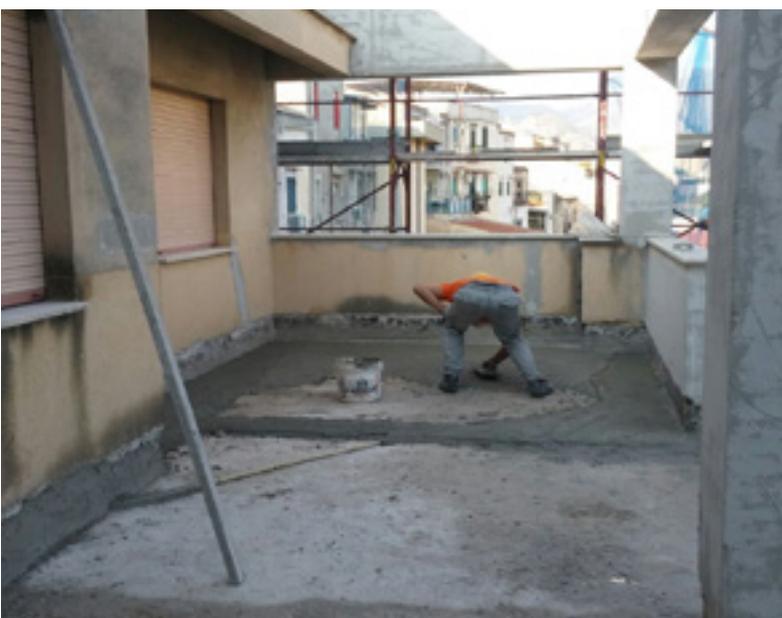
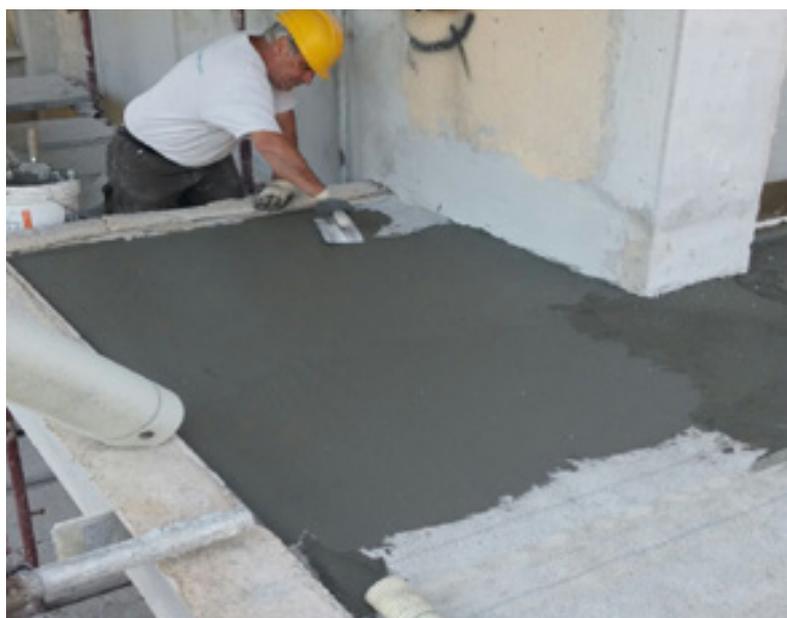
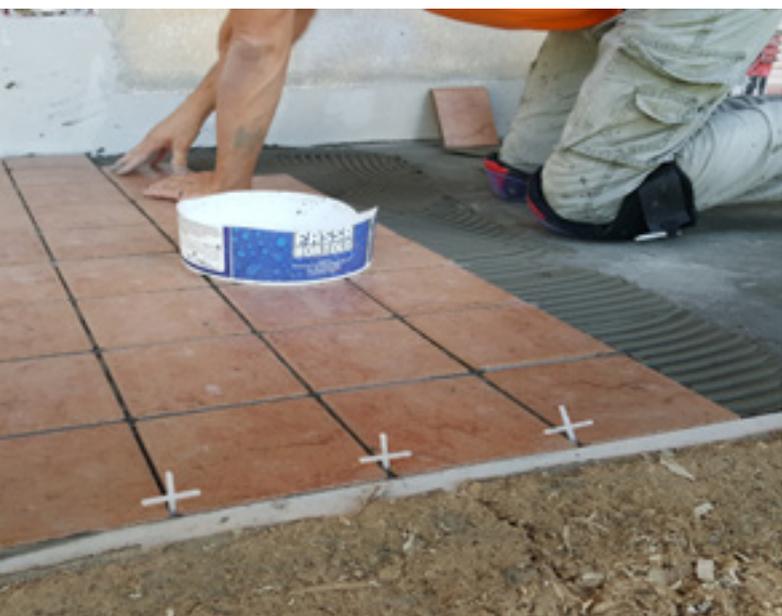
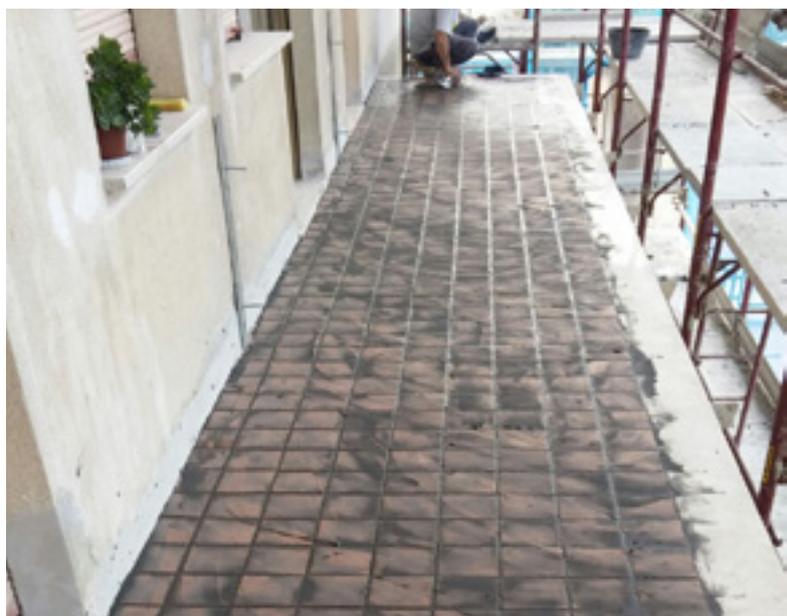
*Livellamento, impermeabilizzazione e piastrellatura e riempimento delle fughe dei balconi*

Su tutti gli estradossi dei balconi e terrazzi è stato realizzato un massetto sottile di sottofondo in preparazione del piano di posa della impermeabilizzazione. Successiva impermeabilizzazione con la malta bicomponente elastica **AQUAZIP GE 97** applicata in due successivi strati da 2 e 3 mm con interposta rete alcalina certificata in fibra di vetro **FASSANET 160**. Tale prodotto è stato applicato anche sulle pareti oblique tra il terrazzo di copertura e i terrazzi del 3° piano.

In seguito le aree sono state pavimentate con piastrelle in gres monocottura. Lo zoccolino battiscopa in marmo perla di Sicilia simile a quello esistente altezza 12 cm è stato posto in opera con idoneo collante e sigillato con silicone neutro a basso modulo di colore simile al marmo posto in opera con **FASSASIL NTR**.

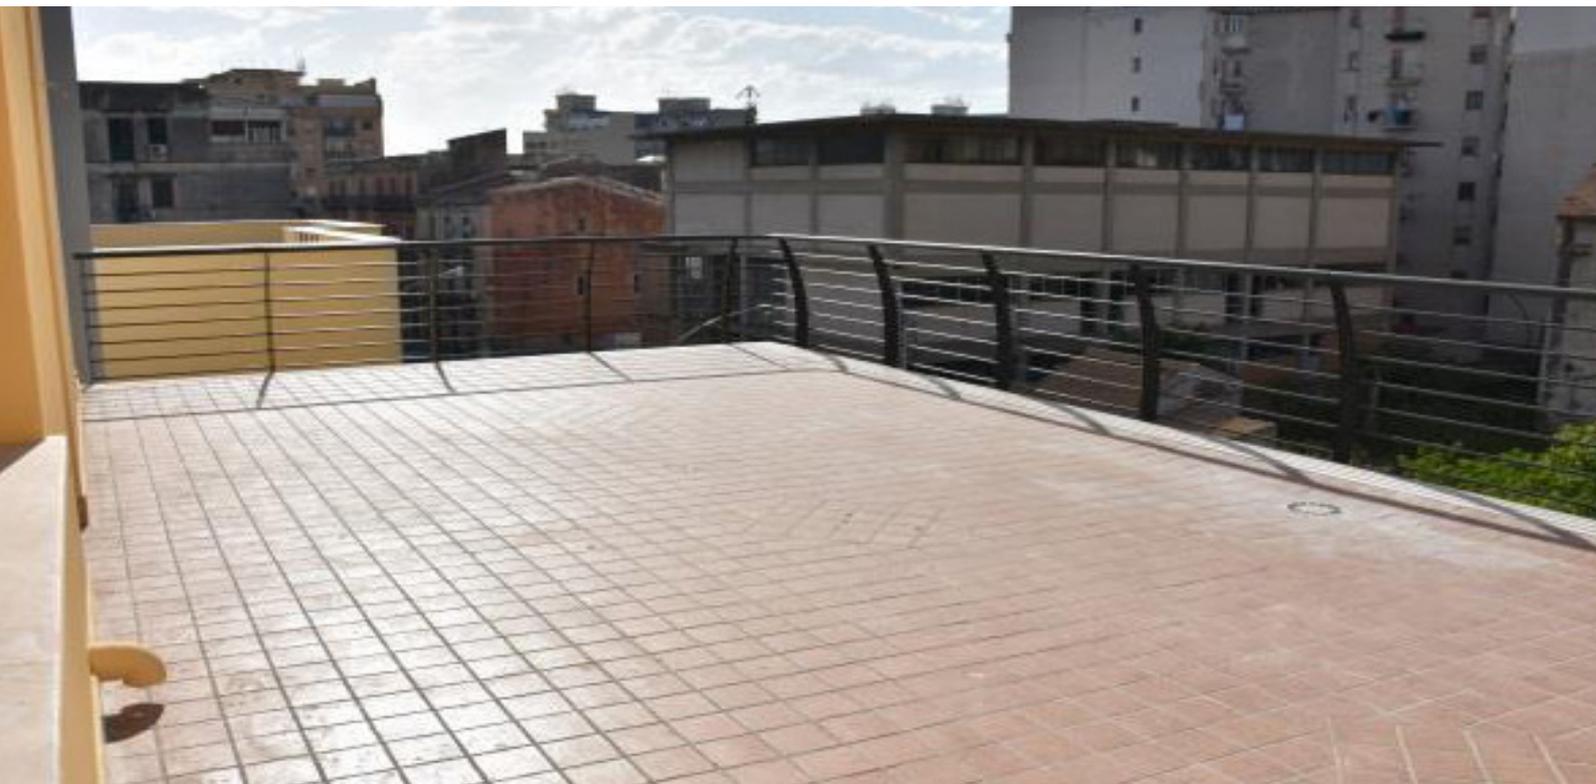
*Uno dei balconi dopo la piastrellatura*

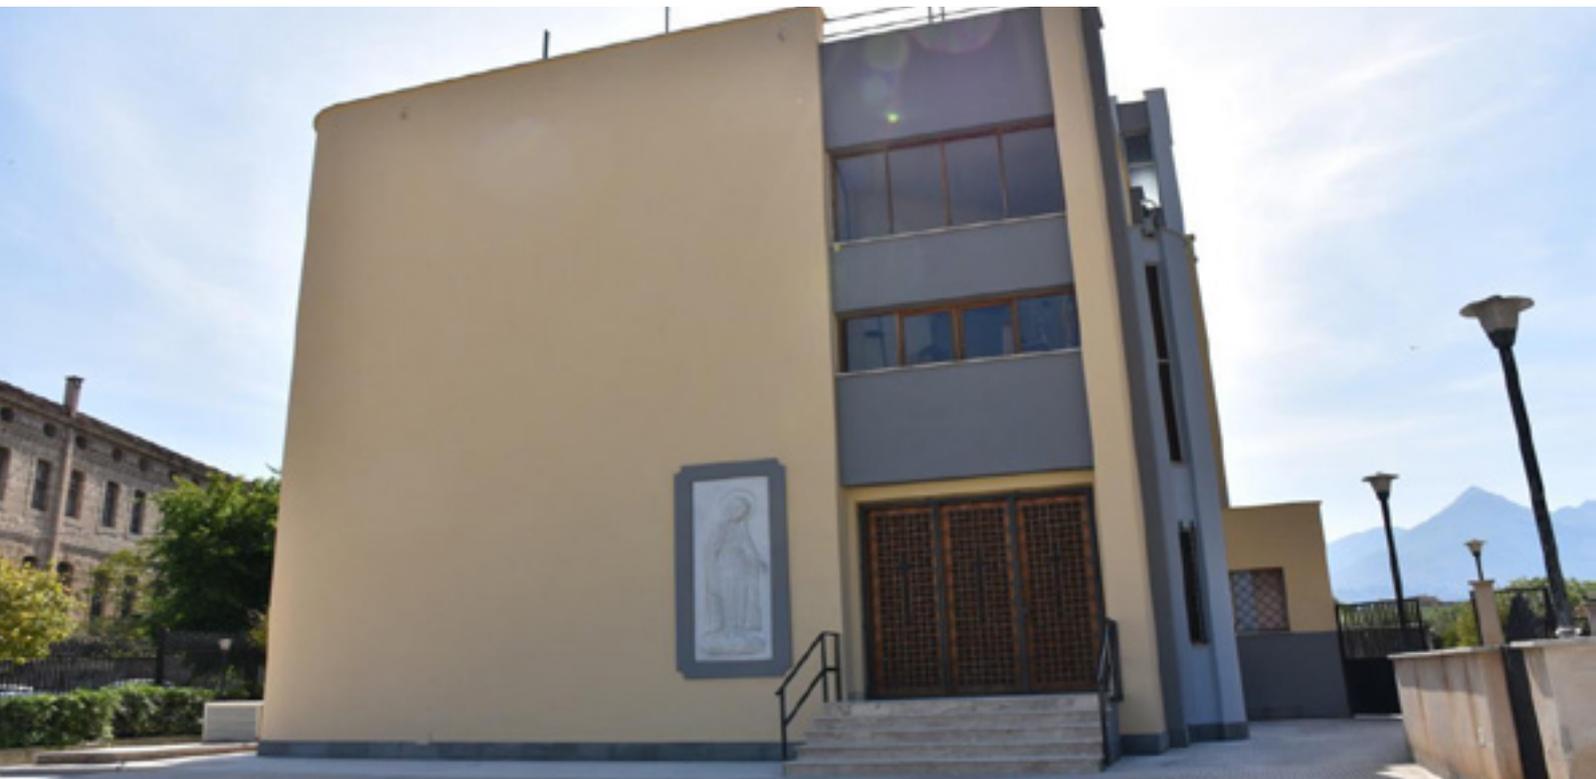
*Entrata principale alla chiesa*

In seguito allo svellimento delle pedate e alzate in marmo danneggiate e del ballatoio, è stata ricostruita la rampa della scala dell'ingresso principale della chiesa per posizionamento di nuove soglie previa demolizione di alcune pedate per rettifica quote, successiva impermeabilizzazione con malta bicomponente elastica **AQUAZIP GE 97** e posa di soglie lisce, pedate, sottogradi di gradini rettangolari, in marmo perlato Sicilia dello spessore di 3 cm.

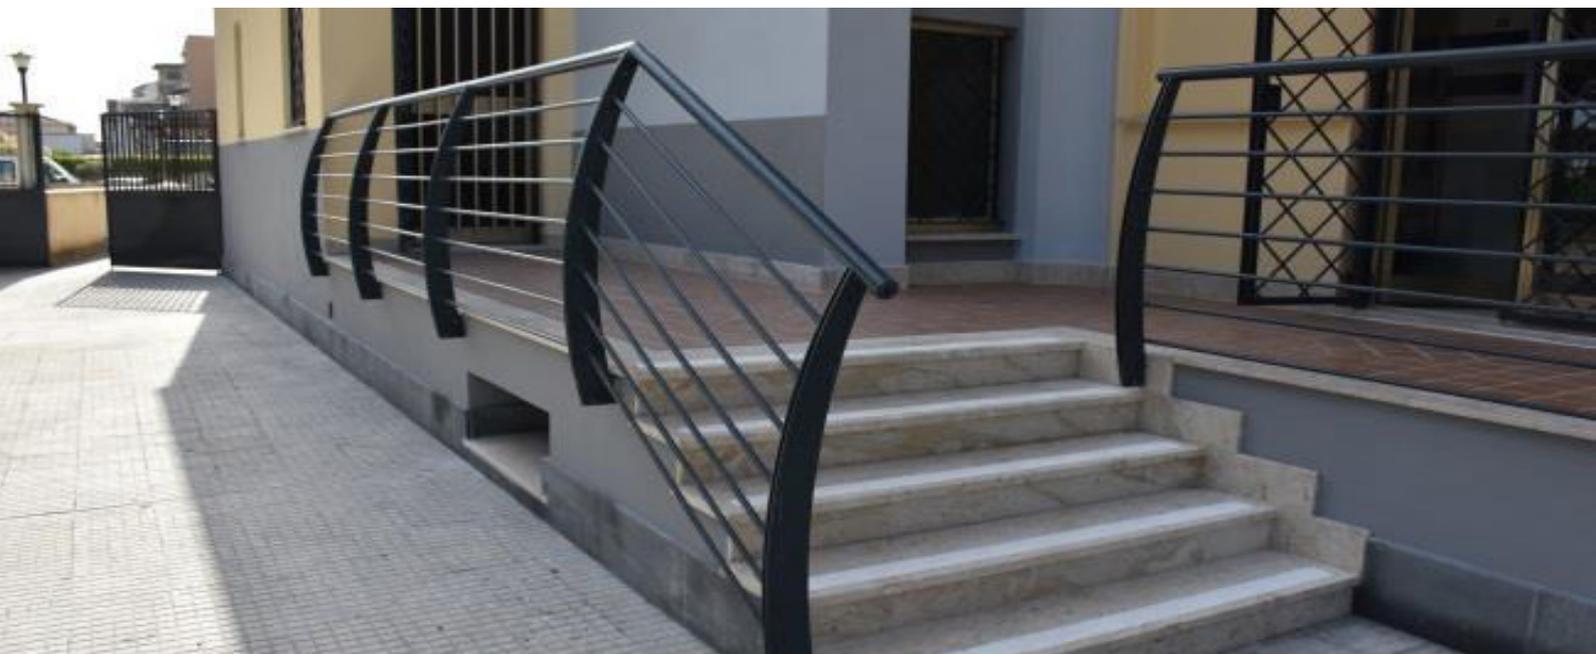
*Rampa di accesso al lato Est dopo l'intervento*
