ROMANO DI LOMBARDIA - BERGAMO
Ripristino di facciate della chiesa di San Michele all'Albarotto

RECUPERO E RIPRISTINO DI FACCIATE

Rifacimento di facciata

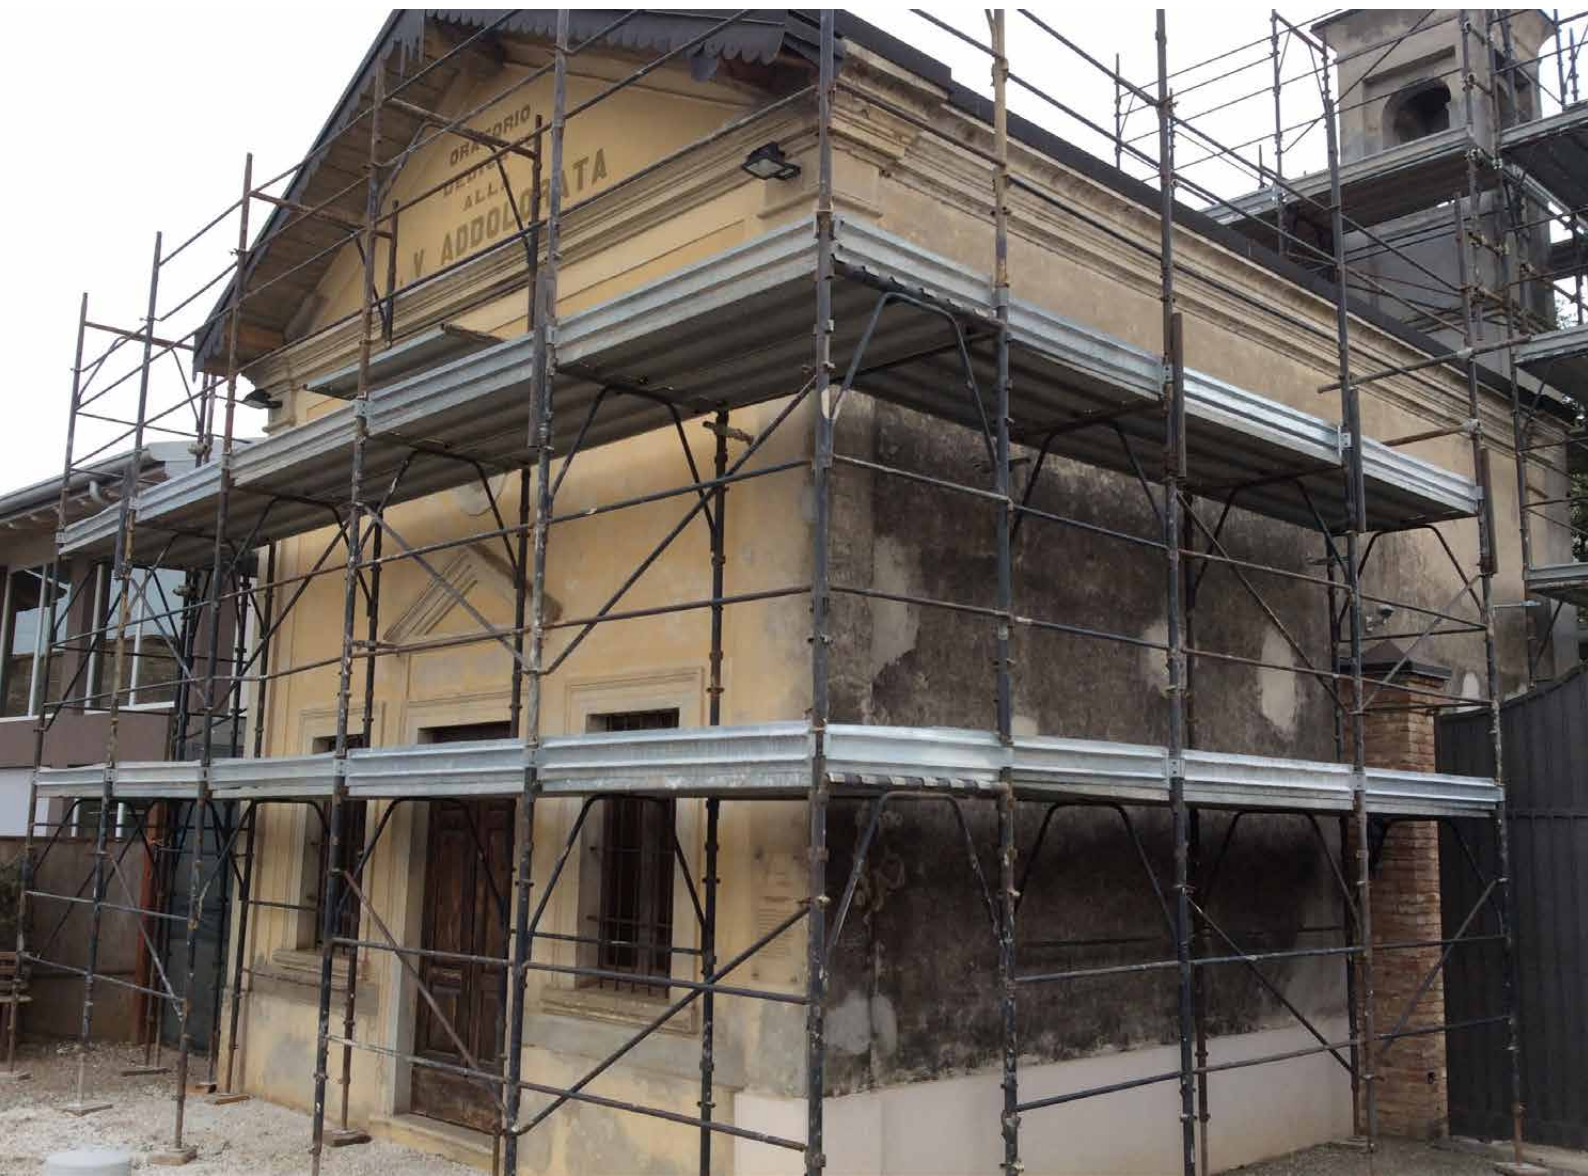
I più importanti segni di degrado generati dall'azione degli agenti atmosferici erano, da una parte, l'esistenza di fessurazioni e distacchi di parti di intonaci e finitura; dall'altra parte, la presenza di patine biologiche quali muschi e funghi. È stata preliminarmente effettuata un'operazione di pulizia delle superfici murali mediante detergenti al fine di rimuovere le macchie e i depositi presenti, e successivamente è stato realizzato un accurato idrolavaggio con acqua pulita ad alta pressione. Infine sono state rimosse le porzioni di intonaco di fondo ammalorato, distaccato o inconsistente.

Lo stato delle facciate prima dell'intervento

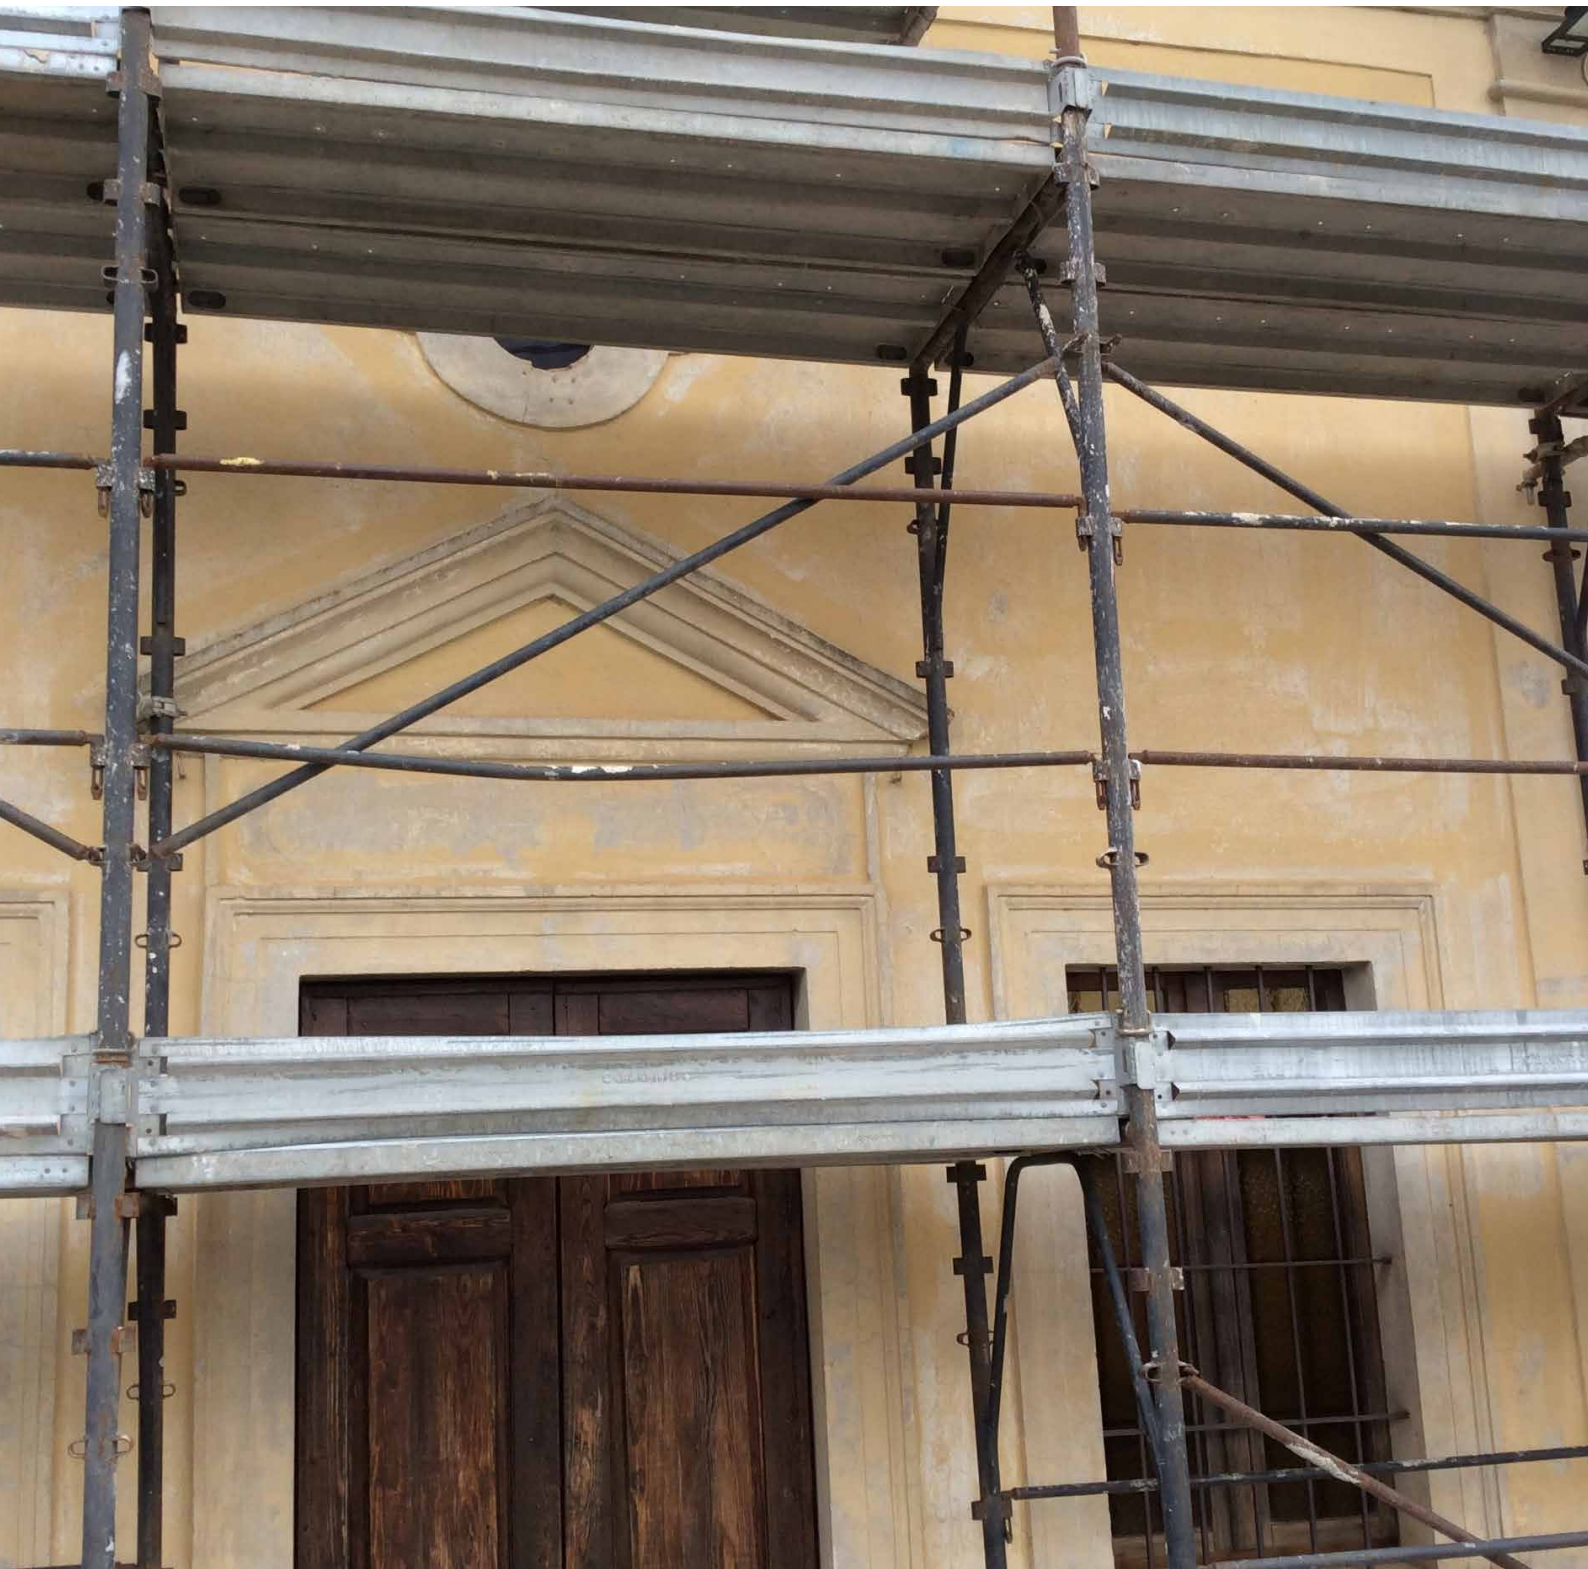
Lo stato della facciata principale prima dell'intervento

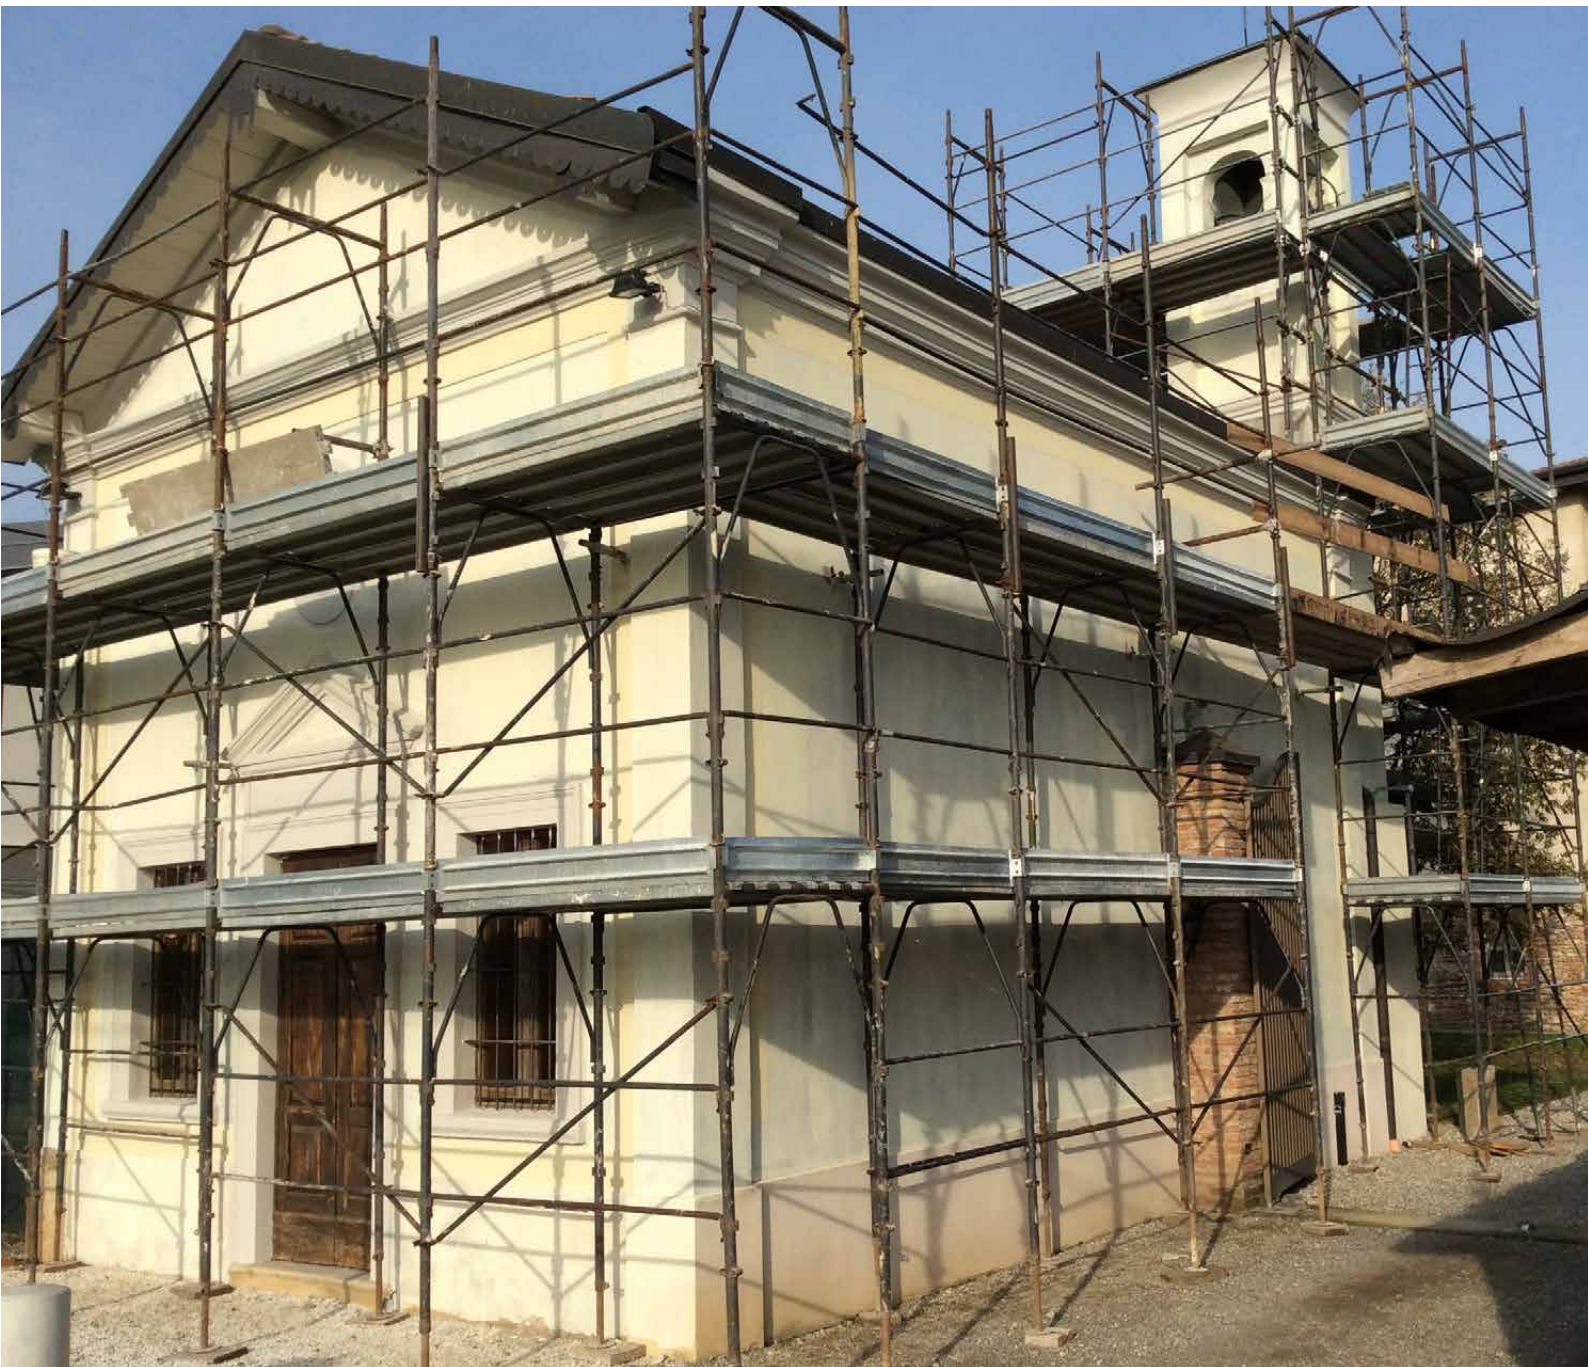
Le superfici esterne dopo la pulizia e applicazione dei prodotti Fassa Bortolo

L'intera superficie esterna è stata successivamente trattata con **FASSA K-OVER PLUS 3.30**, il rasante ed intonaco di compensazione fibrinforzato per la regolarizzazione ed il restauro di superfici interne ed esterne. Il prodotto va applicato in unico strato sino a spessori di 30 mm. Dopo aver effettuato un accurato ciclo di rasatura armata protettiva, sulla superficie risultante è stato realizzato un rivestimento con **RX 561**, prodotto a base di leganti acril-silossanici e protetto dallo sviluppo di un ampio spettro di specie di alghe e muffe. Il rivestimento è stato preceduto dall'applicazione del relativo fondo di ancoraggio pigmentato **FX 526**.

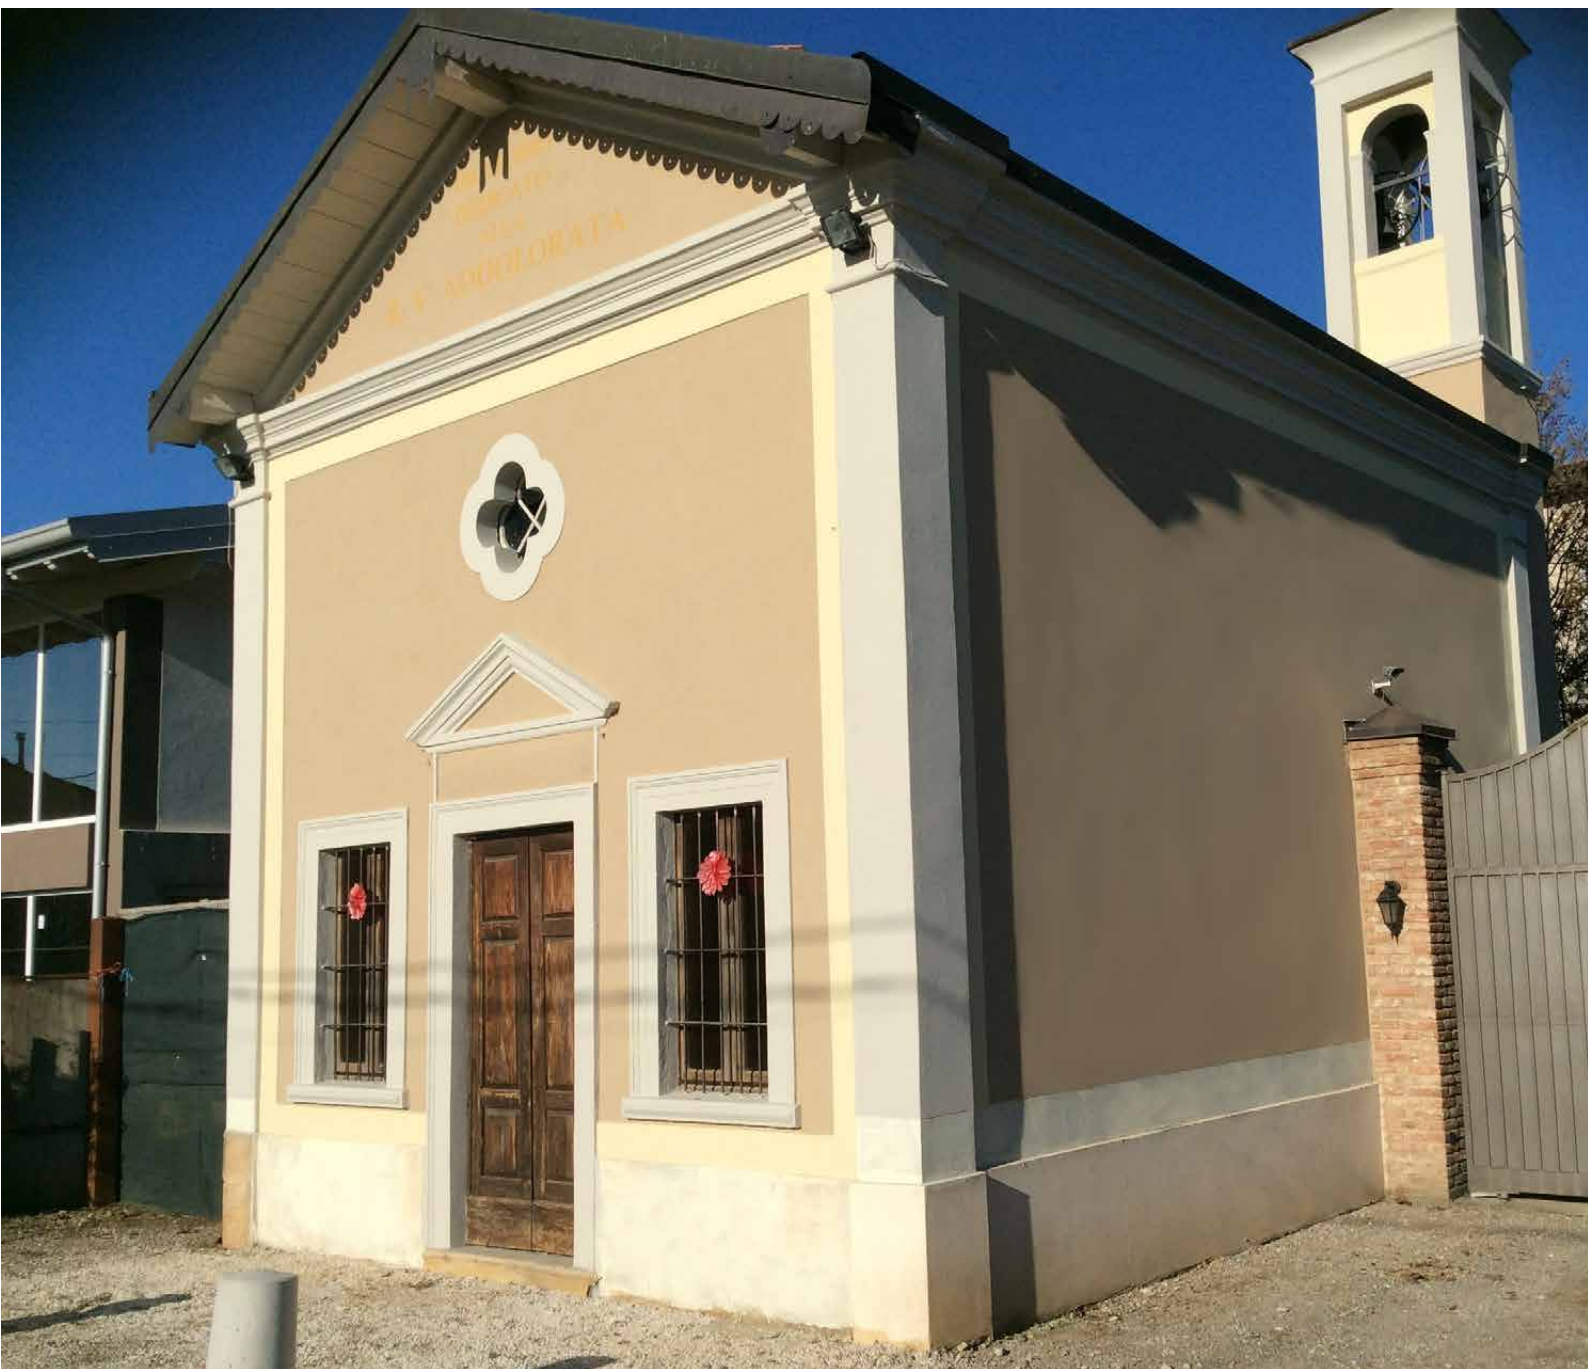
La chiesetta a lavoro finito
