Sistema Bio-Architettura

## TIPOLOGIA DI INTERVENTO

Rifacimento di facciate

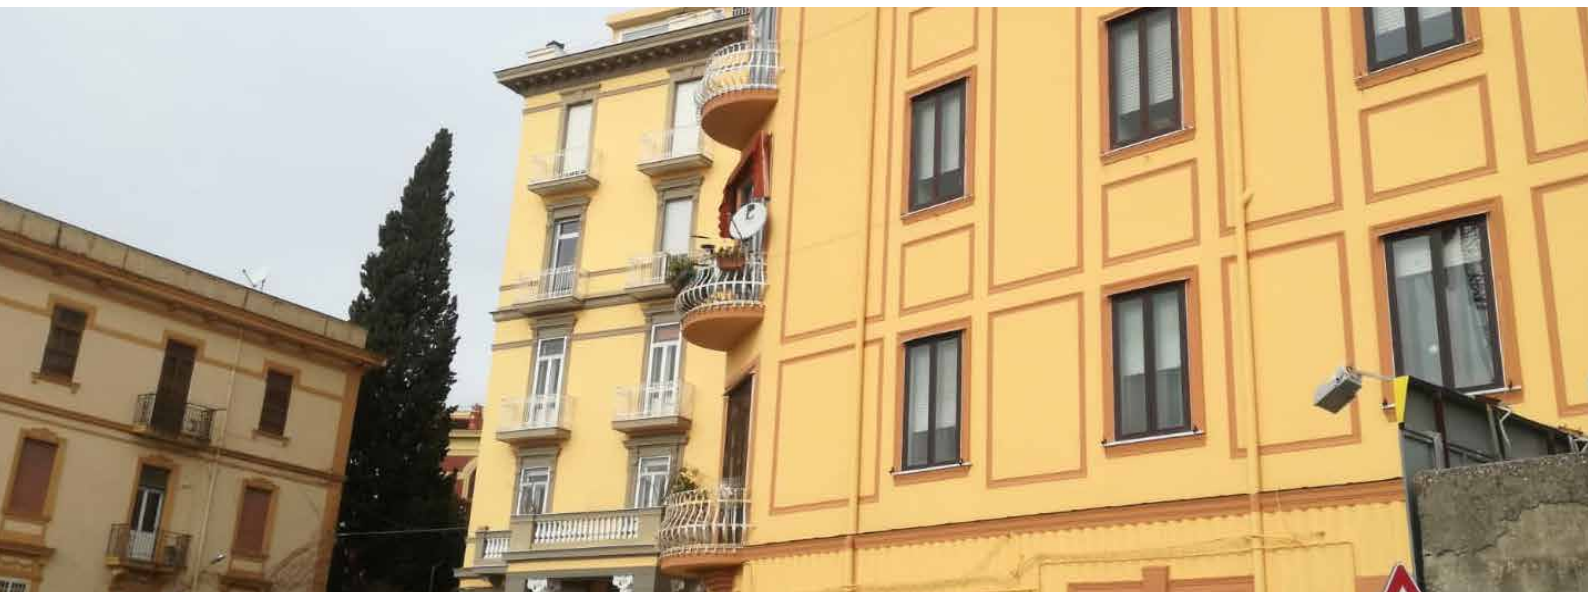
Dettaglio finiture esterne

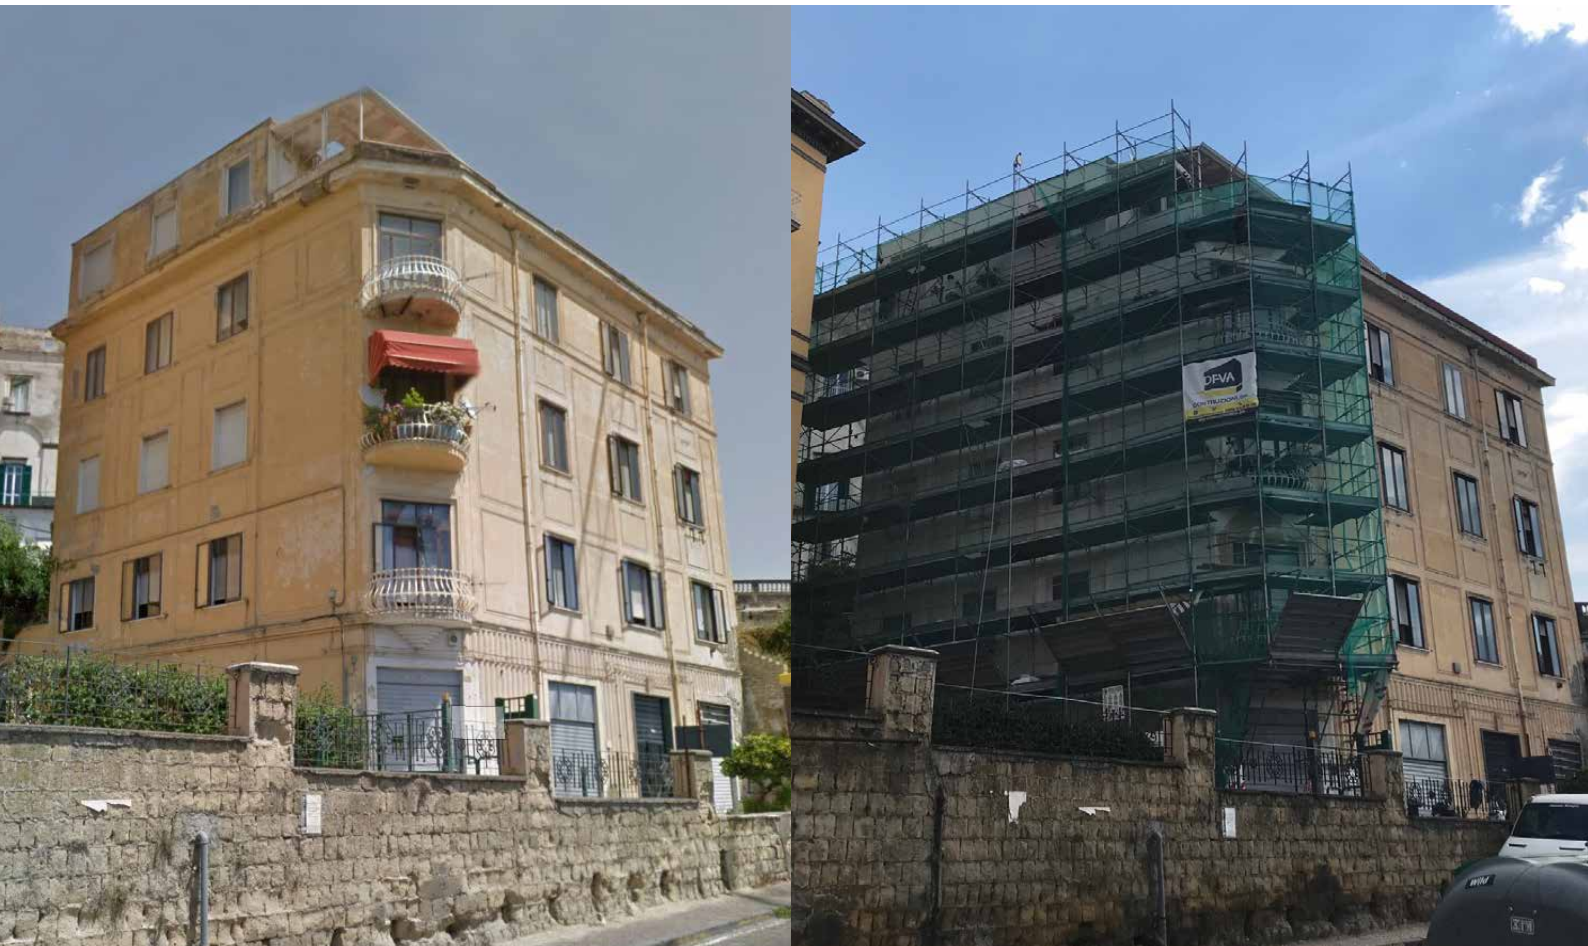
Le facciate su strada, dotate di aperture ed elementi di decoro, risultavano maggiormente degradate rispetto alle facciate secondarie, cieche. Si procedette quindi alla completa rimozione dell'intonaco. Sul supporto murario si riscontrarono punti di discontinuità in corrispondenza di vecchi attacchi di ponteggi o assenza di malta tra i conci. In tutti questi punti si è provveduto ad una ristilatura dei giunti della muratura con la bio-malta **MB 60** della linea **PURA CALCE** di **FASSA BORTOLO**.

*Lo stato dell'immobile prima dell'intervento e l'inizio delle opere di ripristino*

Le porzioni smantellate furono successivamente riprese mediante un primo trattamento con il bio-rinazzo a base di calce naturale, legante idraulico resistente ai solfati e sabbie calcaree **S 650**. L'intonaco è stato ricostruito utilizzando l'intonaco tradizionale di fondo **K 1710**, ad azione pozzolanica, fibrorinforzato con idrorepellente per esterni. Il rifacimento degli elementi decorativi di facciata fu realizzato, con un disegno analogo a quello esistente, mediante la sagomatura di fasce e listelli direttamente ad incasso nel nuovo intonaco e con l'ausilio di modine o semplici stecche.

Successivamente, previa pulizia delle superfici, fu realizzata la finitura con l'impiego del prodotto **S 605** con annegata la rete in fibra di vetro alcali resistente **FASSANET 160**.
