VINCITORE EX-AEQUO MEDAGLIA D'ARGENTO
"PREMIO DOMUS RESTAURO E CONSERVAZIONE FASSA BORTOLO"
VI° EDIZIONE 2017
VINCITORE EX-AEQUO PREMIO SPECIALE FASSA BORTOLO 2017

Sistema Intonaci - Linea EX NOVO Bio-Restauro Storico

TIPOLOGIA DI INTERVENTO

Rigenerazione di tutti
gli intonaci

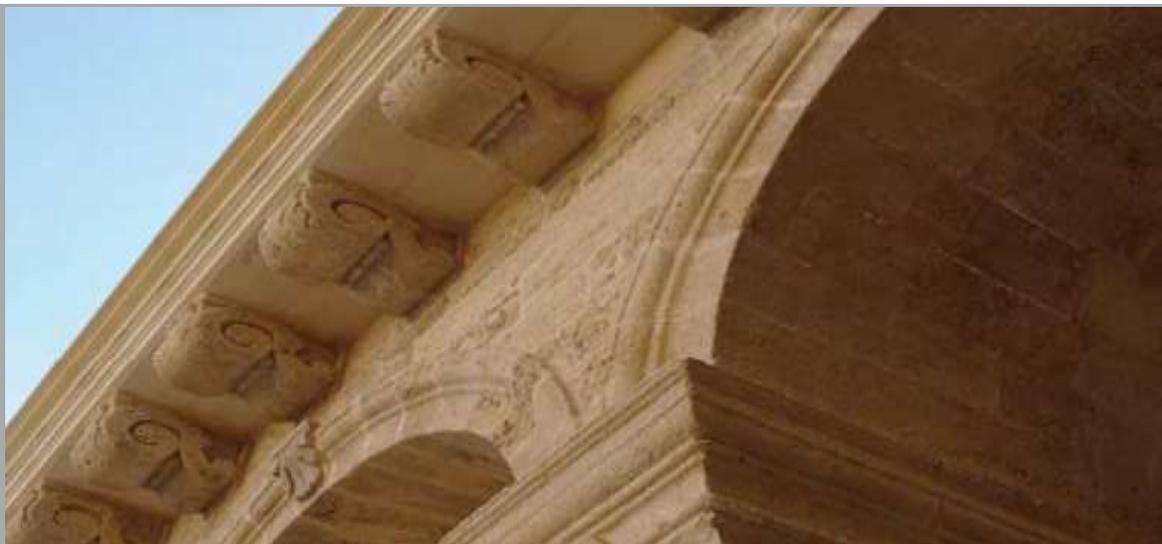
Il Castello di Ugento è uno dei più maestosi della zona di Otranto, sviluppandosi su un lotto di quasi 5000 m² e occupando una superficie di circa 4500 m² in due piani. Sorge sulla cima di un colle, e per anni ha dominato e protetto le terre che si estendono al di sotto di esso. Il castello appartiene alla famiglia d'Amore dal 1643, che lo acquistò quando aveva ormai dismesso la sua funzione difensiva.

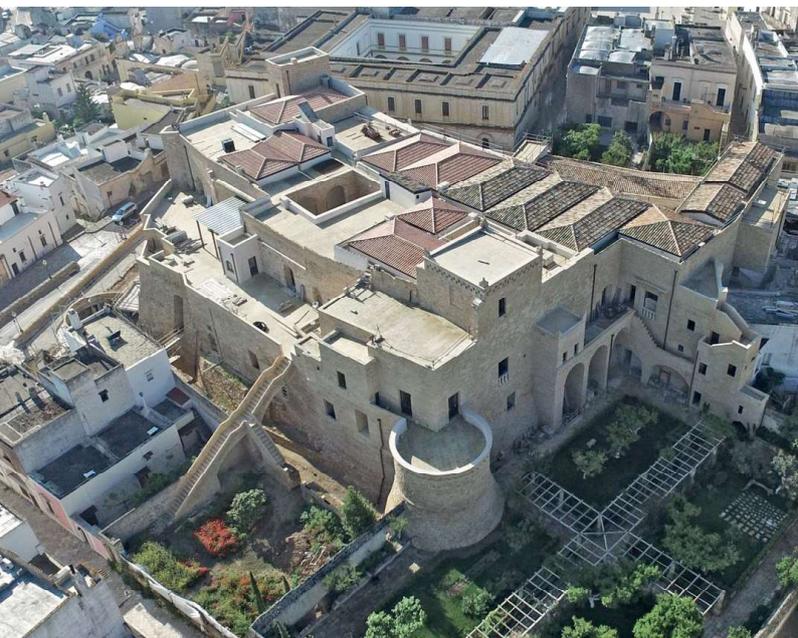
La struttura ha infatti cambiato funzione in epoca barocca, diventando un palazzo nobiliare sfarzoso, con soffitti affrescati e ricche decorazioni. Negli anni però questa elegante residenza è caduta in cattivo stato, fino al 2013 quando alcuni discendenti della famiglia d'Amore hanno deciso di rimetterlo in ordine avviando un massiccio progetto di recupero e restauro, che va ad aprire un nuovo capitolo nella lunga storia del castello.

Del maniero originale è stata conservata la struttura monumentale, mentre all'interno sono stati restaurati i muri in pietra e le volte, gli affreschi e gli scaloni. L'intero castello si presenta con una struttura di tufo locale e si dispone su un'ampia superficie rettangolare. Tutti gli ambienti hanno forma rettangolare, sono delimitati da robuste murature e comunicano tra loro attraverso aperture ad arco ribassato.

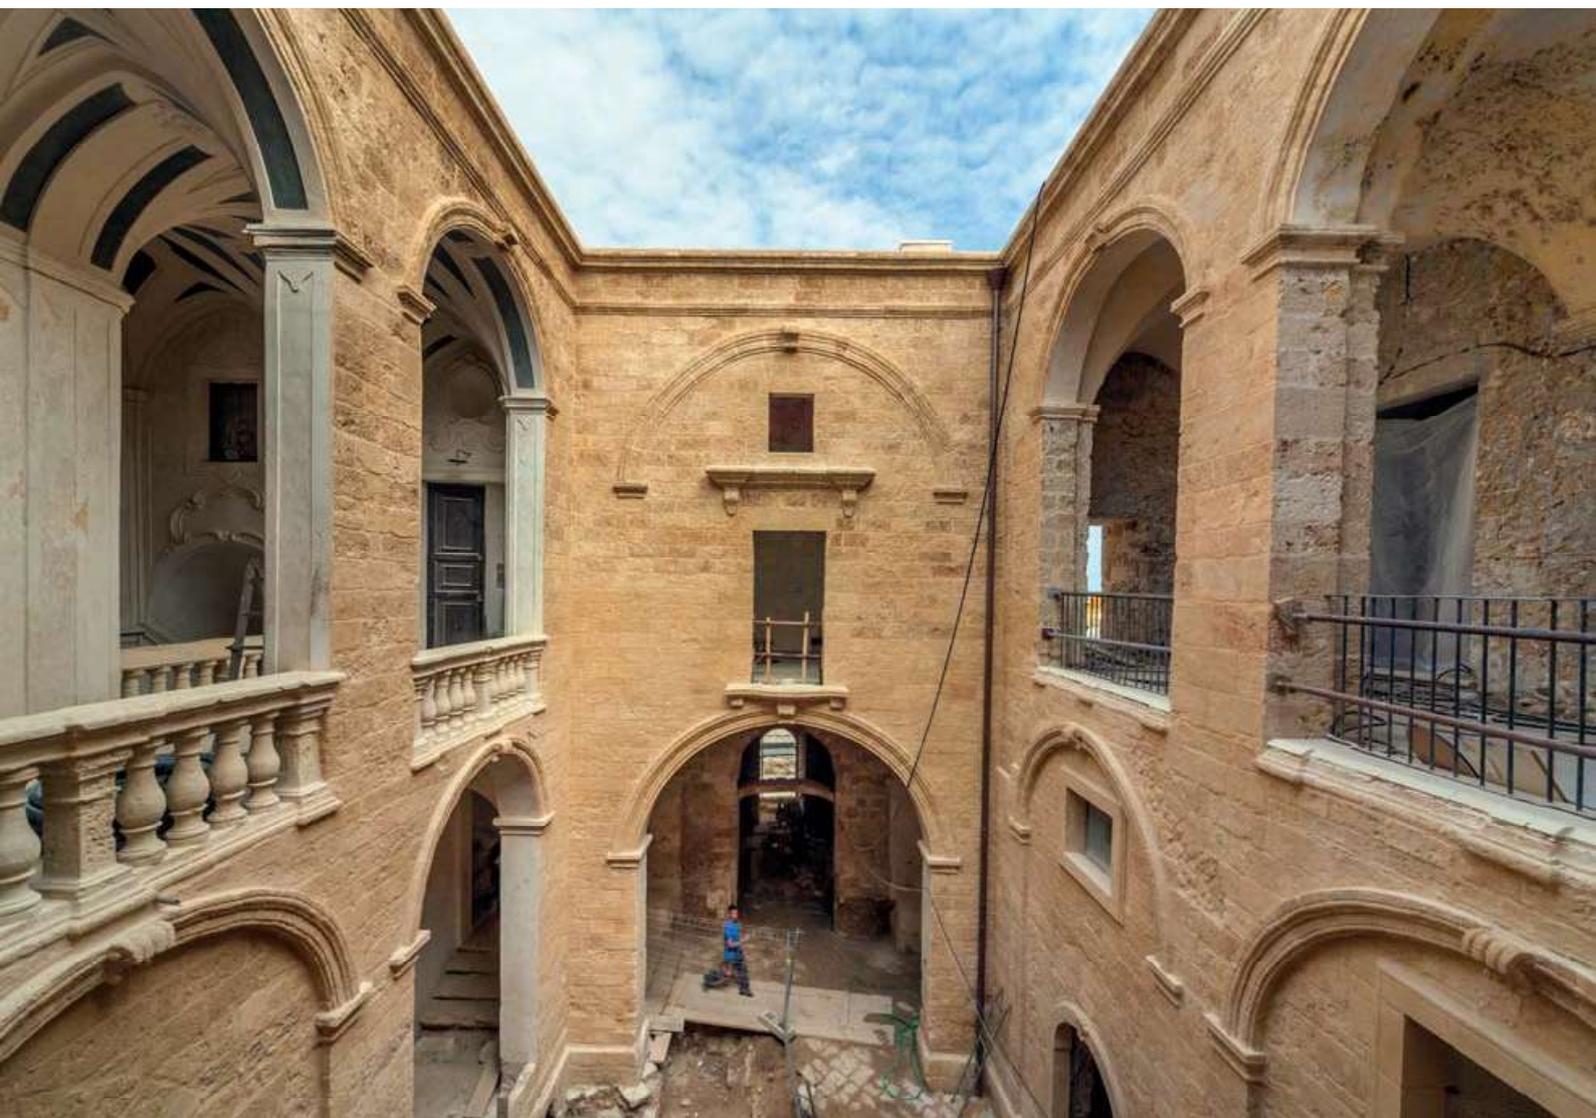
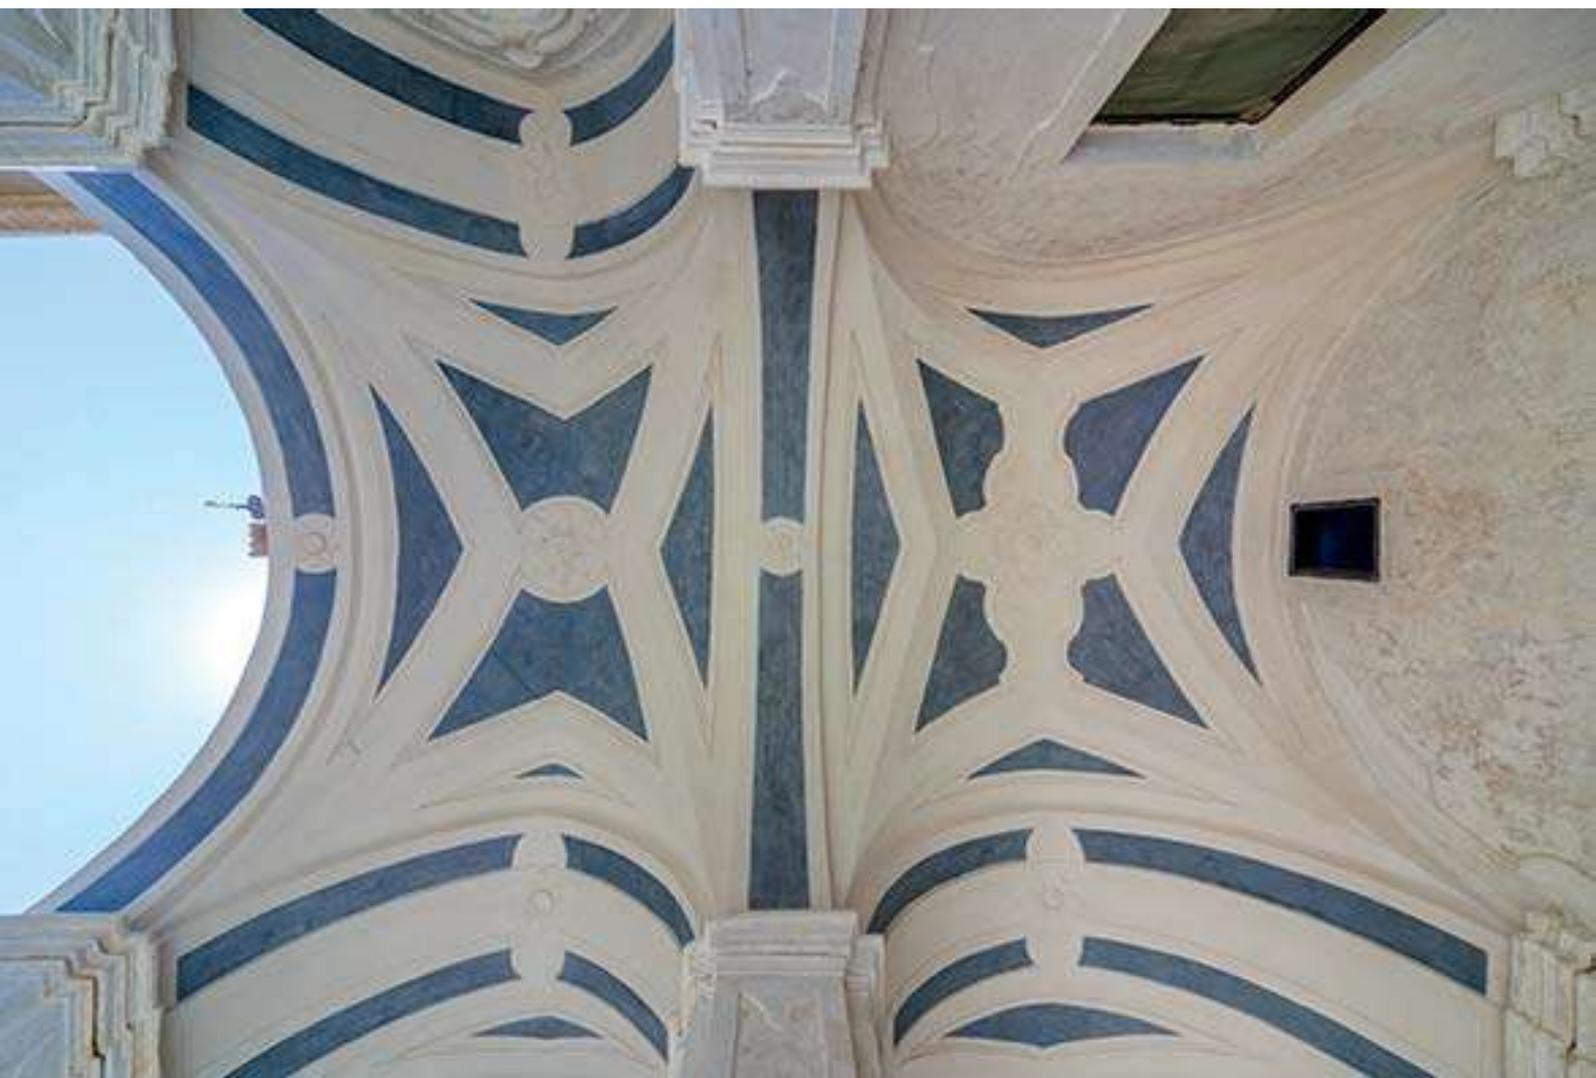
Lo stato di conservazione in cui versava il castello era pessimo: le facciate esterne, realizzate quasi completamente con tufo a facciavista si presentavano in uno stato avanzato di degrado, dovuto soprattutto all'azione degli agenti atmosferici e alla totale mancanza di manutenzione. Le pareti erano coperte da depositi superficiali ed interessate da fenomeni di erosione, con alcune zone che presentavano mancanza di materiale.

La rigenerazione di tutti gli intonaci è stata eseguita con **INTONACO 700**, bio-intonaco di fondo a base di calce idraulica naturale NHL 3,5, polvere di marmo e sabbie calcaree classificate.

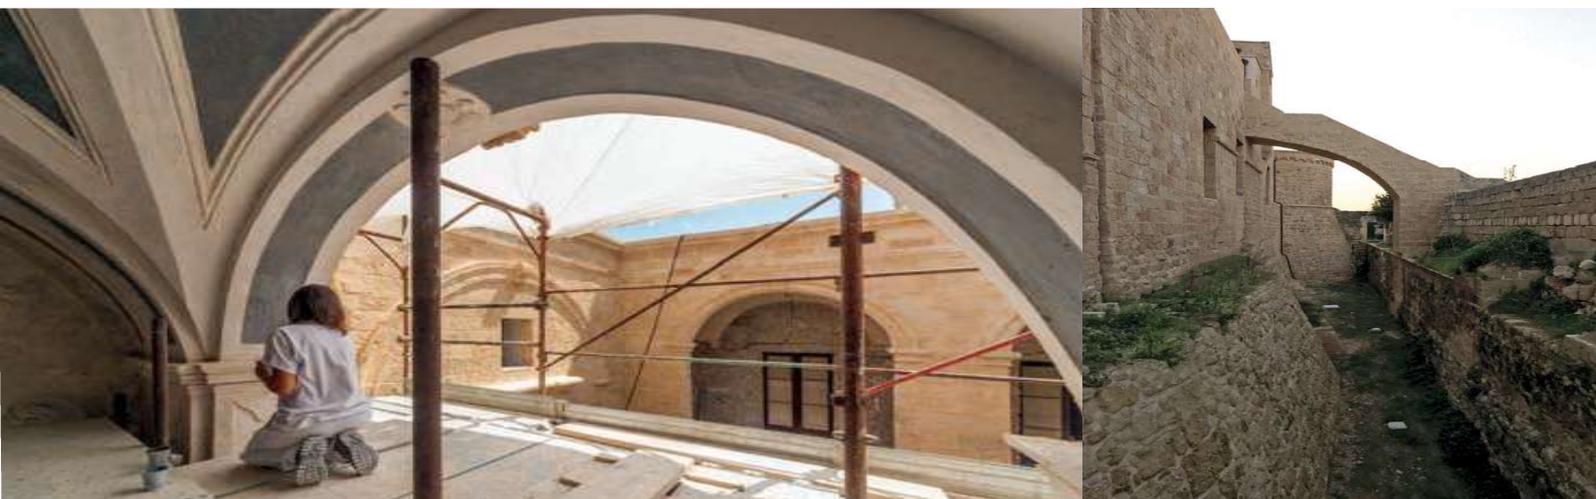
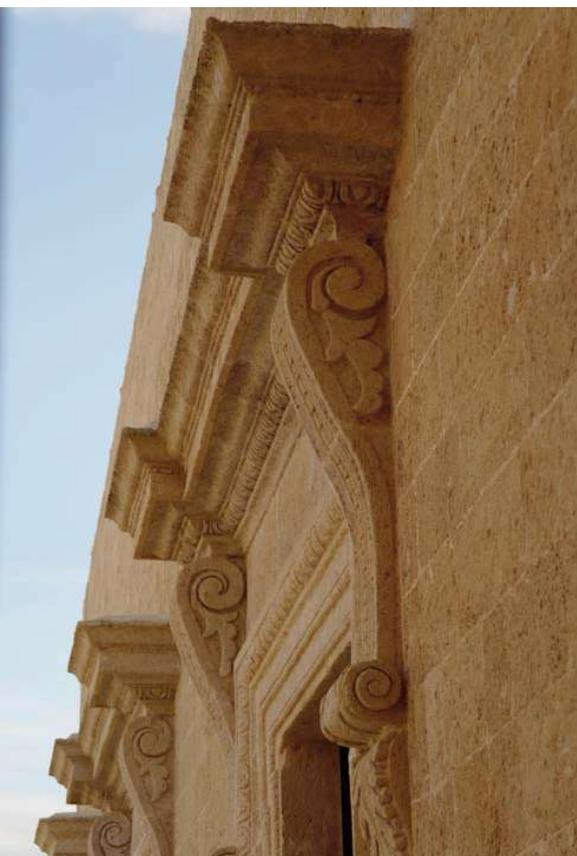
Internamente gli stucchi si presentavano molto degradati, in quanto interessati da diffuse infiltrazioni di umidità provenienti dalle coperture. Proprio il cattivo stato di queste ultime ha permesso all'acqua di infiltrarsi e nel tempo questo ha portato a fenomeni di distacco e disgregazione delle finiture. Queste erano ricoperte da diversi strati di tinteggiatura a calce e presentavano in più punti fenomeni di efflorescenze saline.

Per intervenire sono stati scelti i prodotti Fassa Bortolo della **Linea EX NOVO Bio-Restauro Storico**, che comprende prodotti a base di calce idraulica naturale NHL, pensata per interventi di restauro e recupero di pareti compromesse dall'umidità e particolarmente adatta per edifici di carattere storico, come il Castello di Ugento, in quanto compatibili con i materiali e le tecniche costruttive del patrimonio edilizio esistente, perchè realizzati con la pregiata calce idraulica naturale.
