Sistema Consolidamento e Rinforzo Strutturale

## TIPOLOGIA DI INTERVENTO

Rinforzo di murature

Rifacimento d'intonaci

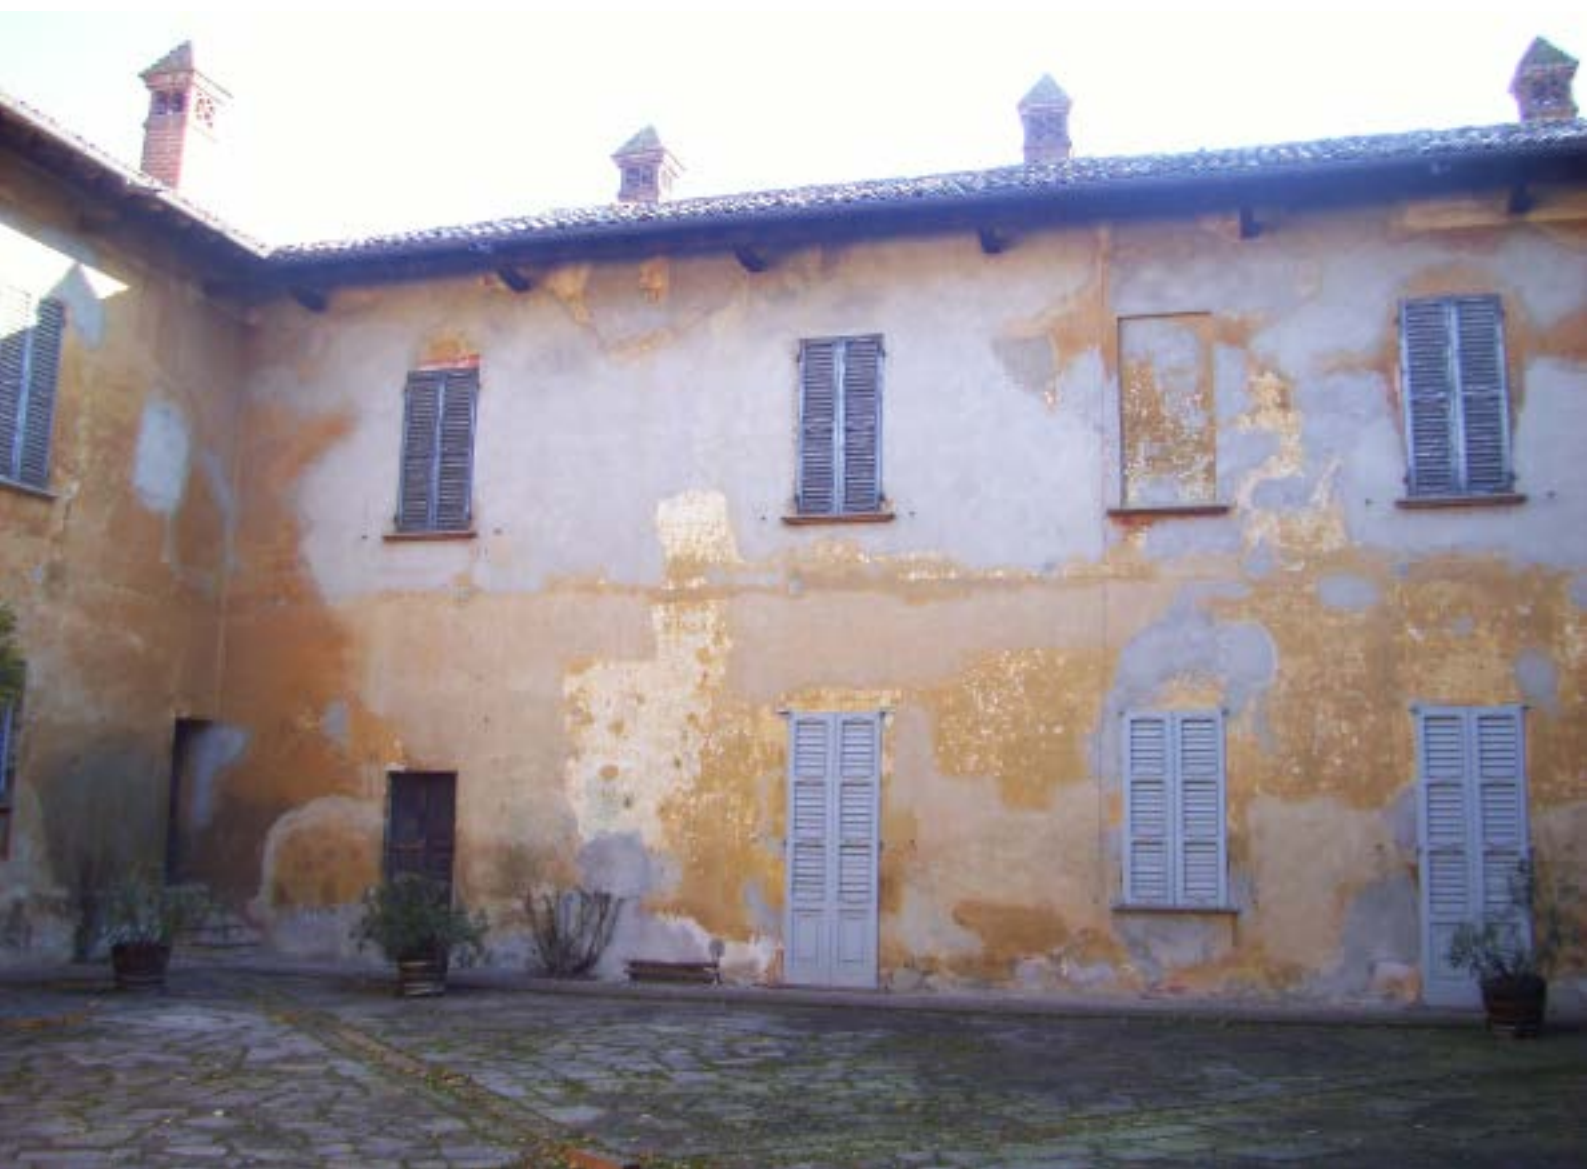
Nella foto si può vedere come dopo la ripittura degli anni cinquanta siano comparse numerose fessurazioni tutt'ora presenti e in parte testimoniate dai rappezzi in malta bastarda. Possiamo pensare che siano comparse nel periodo successivo ma, più probabilmente, furono semplicemente stuccate delle crepe preesistenti. Da indagini realizzate si è evidenziata una debolezza nelle fondazioni ma anche nel paramento murario dove sono presenti precedenti aperture chiuse in malo modo.

*Facciata est del cortile interno prima dell'intervento*

Sulle superfici murarie del cortile, androne e vani scale, tutto l'intonaco in fase di distacco e non ben coeso è stato completamente rimosso e lavato per eliminare i sali, efflorescenze e sporcizia. Su questa superficie pulita è stata applicata la **MALTA STRUTTURALE NHL 777**, uno specifico prodotto usato come malta da intonaco e muratura per la regolarizzazione e riparazione di murature anche deboli come in questo caso. Si tratta di una malta fibrorinforzata, monocomponente ad elevata azione pozzolanica, a base di calce idraulica naturale NHL 3,5, sabbie classificate, fibre sintetiche ed additivi per migliorare la lavorazione e l'adesione al supporto di muratura.

Il prodotto è stato applicato in due mani, fresco su fresco, armato con rete in fibra di vetro alcali-resistente dotata di connessioni. A maturazione avvenuta, dopo 4 settimane, è stata realizzata la rasatura con il prodotto **FINITURA 750**, anche esso appartenente alla **LINEA RESTAURO EX NOVO di FASSA BORTOLO**. Il prodotto va miscelato con acqua e applicato con spatola metallica avendo cura di distribuire uno strato uniforme di materiale su tutta la superficie, la finitura avviene con il frattazzo normale o di spugna con movimenti circolari; nel castello è stata realizzata una frattazzatura normale. Infine, l'intervento si è concluso con la tinteggiatura dell'intera superficie.

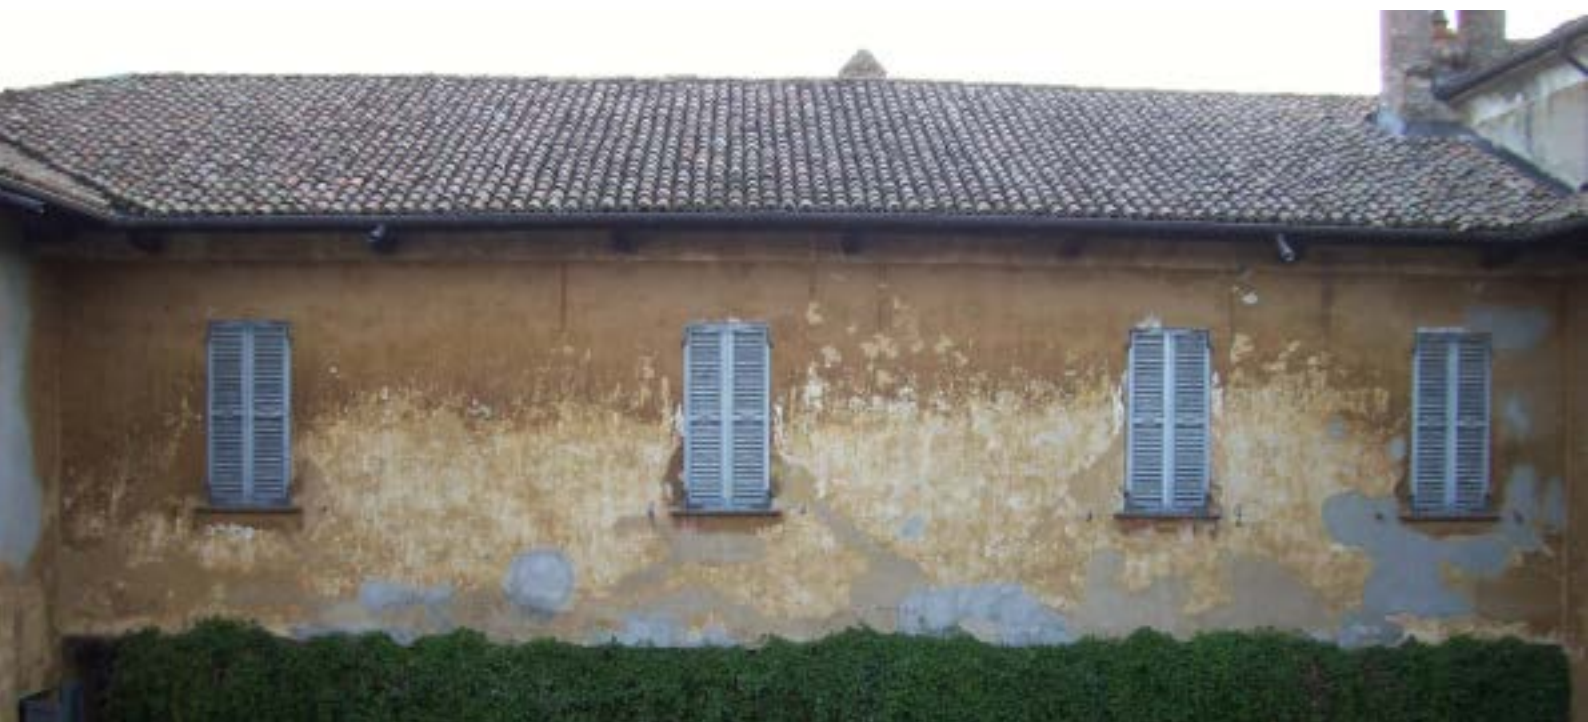
*Facciata sud del cortile interno prima e dopo l'intervento*

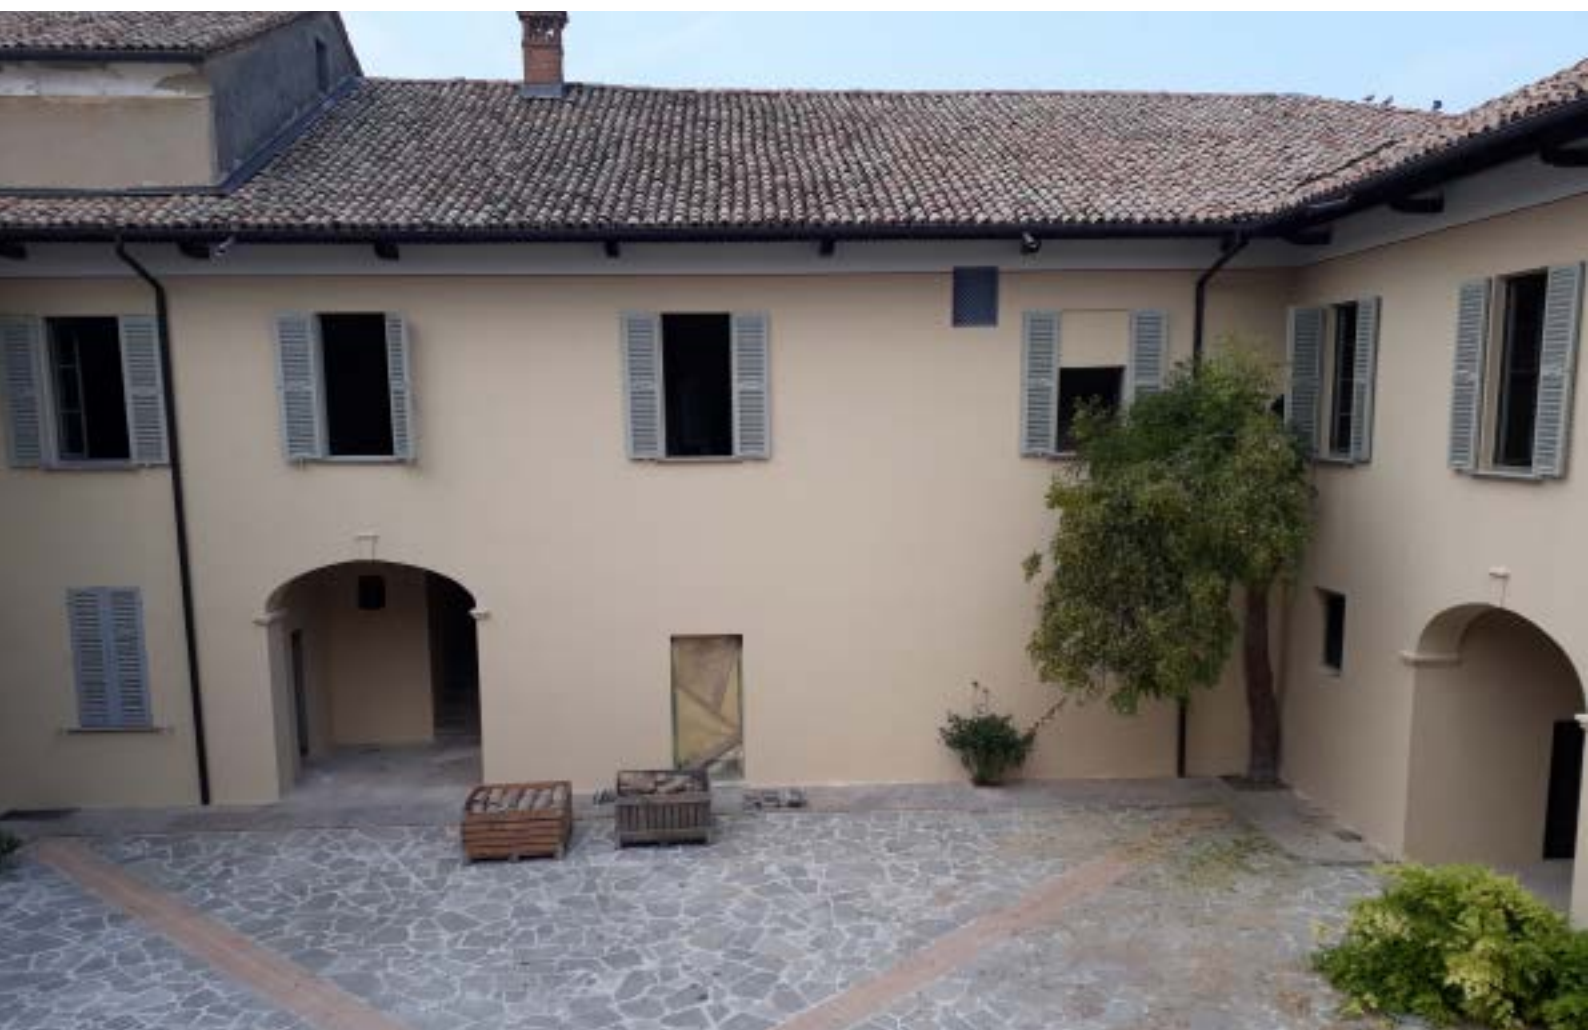
*Il cortile interno dopo l'intervento, facciata ovest*

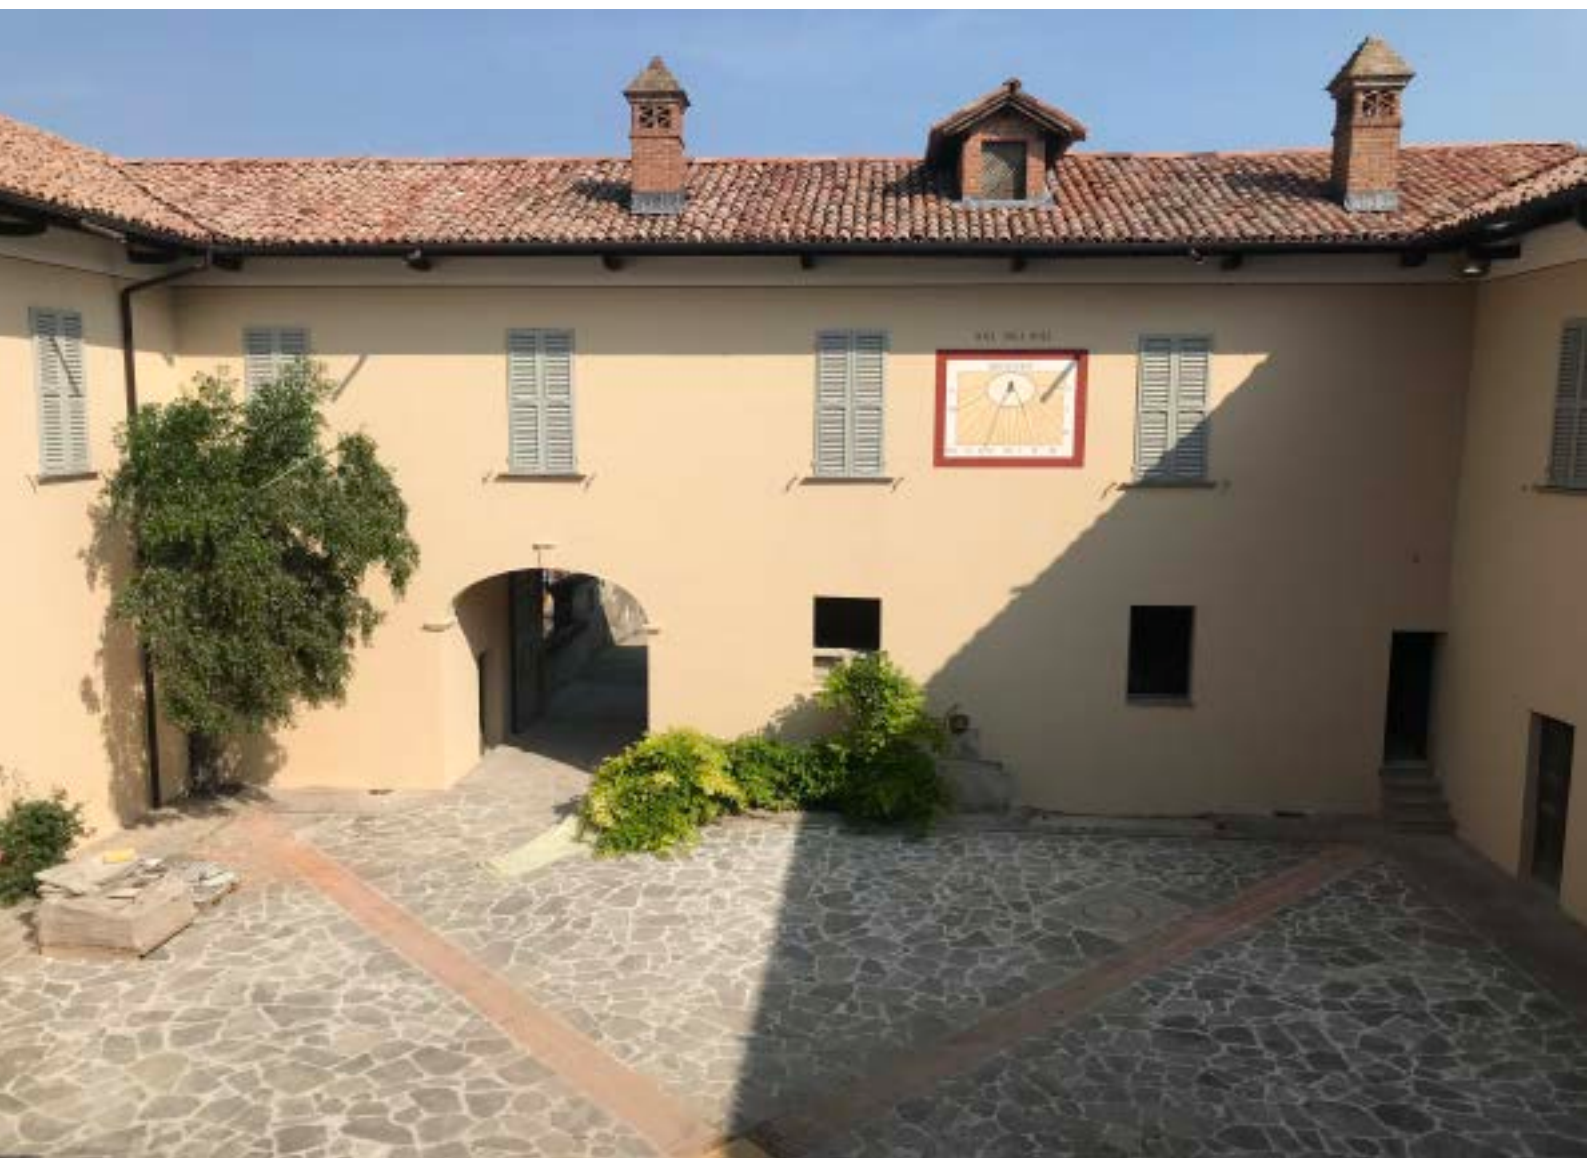
*Lato nord del cortile interno dopo l'intervento*
