## CONSOLIDAMENTO E RINFORZO STRUTTURALE

**Comec Innovative S.r.l.**

## TIPOLOGIA DI INTERVENTO

Rinforzo strutturale di pilastri

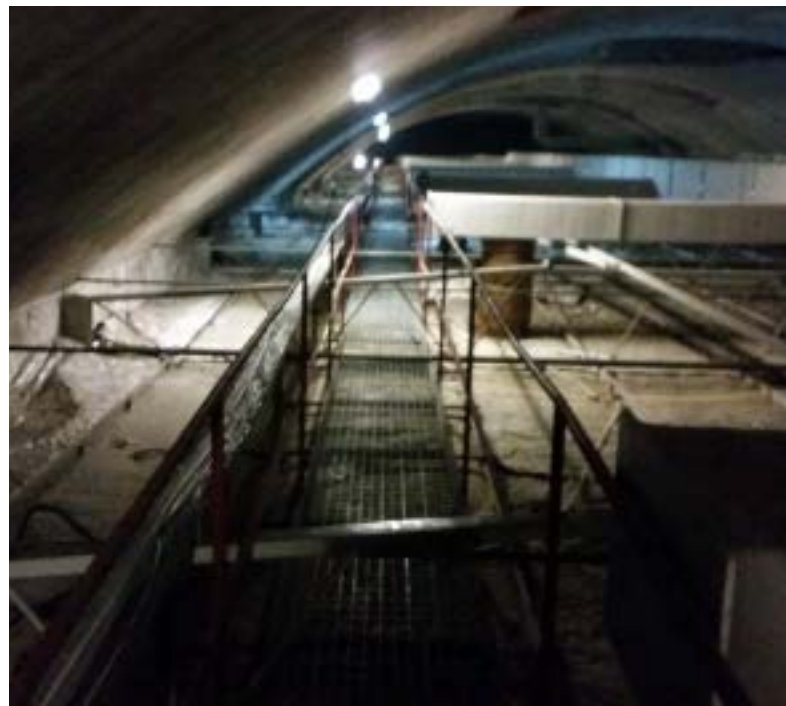
In sede di sopralluogo, la presenza dello scavo realizzato al piede di un pilastro dalla committenza nell'ambito di indagine delle problematiche esistenti, ha permesso di constatare l'assenza di fessurazioni e/o lesioni in corrispondenza della fondazione. Si è invece riscontrata una perdita idrica nelle tubazioni di acque bianche posizionate al di sotto del piano di calpestio che ha accelerato il degrado del materiale costituente il pilastro.

*A sinistra: ispezione delle fondamenta dei pilastri, a destra: impianto di ventilazione posizionato nel controsoffitto*

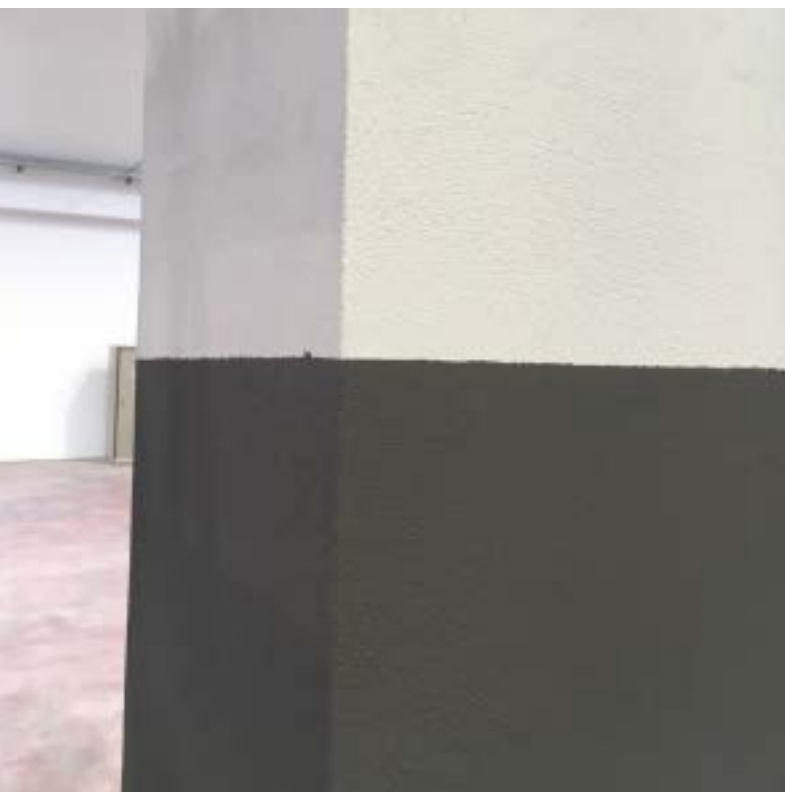
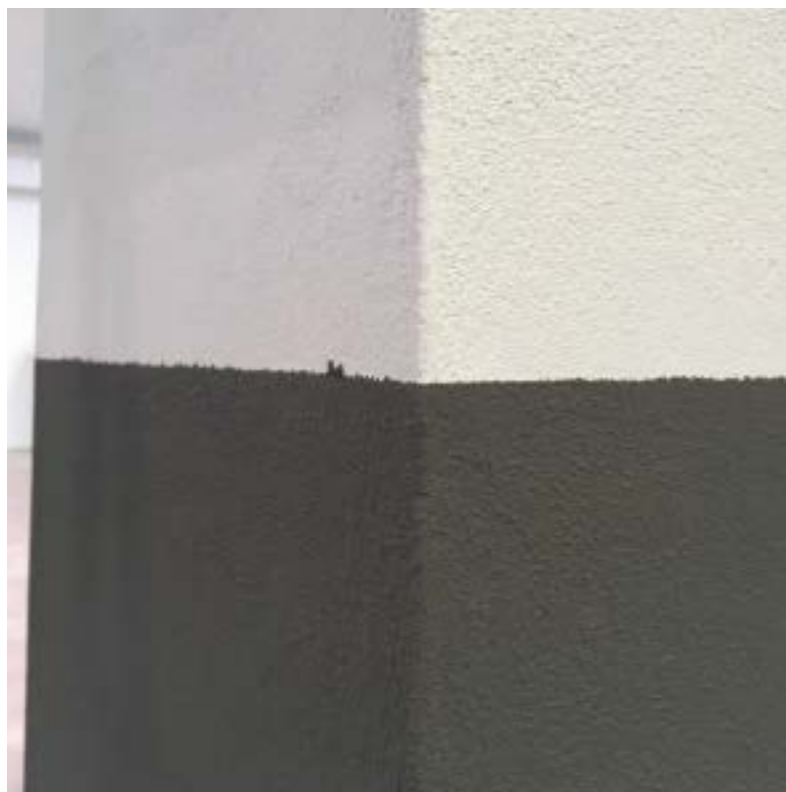
*Dettaglio dell'effetto finitura civile ottenuto con FOND-ELAST 223*

A maturazione avvenuta le superfici ripristinate sono state tinteggiate con la finitura elastomerica riempitiva **PE 224-ELAST**, idropittura protettiva e decorativa dotata di elevata elasticità ed idrorepellenza; adatta ad essere applicata su qualsiasi intonaco a base calce-cemento all'esterno quando si richiede una finitura atta a minimizzare l'evolversi nel tempo di microcavillature. L'applicazione della pittura è stata preceduta da quella del fondo uniformante ad effetto intonaco fine **FOND-ELAST 223**.
