RIFACIMENTO DI FACCIATE

Rifacimento Intonaci
ammalorati

Ripristino del Calcestruzzo

Il condominio si trova in Via Cap. Tommaso de Candia, a Molfetta (BA). L'assemblea condominiale, dopo aver constatato lo stato di deterioramento della facciata dell'immobile, ha deliberato l'esecuzione di un intervento di manutenzione straordinaria per risanarla completamente.

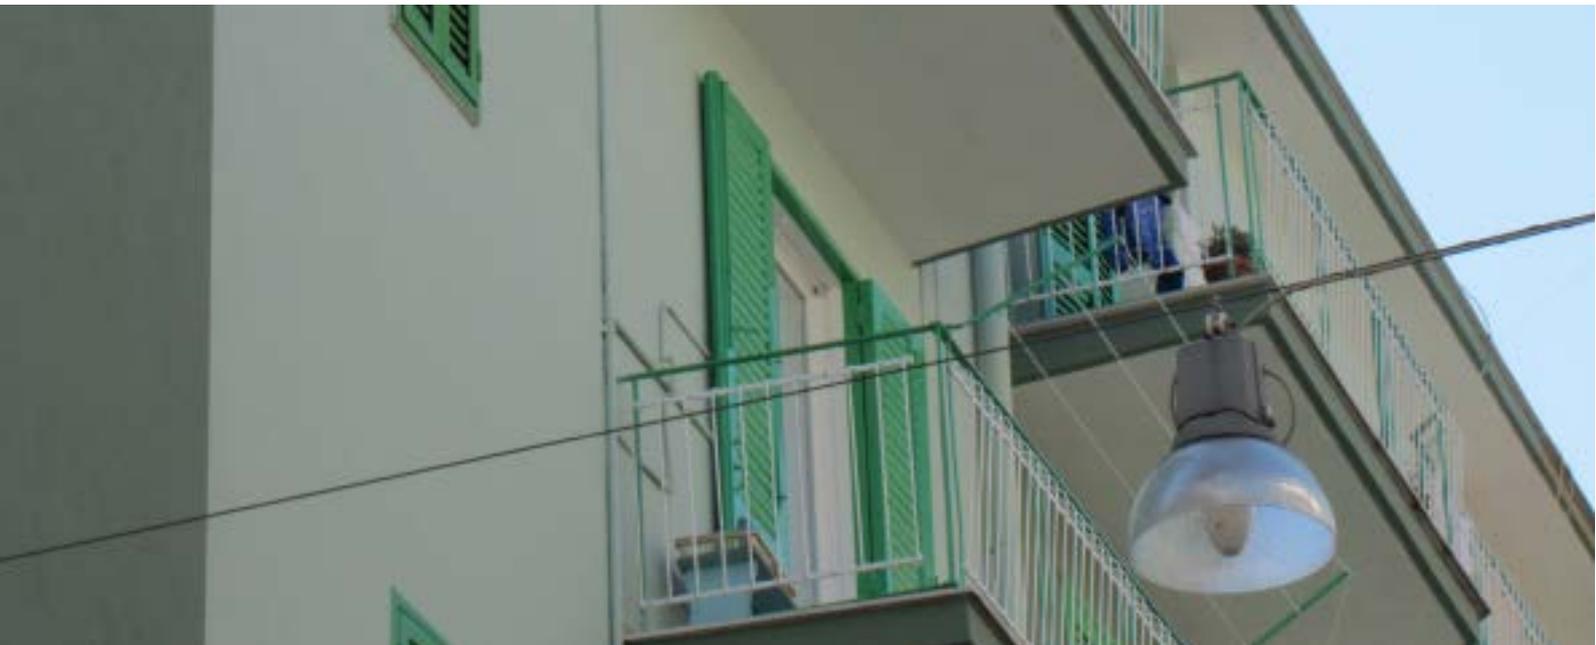
È stata eseguita una mappatura per individuare le aree della facciata in cui era necessario demolire l'intonaco esistente in fase di distacco. La demolizione è stata eseguita fino ad arrivare al supporto sottostante e successivamente la superficie risultante è stata lavata e spazzolata al fine di eliminare calcinacci e residui polverosi che potessero compromettere l'adeguata adesione del nuovo intonaco. Anche le solette in calcestruzzo dei balconi presentavano in alcune zone segni di deterioramento, con ferri d'armatura a vista e arrugginiti. Pertanto è stato necessario asportare anche le zone di calcestruzzo ammalorato adiacenti e pulire i ferri d'armatura fino ad eliminare completamente la ruggine accumulata.
