RIPRISTINO DEL CALCESTRUZZO

Ripristino del calcestruzzo
ammalorato

All'interno del parco protetto del Lago Fusaro, presso il comune di Bacoli (NA), è stata eseguito un importante intervento di ripristino dei 9 pilastri destinati al sostegno della linea elettrica a ridosso della Casina Vanvitelliana, incantevole casina di caccia situata su un'isoletta nel medesimo lago.

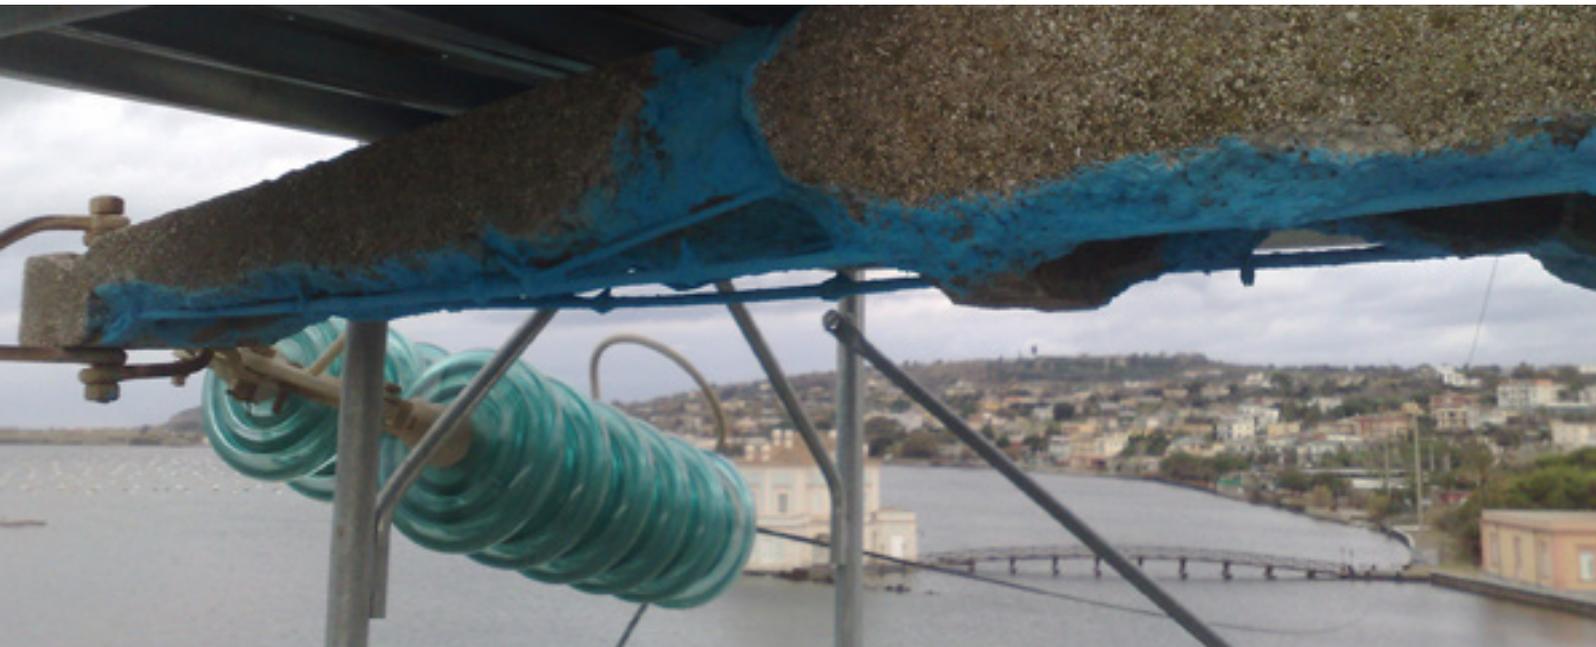
*Parte di un pilastro trattato con la boiaccia passivante **BF 501** per i ferri d'armatura.*

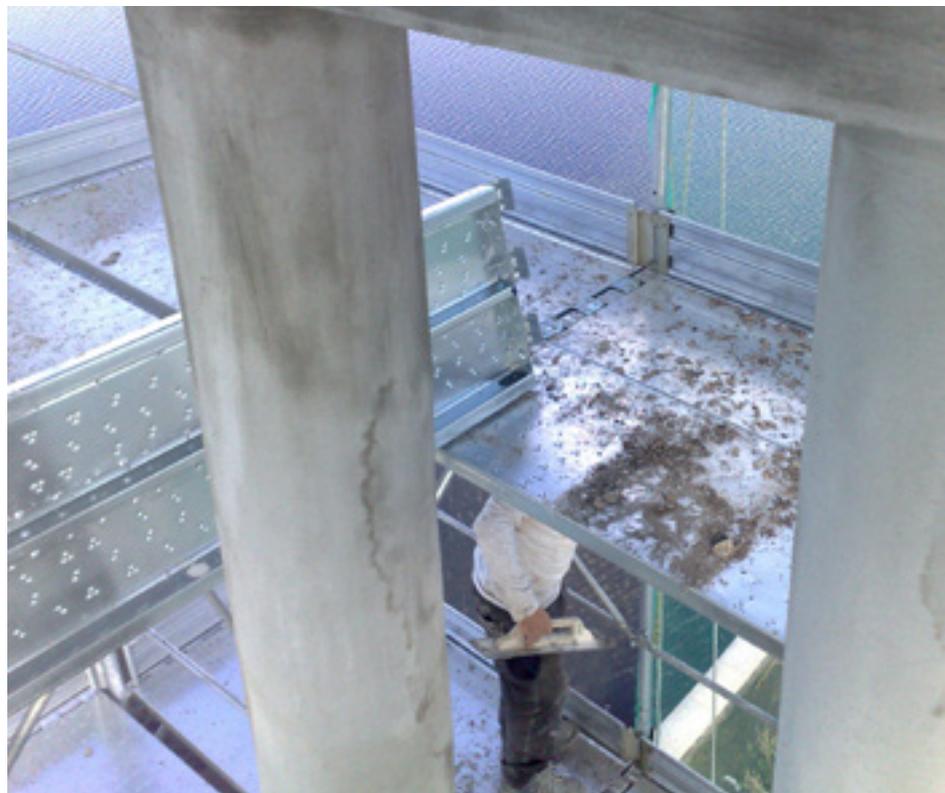
Risultato finale dell'intervento, dopo l'applicazione della pittura anticarbonatazione C 285 BETON-E

Infine, è stata applicata la finitura protettiva e decorativa **C 258 BETON-E**, appositamente colorata con tonalità "glicine" su specifica richiesta della Sovrintendenza al fine di armonizzare al meglio i piloni con la natura circostante. **C 285 BETON-E** conferisce al manufatto un'elevata protezione alla carbonatazione oltre che un'importante azione di impermeabilizzazione della struttura.
