RESTAURO STORICO E CONSOLIDAMENTO

TIPOLOGIA DI INTERVENTO

Risanamento Intonaci
Consolidamento di murature
Ricostruzione di dentelli e
cornicioni
Tinteggiatura facciate
Protezione di superfici
lapidee

L'opera oggetto del restauro è la facciata principale della chiesa Parrocchiale di San Benedetto sita in Riviera San Benedetto a Padova.

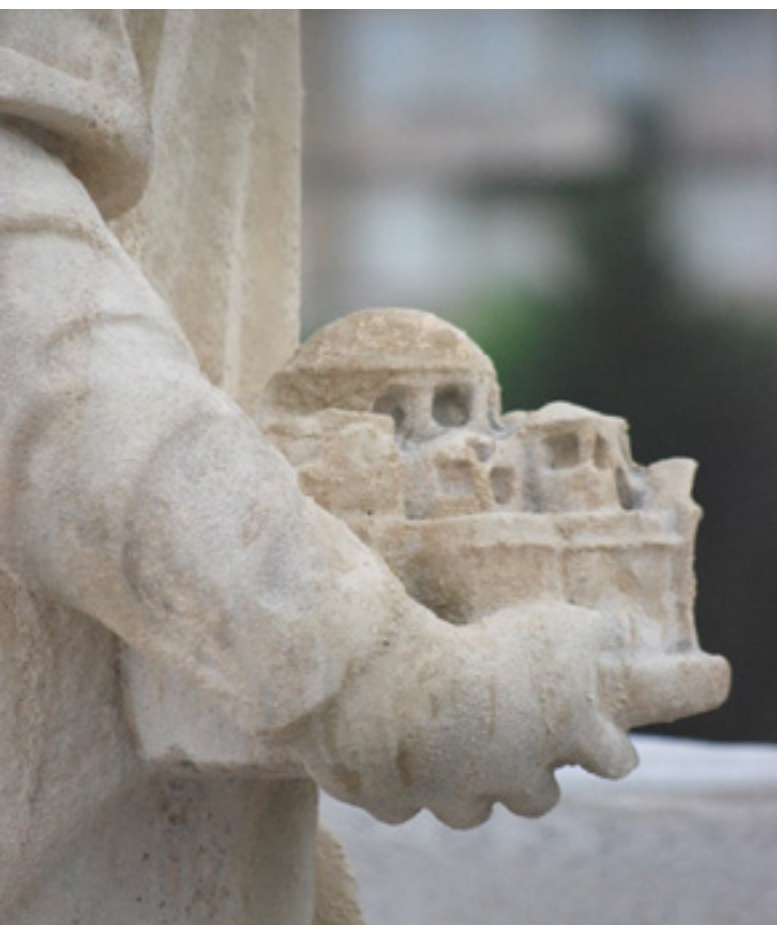
Le statue in pietra, invece, differenti tra loro per lo stato di deterioramento (la parte destra più danneggiata mentre la parte sinistra in condizioni lievemente migliori), e presentanti lacune, rotture e fessurazioni, sono state sottoposte a un'iniziale pulitura atta a preparare le superfici.

Questa operazione è stata eseguita togliendo le precedenti stuccature di tipo cementizio, poi attraverso un preconsolidamento, un intervento di pulizia approfondita. Infine, è stato attuato un rinnovamento utilizzando materiale compatibile all'esistente (soprattutto impasti contenenti polvere di pietra di Vicenza) e ricreando in alcuni punti le parti mancanti, nonché con il fissaggio a mezzo di appositi adesivi e/o perni delle parti smosse. Solo in un secondo momento è stato eseguito un trattamento di consolidamento e protezione delle parti interessate, utilizzando anche uno specifico idrorepellente lapideo. Per concludere, la croce in ferro sovrastante il timpano è stata trattata con passivante e successivamente si è applicata la doratura in tre strati successivi.
