COMEZZANO-CIZZAGO - BRESCIA  
**Chiesa San Giorgio e Sacro Cuore in Cizzago**

## TIPOLOGIA DI INTERVENTO

Rifacimento di intonaci  
deumidificanti

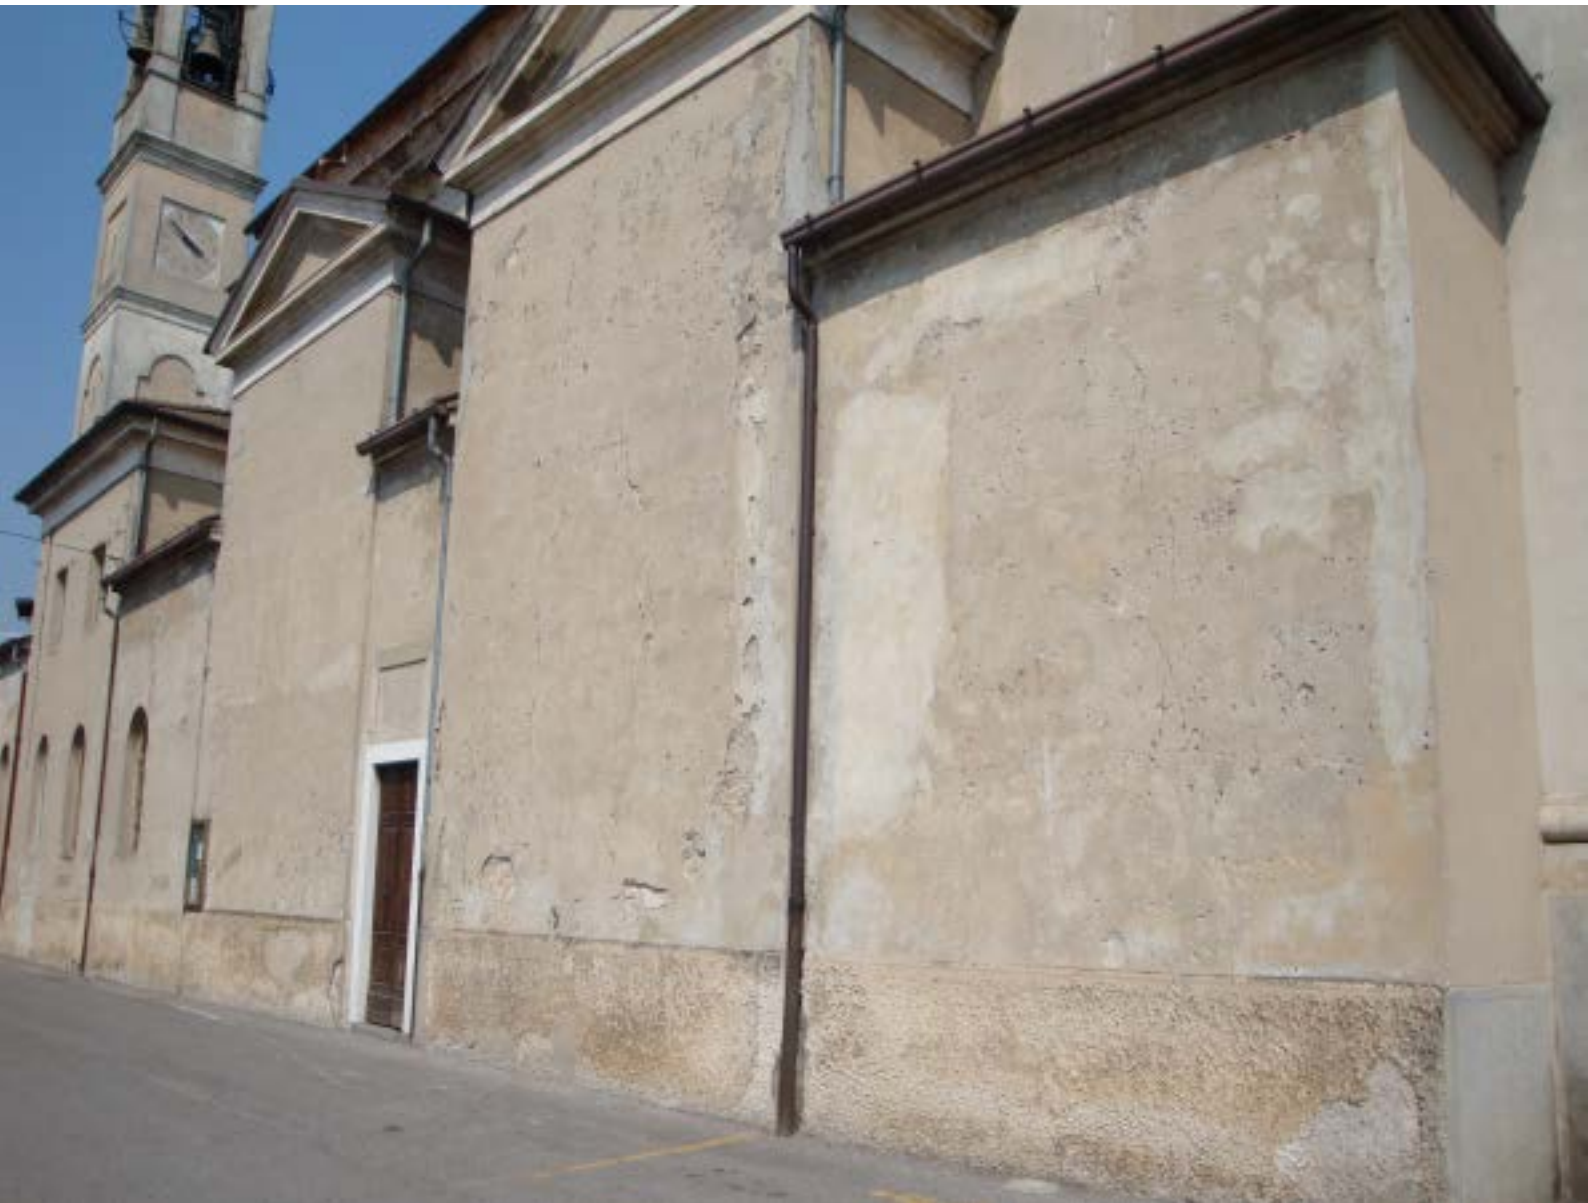
*Le superfici murali esterne della chiesa prima dell'intervento*

La prima fase dell'intervento è consistita nella demolizione dell'intonaco danneggiato esistente su tutte le superfici esterne della chiesa. La superficie risultante è stata inoltre pulita mediante idrolavaggio per eliminare completamente la polvere e i sali depositati dall'acqua di risalita. Dopodiché è stato applicato il bio-rinazzo a base di calce idraulica naturale NHL 3,5 per il risanamento di murature umide: **RINZAFFO 720**. Il prodotto ha la funzione di favorire l'adesione del successivo intonaco risanante **INTONACO MACROPOROSO 717**, sempre a base di calce idraulica naturale NHL 3,5.

Nelle zone dove non si riscontrava la presenza di umidità di risalita capillare è stato usato **RINZAFFO 720** seguito da **INTONACO 700**, sempre della linea **EX NOVO RESTAURO STORICO**.

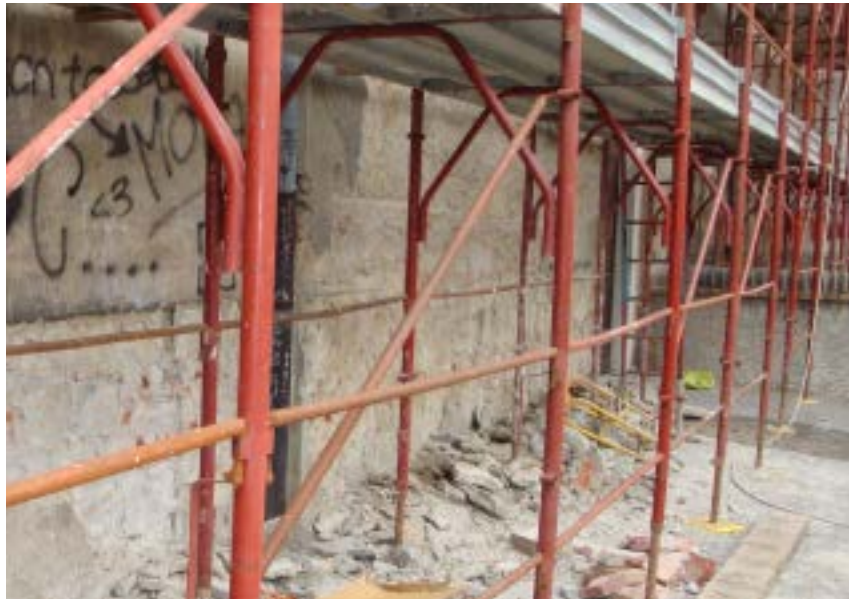
*Demolizione dell'intonaco esistente*

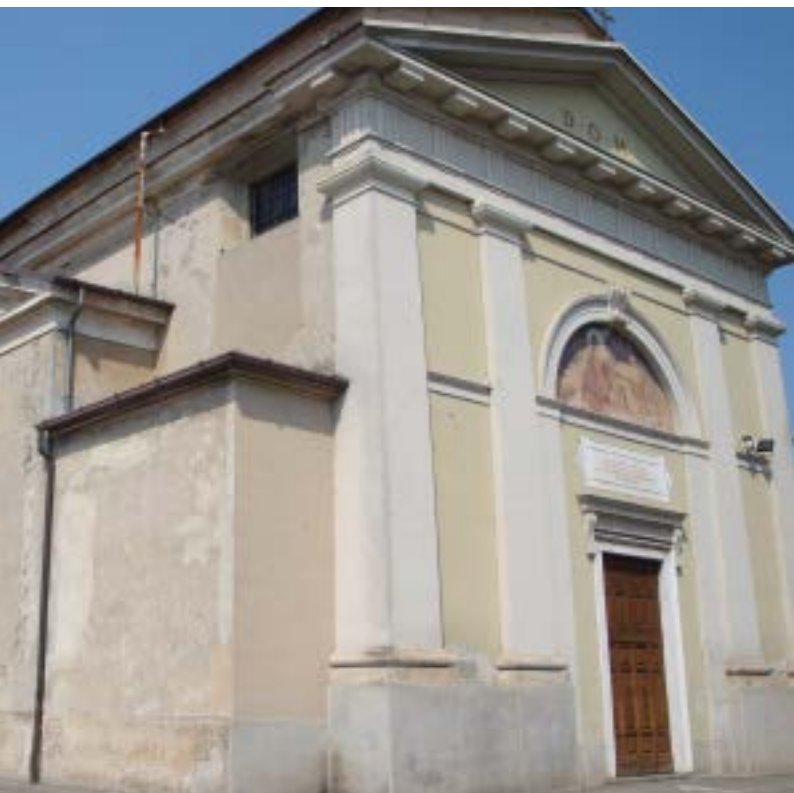
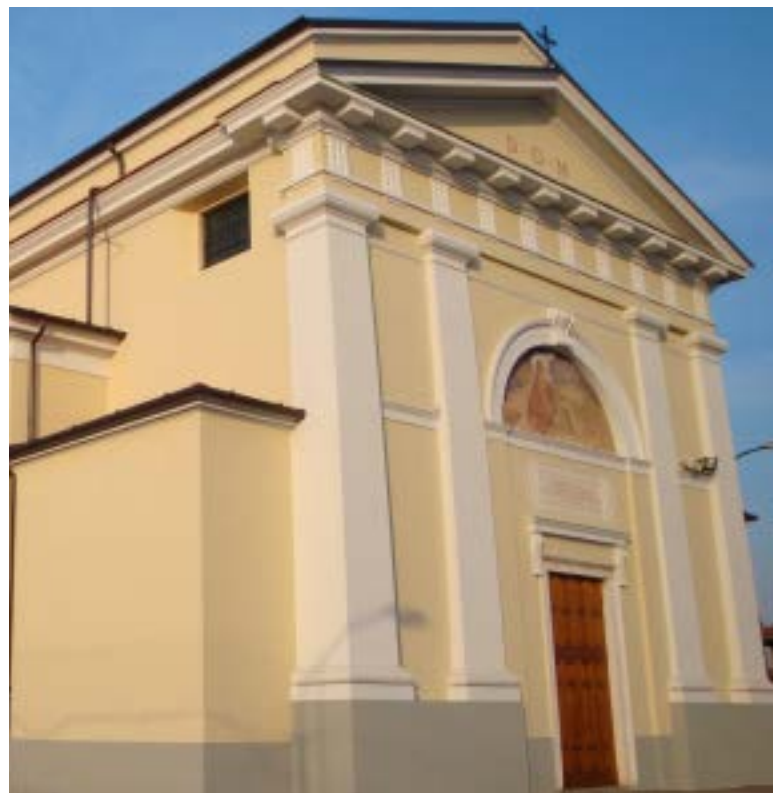
*La chiesa prima e dopo l'intervento*

Infine, il ciclo d'intonacatura è stato completato con l'applicazione di **FINITURA IDROFUGATA 756**, un bio-rivestimento murale idrofugato a base di calce idraulica naturale NHL 3,5. Tra la prima e seconda mano è stata posizionata la rete in fibra di vetro alcali-resistenti **FASSANET 160**.

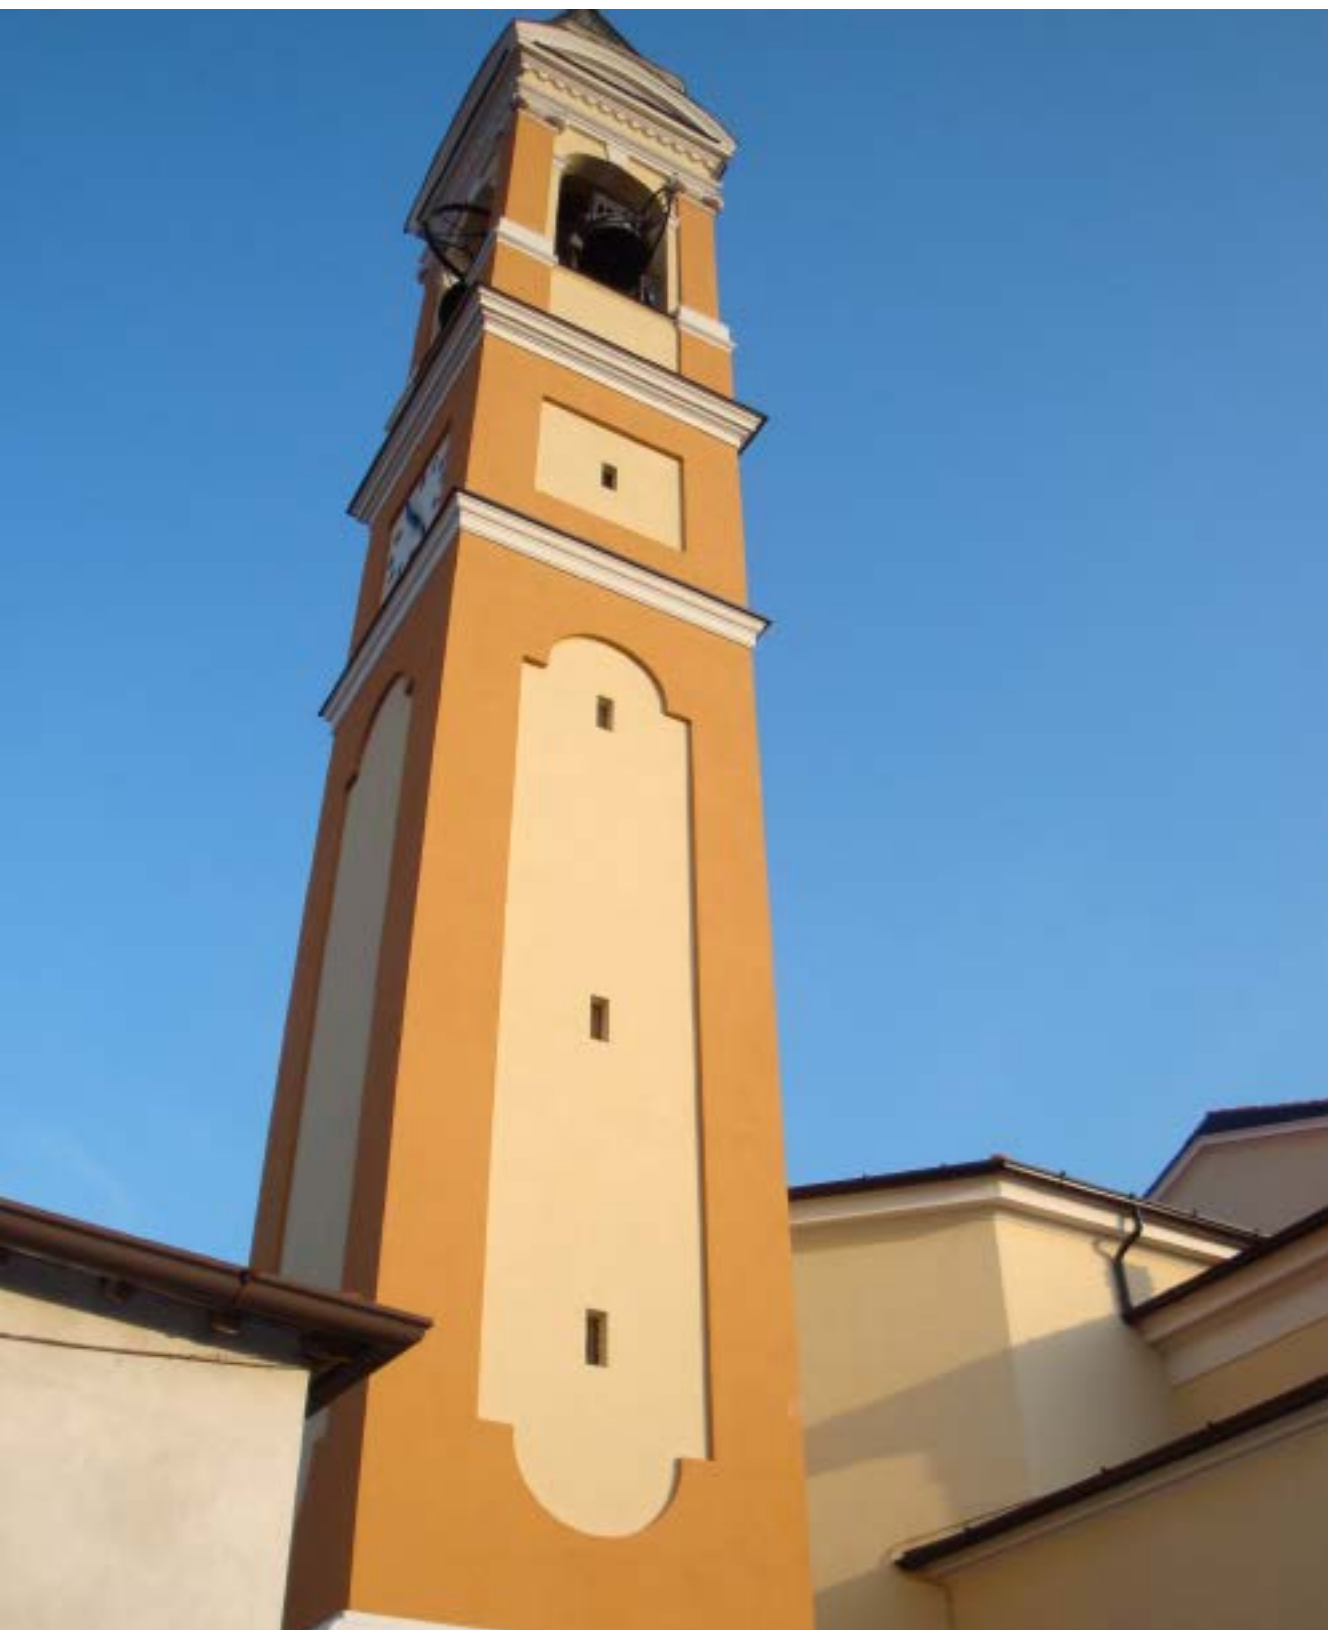
*Il campanile dopo l'intervento*

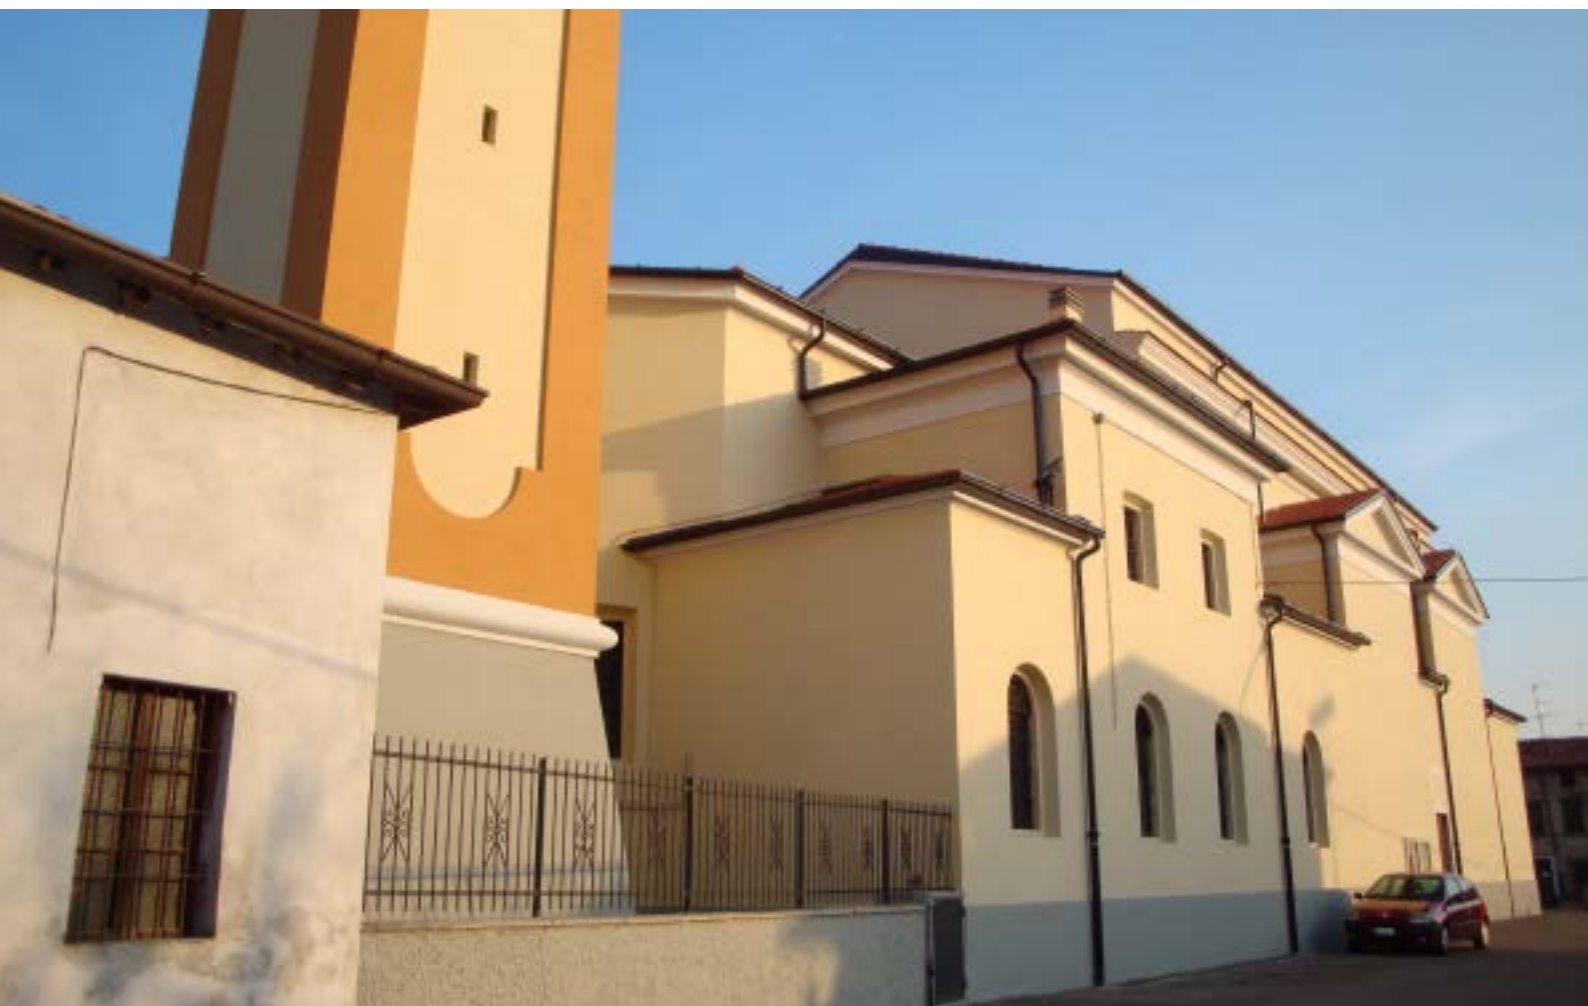
*La chiesa dopo l'intervento*
