SISTEMI E PRODOTTI FASSA BORTOLO

Sistema Deumidificante

## TIPOLOGIA DI INTERVENTO

Risanamento delle murature  
con problemi di umidità

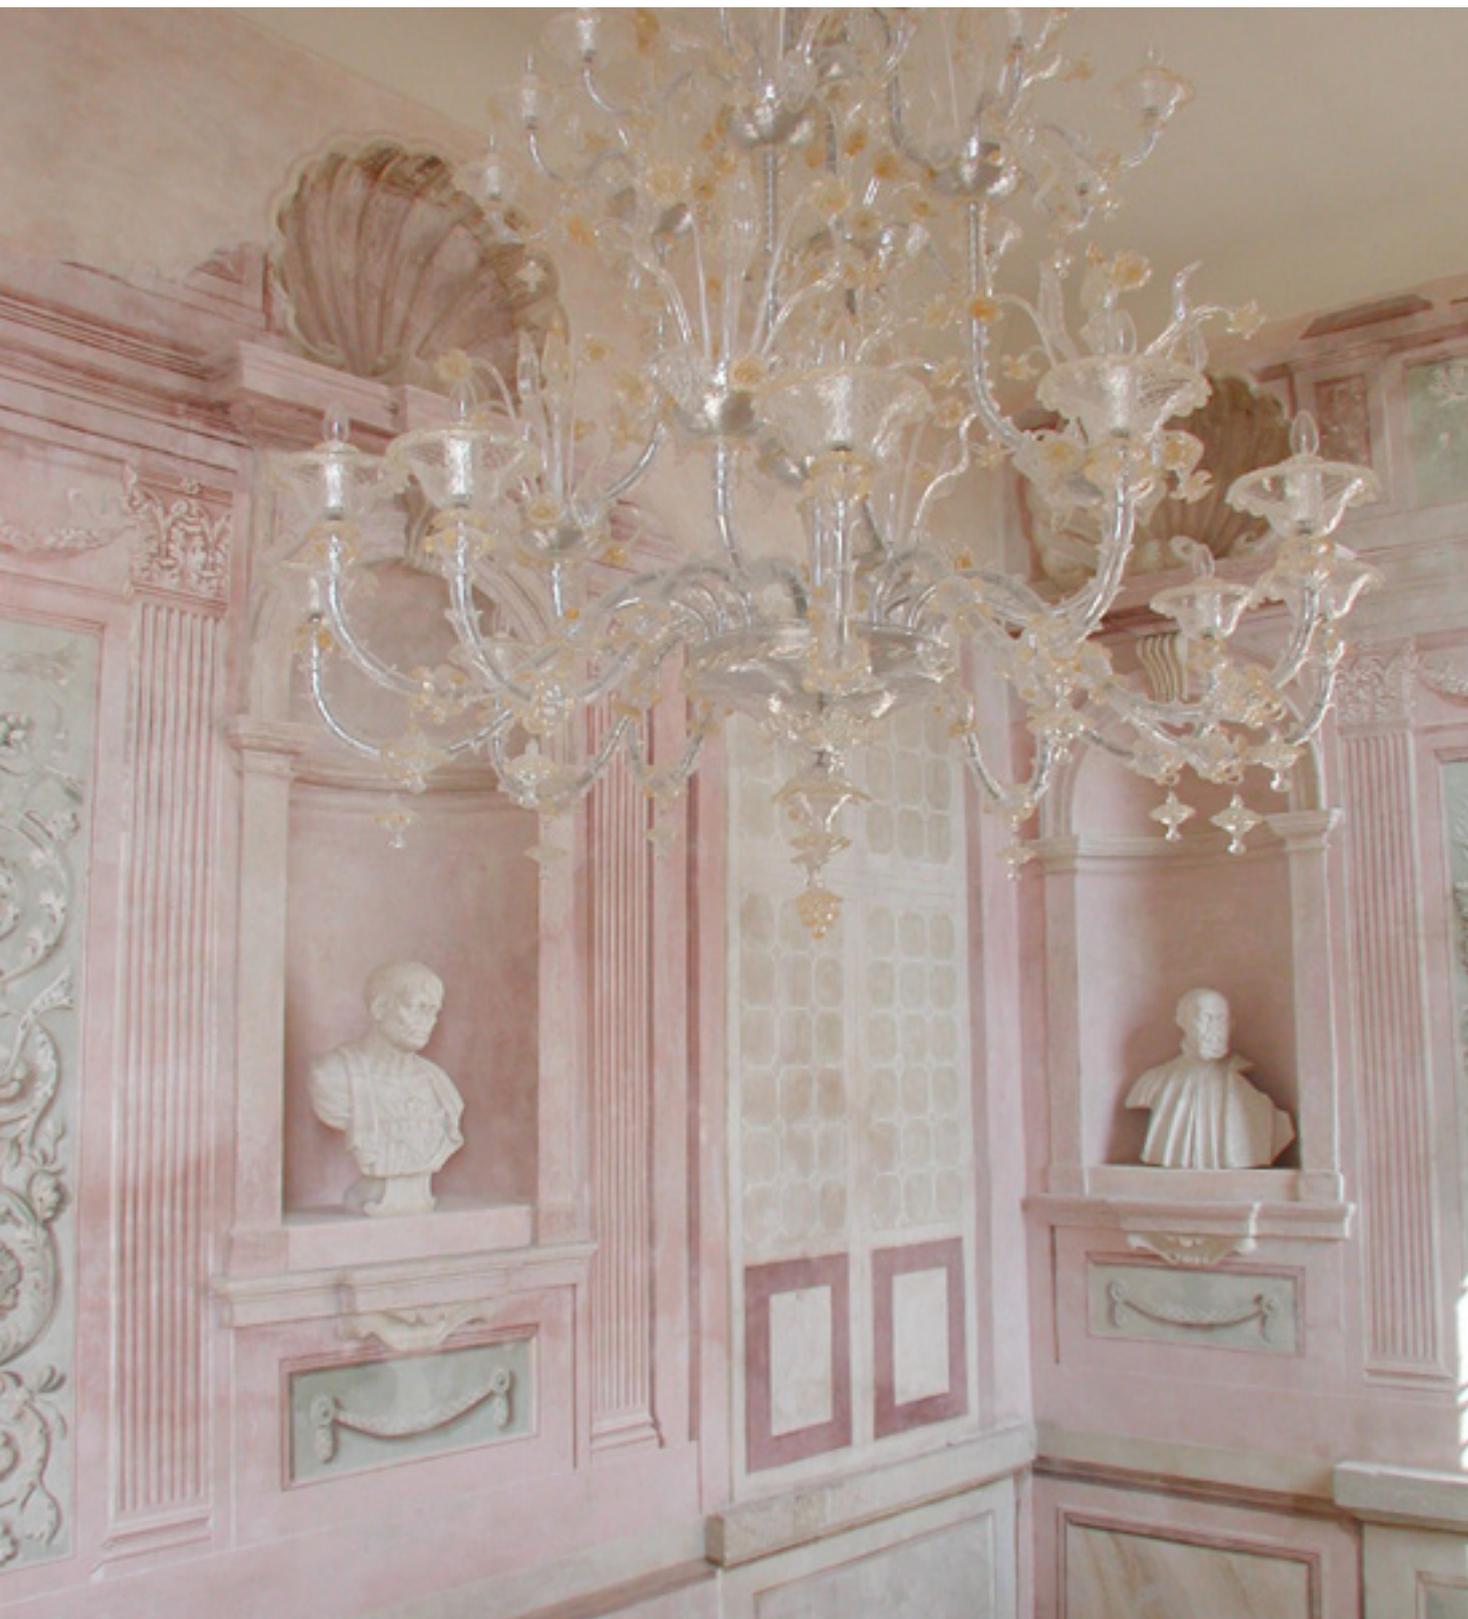
La principale fonte di degrado degli intonaci del palazzo era determinata dalla presenza di umidità di risalita al pian terreno e nelle parti seminterrate, mentre, sulle restanti superfici l'intonaco esistente si presentava deteriorato, o addirittura mancante, sia a causa della vetusta età dello stesso che per infiltrazioni provenienti dalla copertura.

*Sala interna*

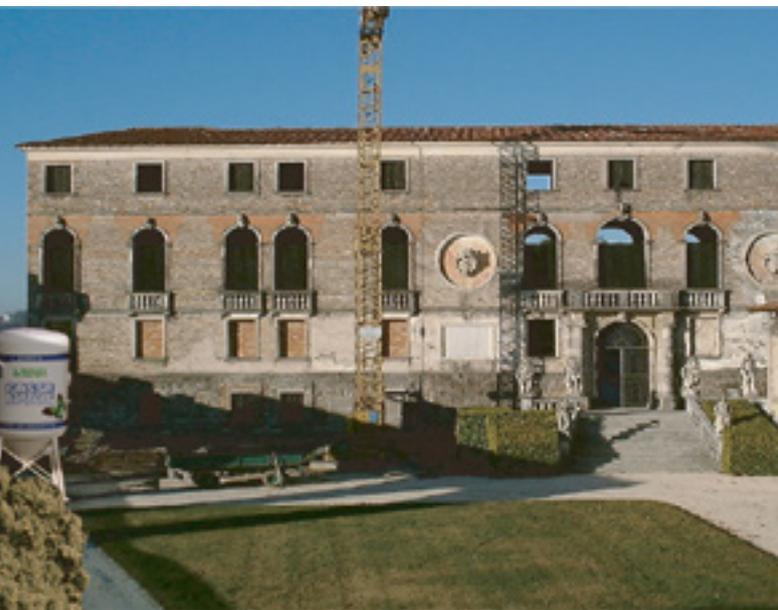
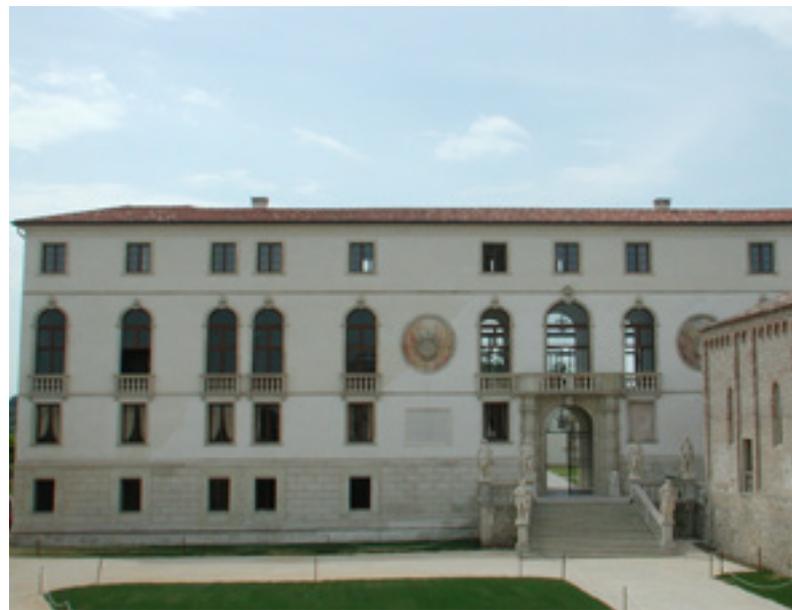
*Facciata principale del castello*

Mentre nella parte esterna, con la stessa filosofia, è stata applicata la lisciatura satinata alla calce LS 122 appartenente anch'essa alla linea Decorcalce.

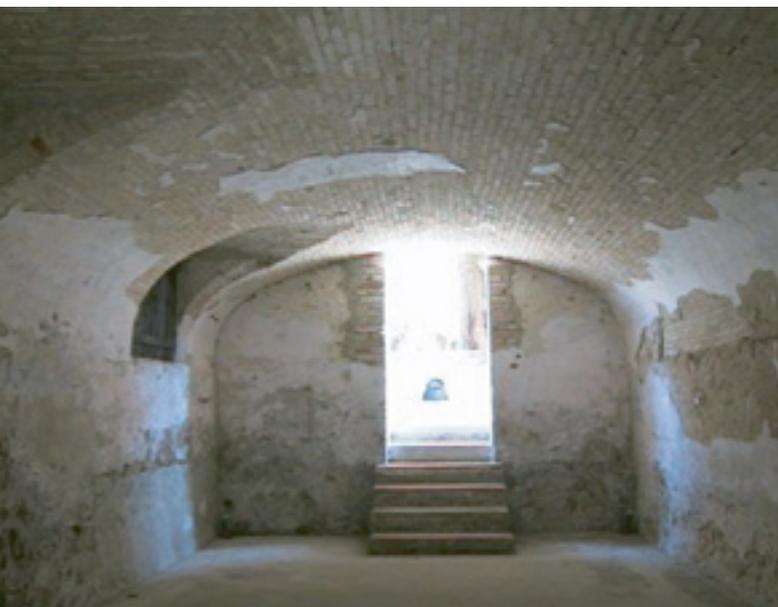
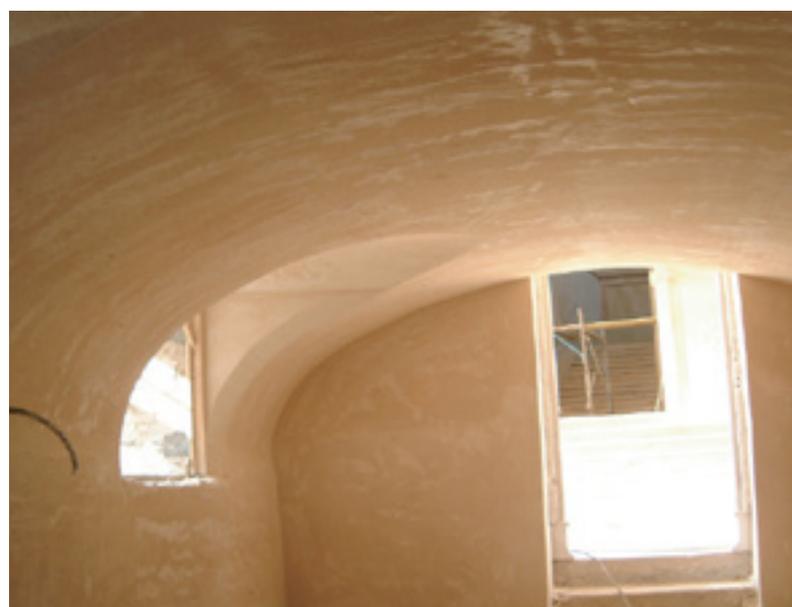
*La medesima stanza vista prima e dopo l'intonacatura*

Nelle zone interessate dall'umidità di risalita, dopo aver individuato tramite analisi chimica di alcuni campioni di intonaco la tipologia dei sali che avevano causato il degrado, si è deciso di trattare le superfici, dopo la rimozione totale del vecchio intonaco, con il bio-rinzafo S 650 del SISTEMA DEUMIDIFICANTE. La scelta è caduta su questo prodotto per le sue caratteristiche: resistenza ai solfati, azione antisale, consolidamento del fondo e ponte d'aderenza per l'intonaco successivo.

Per quanto riguarda l'intonaco di fondo, la scelta è stata dettata dalla necessità di trovare un prodotto che avesse una composizione simile all'intonaco esistente: richiesta avanzata dalla soprintendenza ai beni culturali. A tal fine è stato utilizzato il KB 13, intonaco biologico a base di calce naturale ed inerti selezionati. Quest'intonaco proprio per le sue peculiarità particolarmente naturali, ha ottenuto la certificazione da parte dell'ANAB-ICEA.
