CASTIGLIONE DELLE STIVIERE - MANTOVA
Palazzo Beschi Bardelli

Restauro e risanamento di una
dimora storica

Linea EX NOVO BIO-RESTAURO STORICO

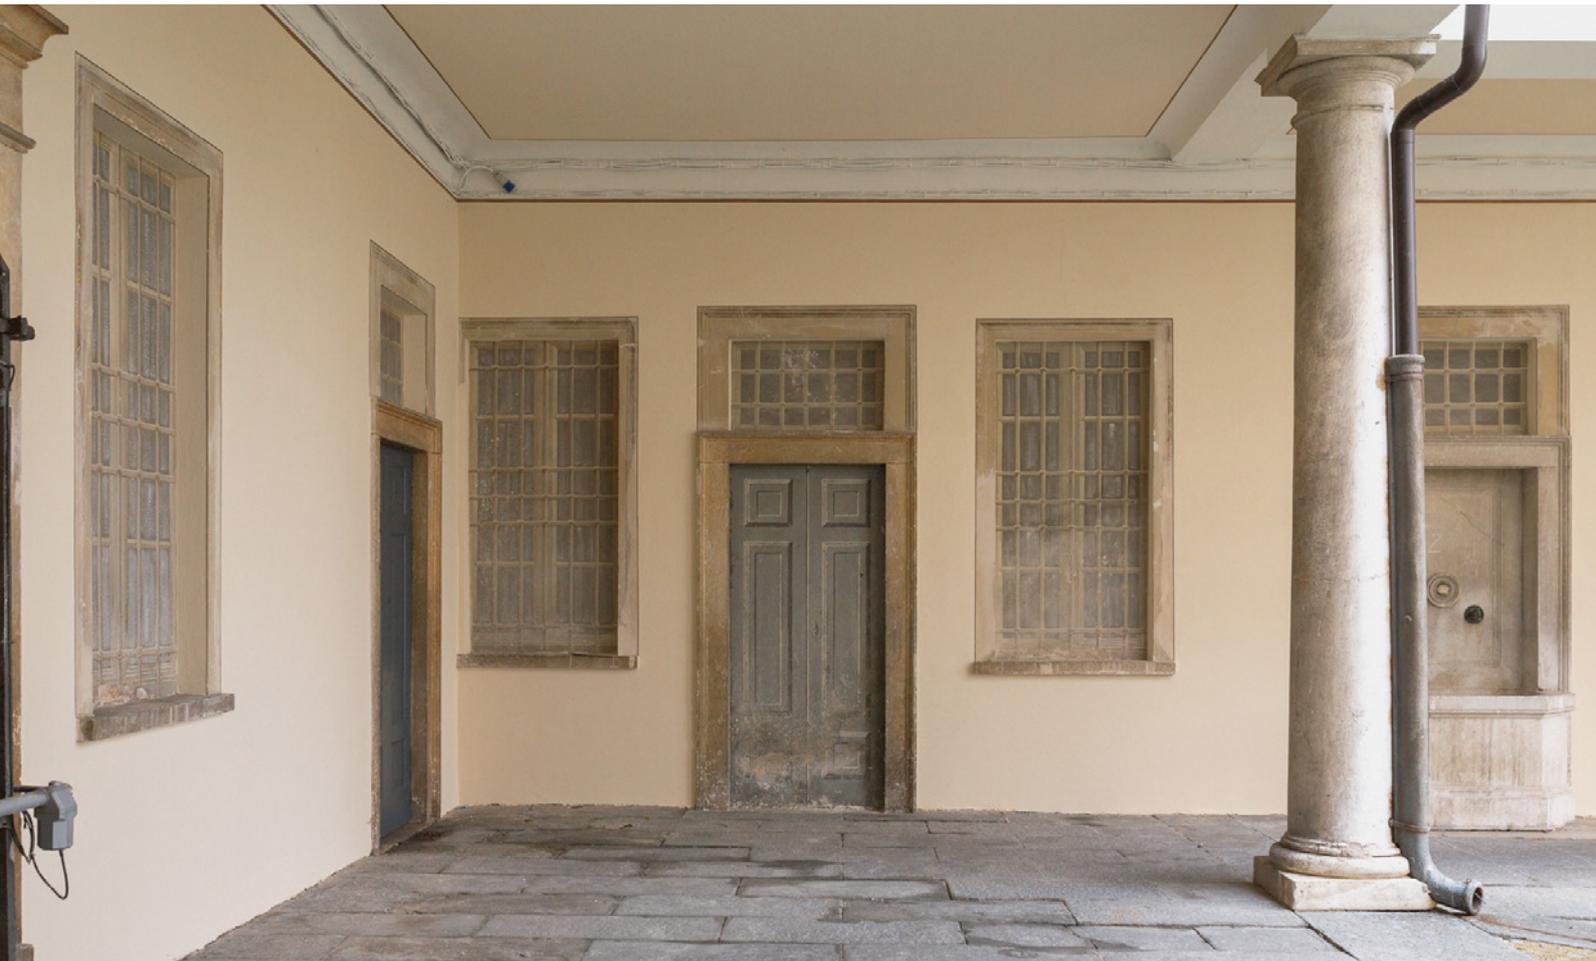
Prima dell'intervento di restauro il palazzo si presentava in uno stato di conservazione precario con diffusi fenomeni di ammaloramento delle superfici di facciata. Evidenti erano infatti i distacchi della finitura decorativa con conseguente degrado esteso anche agli strati di intonaco sottostanti. Per tali ragioni, a causa dell'alto rischio di distacco e grado di ammaloramento, gli intonaci e le finiture esistenti sono stati rimossi meccanicamente.

La parte retrostante dell'edificio invece si presentava in muratura a ciottoli di fiume faccia a vista. Anche in tale porzione di edificio erano presenti fenomeni di ammaloramento. In questo caso il degrado riguardava l'indebolimento della sezione muraria con il dilavamento dei giunti di malta di allettamento, il quale ha causato la caduta dei ciottoli, non più legati tra loro.

Nel restauro del Palazzo ha trovato spazio l'utilizzo della **Linea Ex Novo Bio-Restauro Storico** di Fassa Bortolo: una gamma completa di prodotti a base di calce idraulica naturale NHL 3.5, pensata per interventi di restauro e di recupero di superfici murali interessate da fenomeni di degrado e particolarmente indicata per edifici storici.
