RESTAURO STORICO E RISANAMENTO

TIPOLOGIA DI INTERVENTO

Risanamento e restauro delle facciate e androne

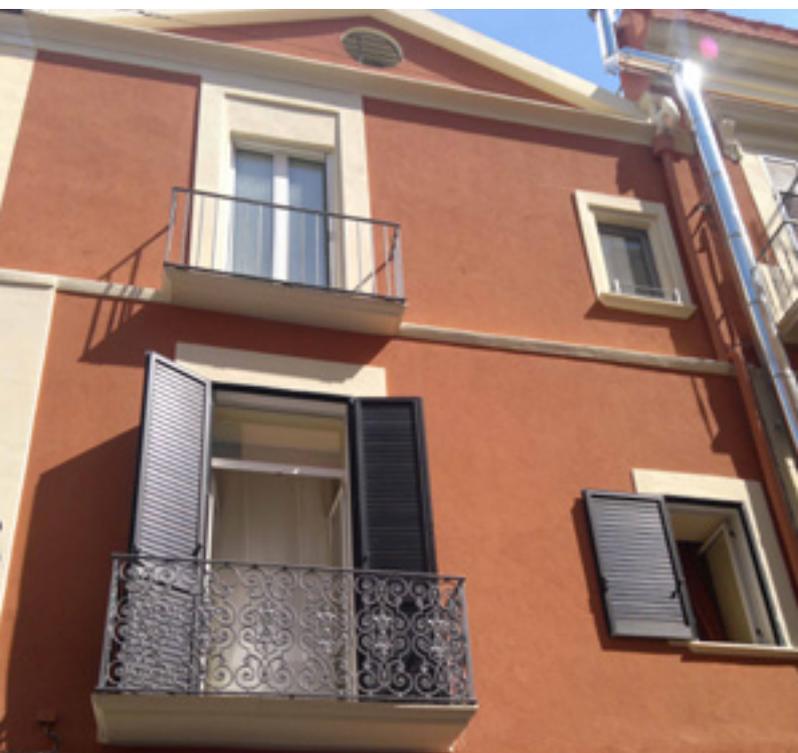
Vista dall'esterno

Il fabbricato è caratterizzato da un piano terra adibito ad attività commerciali e da un primo e secondo piano, entrambe ad uso residenziale, ai quali si accede da due scalinate che partono dalla corte privata.

Le facciate storiche caratterizzate da decori, fregi, capitelli, lesene, marcapiani e cornicioni e da terrazzi, prima dell'intervento di recupero, erano rivestite da intonaco tradizionale calce/cemento decorato con pittura e presentavano diffusi e gravi segni di ammaloramento, che richiedevano interventi di ripristino sia nelle parti in cemento e in calcestruzzo sia negli intonaci. La stessa situazione caratterizzava l'androne, che presentava pareti con evidenti segni di degrado e numerosi rappezzi dovuti ad interventi eseguiti in momenti e per motivi diversi.

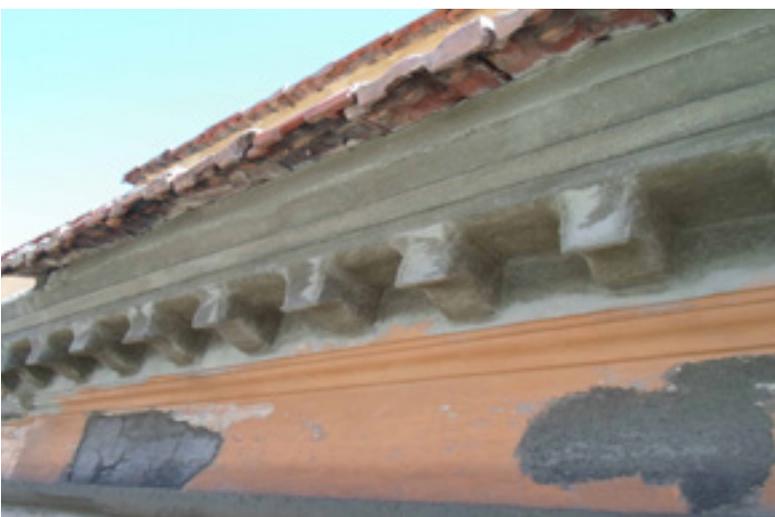
Tutte le parti in calcestruzzo degradato ed in fase di distacco sono state rimosse fino al raggiungimento di un sottofondo solido e resistente, procedendo alla spazzolatura energica dei ferri d'armatura delle solette di alcuni terrazzi, fino ad eliminare ogni traccia di ruggine; alcuni ferri, inoltre, sono stati ricostruiti attraverso la saldatura di altri ferri, intervenendo poi con l'applicazione del trattamento per la protezione dalla corrosione dei ferri stessi con il prodotto **FASSAFER MONO**, boiaccia cementizia monocomponente.

Negli interventi di ripristino degli elementi in calcestruzzo è stata utilizzata la Linea **GEOACTIVE** della **FASSA BORTOLO**, una gamma completa di prodotti specifici.

Successivamente sono stati ripristinati gli elementi in calcestruzzo utilizzando **GEOACTIVE TOP B 525**, malta cementizia monocomponente, fibrorinforzata, a ritiro controllato, solfato resistente, con elevate caratteristiche meccaniche, utilizzata per la riparazione e la ricostruzione di ampie superfici e specifica negli interventi di recupero del calcestruzzo; nel caso in cui sia stato necessario intervenire con spessori superiori ai 2 cm si è utilizzata un'armatura in rete zincata o elettrosaldata, agganciata ai ferri d'armatura esistenti o a chiodi in precedenza inseriti nella muratura, con la funzione di contrastare il fenomeno di espansione iniziale della malta utilizzata.

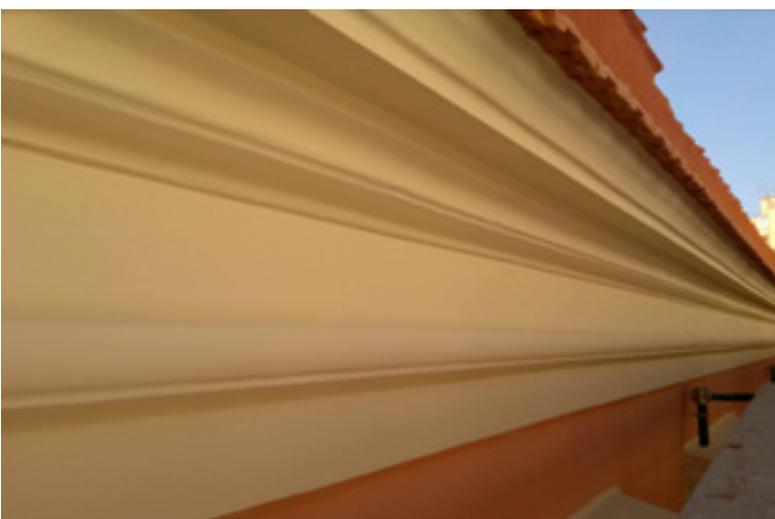
Tutto l'intonaco degradato è stato rimosso, con la relativa raschiatura e carteggiatura delle superfici; lo stesso procedimento ha coinvolto anche tutti gli elementi architettonici in cemento presenti sulle facciate come decori, fregi, capitelli, lesene, marcapiani e cornicioni. Tutte le parti mancanti sono state ricostruite utilizzando sempre la malta **GEOACTIVE TOP B 525**.

*In alto e in mezzo: ripristino dei cornicioni con apposite malte,
sotto: risultato finale ottenuto dopo la tinteggiatura*

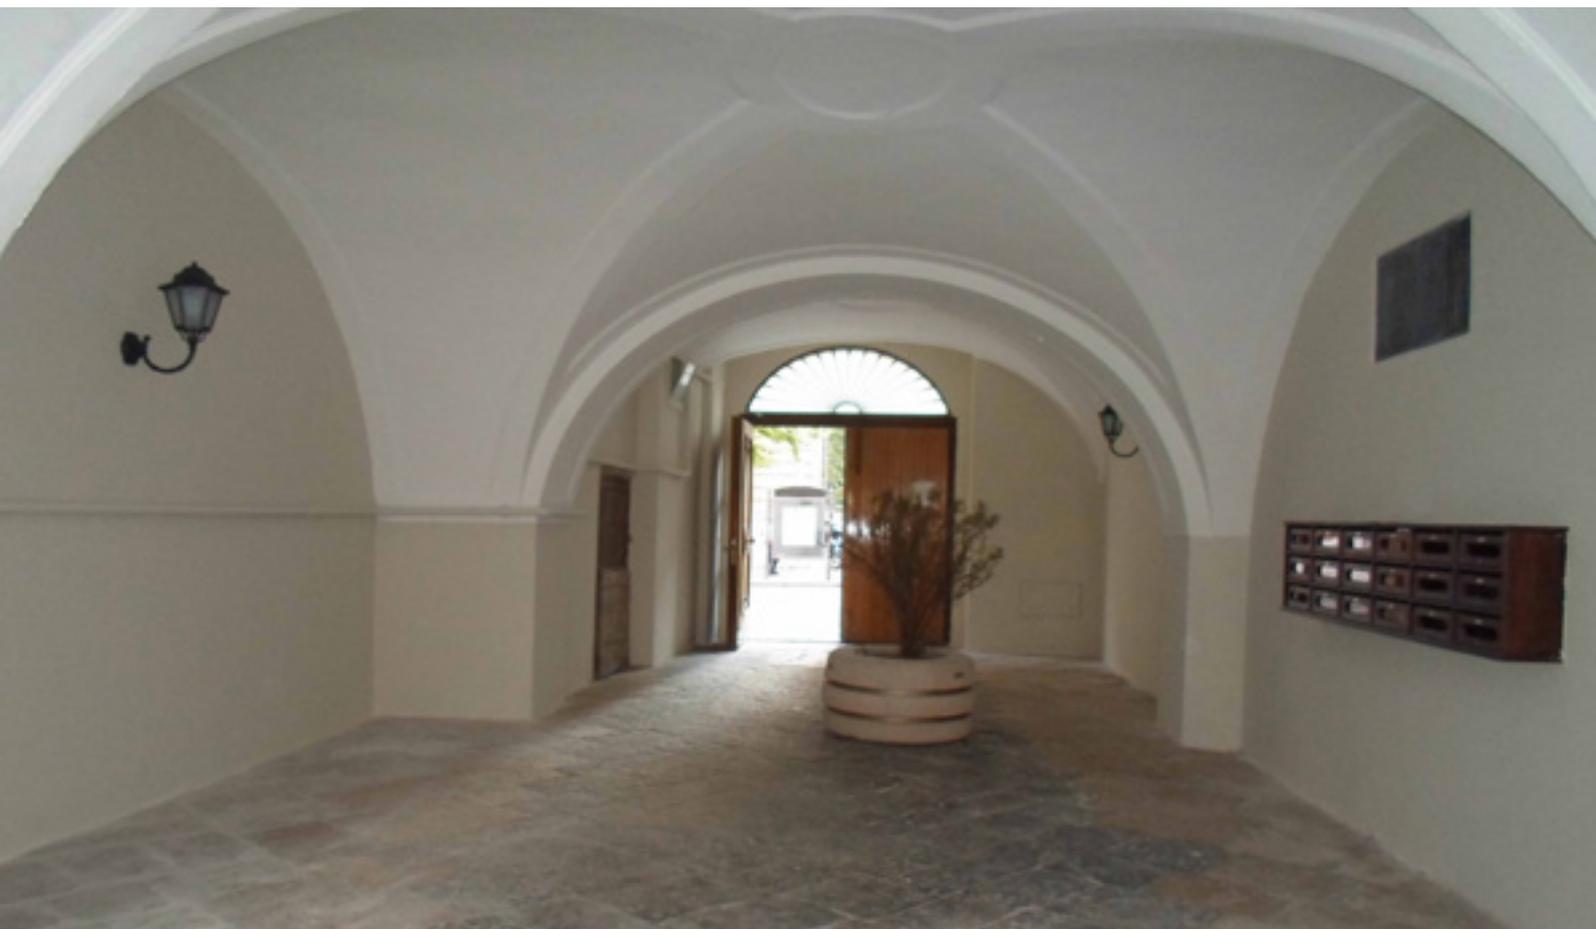
Androne d'ingresso

I lavori sulle pareti dell'androne sono stati realizzati seguendo lo stesso ciclo specifico utilizzato per le parti in intonaco degradato presenti sulle facciate: la Linea **GEOACTIVE**, con i prodotti **GEOACTIVE TOP B 525**, per il ripristino delle parti mancanti, e **GEOACTIVE FINE B 543**, per la rasatura e l'omogeneizzazione delle superfici e come finitura e decorazione il ciclo **SISTEMA ACRILSILOSSANICO** con il fondo **FX 526** e il rivestimento **RX 561**.
