## RIFACIMENTO FACCIATA IN CENTRO STORICO

## TIPOLOGIA DI INTERVENTO

Recupero e rifacimento  
facciata

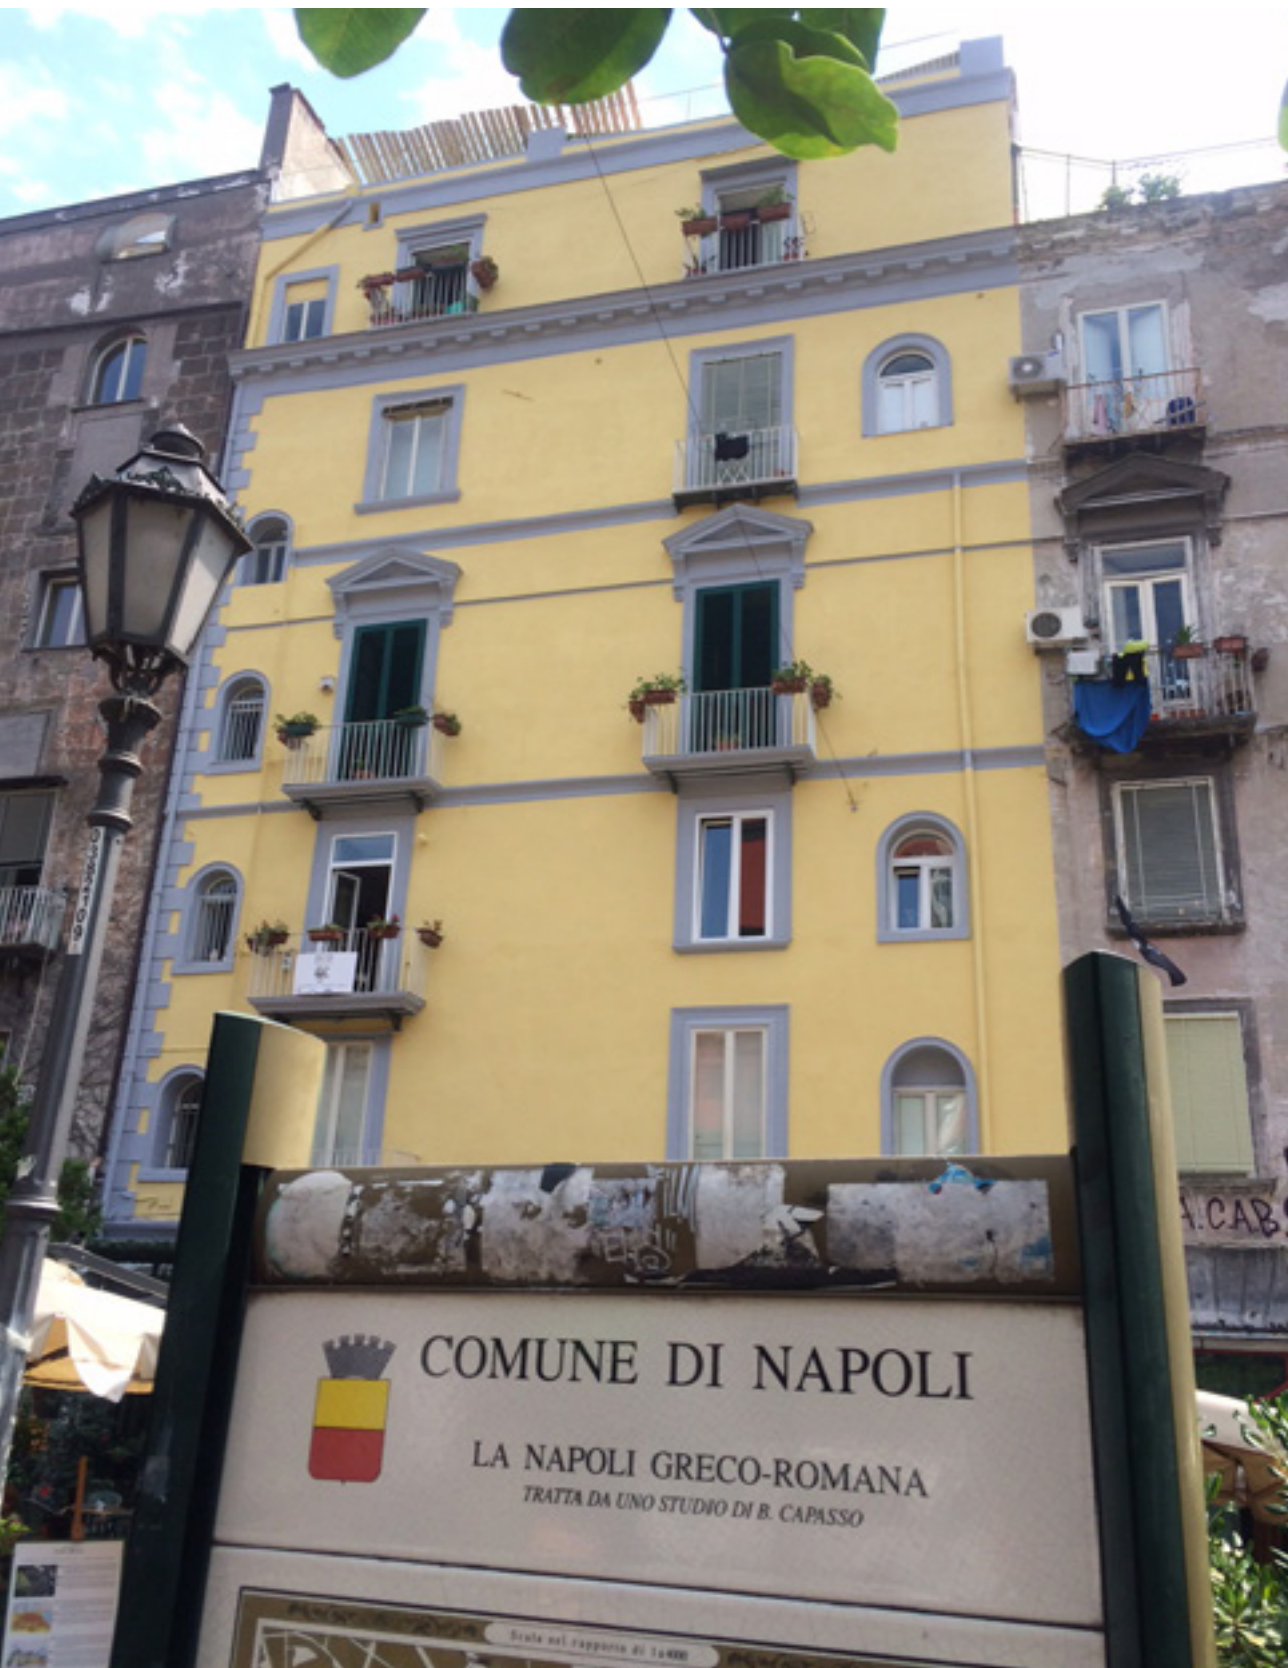
Risultato finale ottenuto

- Stesura della finitura protettiva della Linea ai Silicati del **SISTEMA COLORE**:

- Per le cornici è stato scelto **FASSIL F 357S**, fondo riempitivo in pasta, particolarmente indicato per uniformare piccole imperfezioni su superfici murali, donando un aspetto estetico simile all'intonaco civile, oltre che per creare ancoraggio tra supporti trattati con pitture di natura organica e la successiva finitura ai silicati

- Per la superficie trattata con rasatura armata, invece, dopo aver atteso 28 giorni per la sua stagionatura, si è optato per l'applicazione del fissativo minerale ai silicati **FASSIL F328**, seguita dall'idropittura minerale ai silicati liscia **FASSIL P 313**.
