RESTAURO STORICO E RISANAMENTO

Sistema Deumidificante

Risanamento di murature  
con problemi di umidità

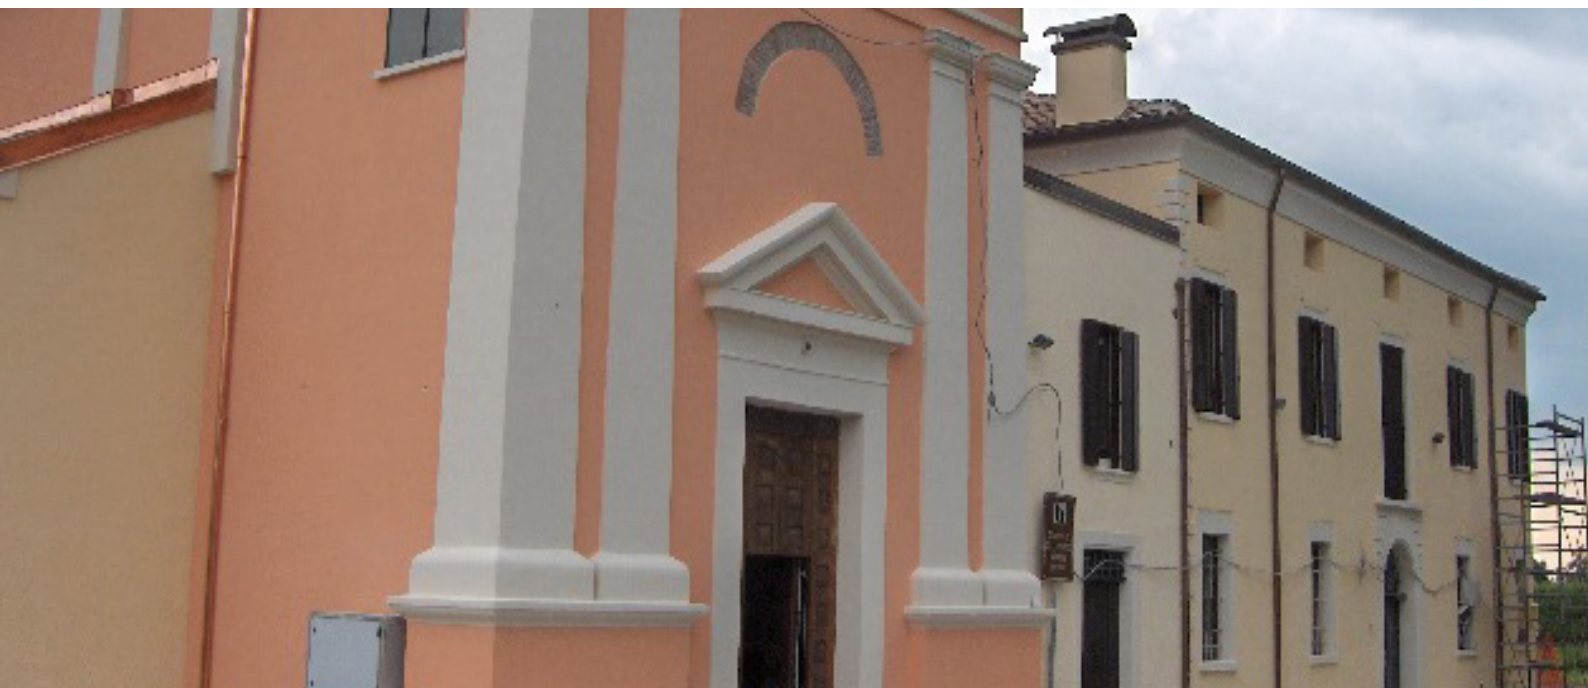
*Dettaglio decorazioni e finiture esterne*

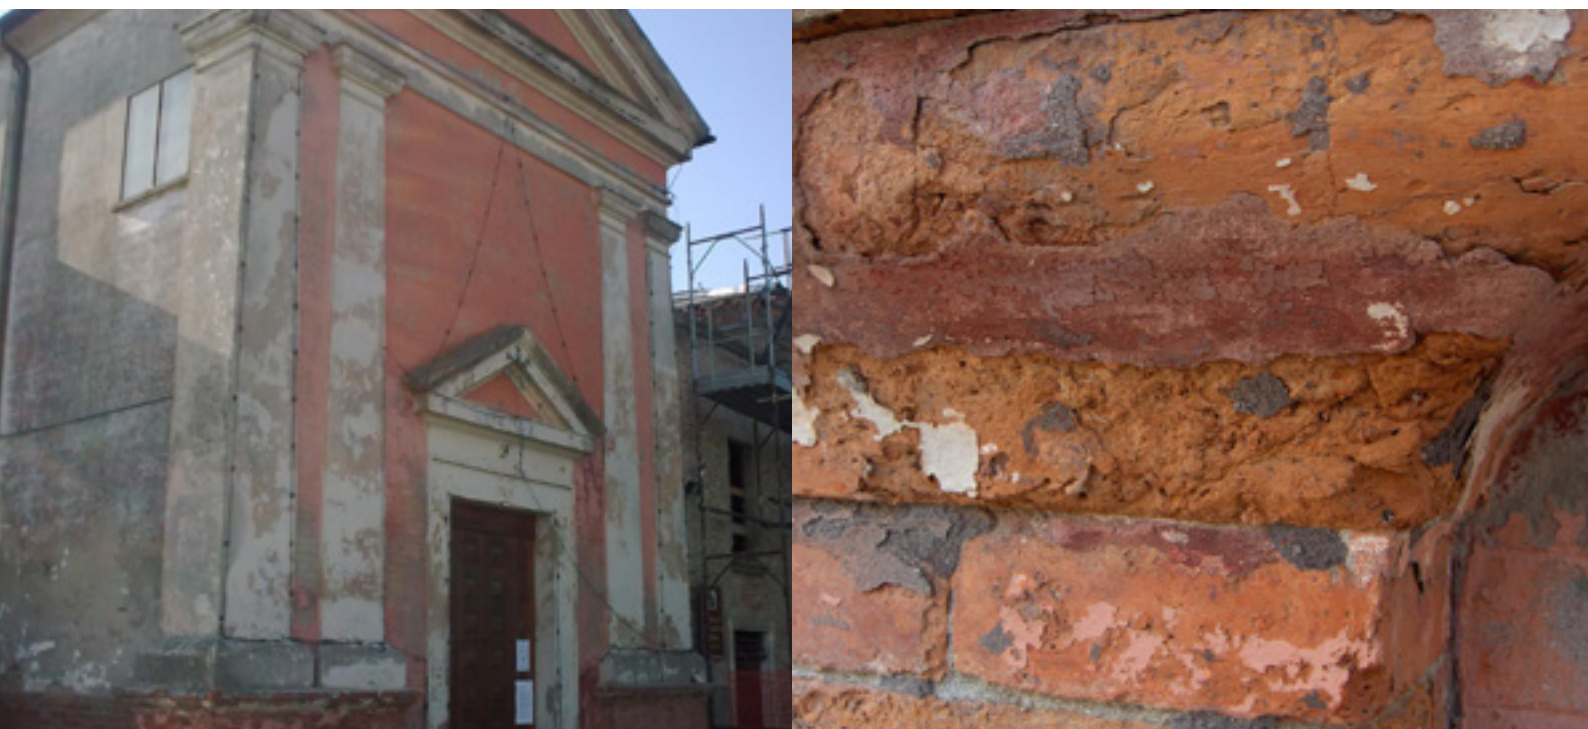
*Lo stato della chiesa prima dell'intervento e dettaglio delle murature ammalorate*

L'intervento di oggi mira a restaurare e rinnovare completamente l'intera struttura che presentava un consistente degrado: elevati livelli di umidità di risalita capillare nei muri, presenza di patine biologiche e muschi sui muri esterni, aree con intonaco degradato e decoeso, infiltrazioni, scrostamento delle finiture esterne.

Dopo una accurata analisi da parte dell'Assistenza Tecnica **FASSA BORTOLO** è stato deciso di intervenire radicalmente sulla struttura in quanto gli intonaci non erano recuperabili. Per questo motivo sono stati interamente asportati fino ad arrivare alla muratura sottostante. Di seguito tutti i muri sono stati sottoposti ad idrolavaggio per esportare completamente il sale accumulato nelle sue porosità interne. Ad asciugamento avvenuto è stato applicato **RINZAFO 720**, a base di calce idraulica naturale NHL 3,5 e specifico per il risanamento di murature con problemi di umidità. Una volta asciutto si è proceduto con l'applicazione di **INTONACO MACROPOROSO 717**, l'intonaco deumidificante idrofugo con elevata livello di porosità per cicli di risanamento, sempre a base di calce idraulica NHL 3,5.

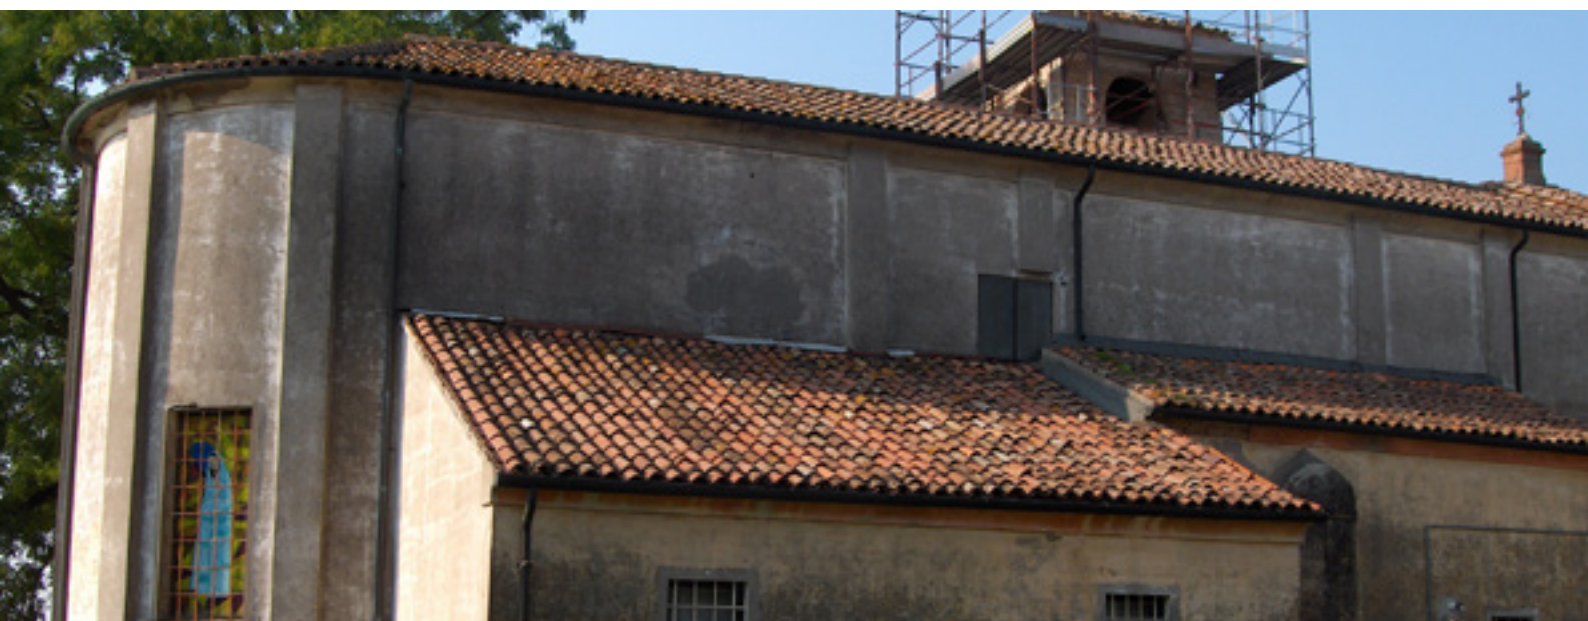
*Parte posteriore della chiesa, lo stato di degrado delle finiture è evidente*

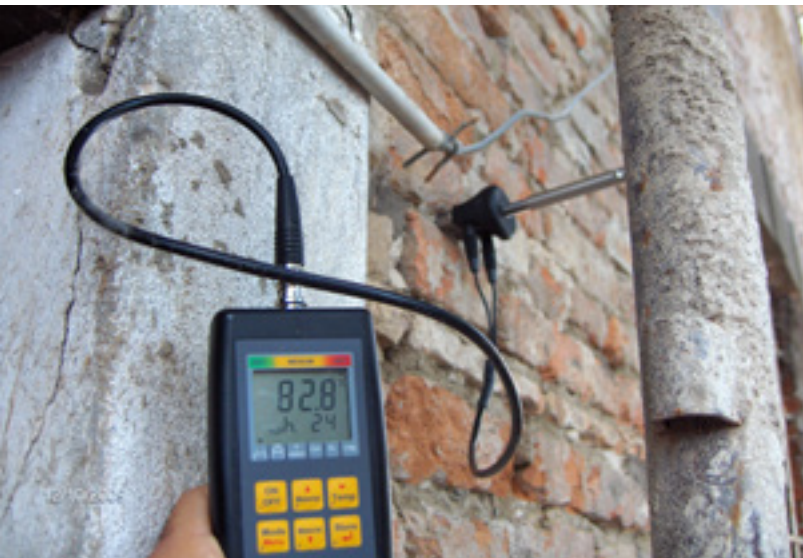
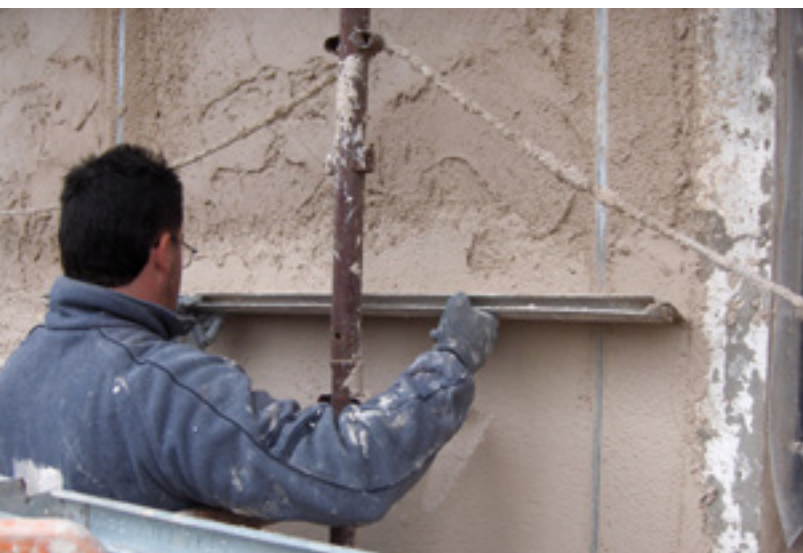
*Sopra: rilevamento del livello di umidità con igrometro,  
sotto: applicazione di INTONACO MACROPOROSO 717*

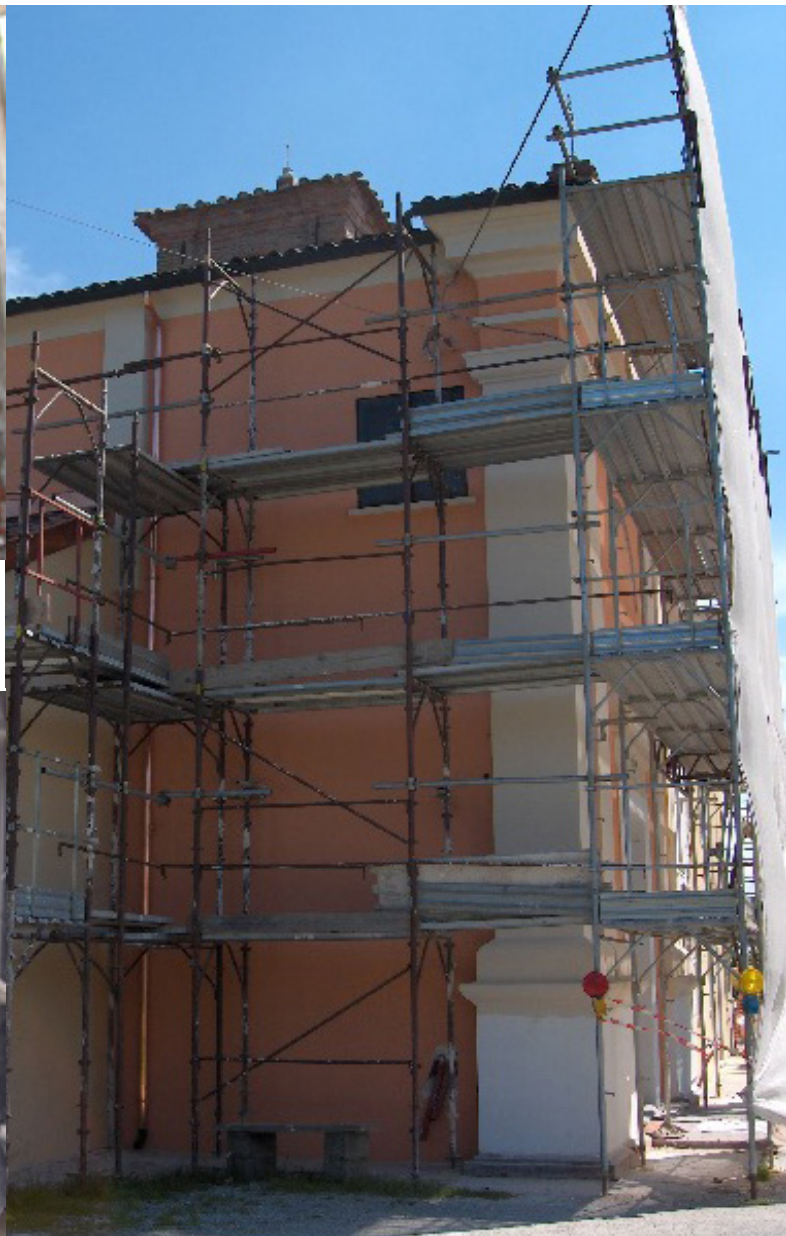
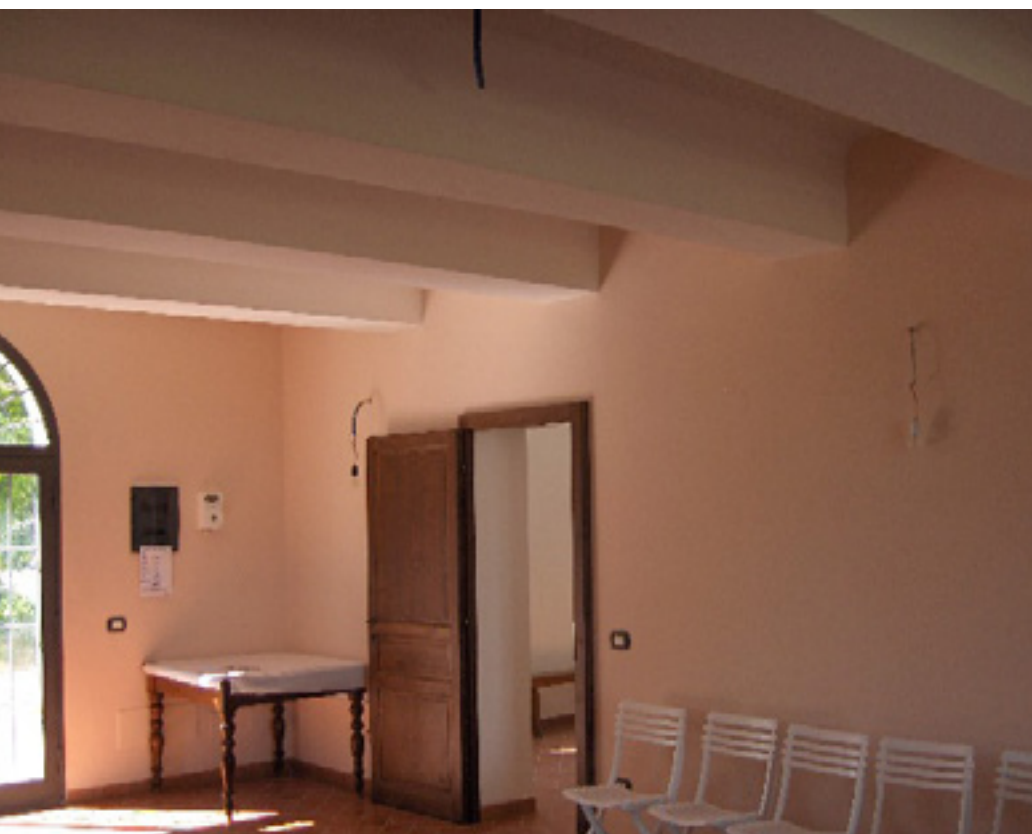
*Realizzazione delle finiture*

Infine, è stata utilizzata **FINITURA IDROFUGATA 756**, anche essa a base di calce idraulica. Questi tre prodotti formano parte del ciclo risanante della **LINEA EX NOVO RESTAURO STORICO FASSA BORTOLO**, una famiglia di prodotti appositamente studiata per interventi di restauro storico perché propone materiali eco-compatibili con quelli originari.

Il ciclo di risanamento è stato completato con la finitura altamente traspirante, e compatibile con l'intervento di risanamento, **PS 403** previ applicazione del suo specifico fondo fissativo **FS 412**.
