CASALMAGGIORE - CREMONA  
**Recupero Conservativo Sala Lido**

RESTAURO STORICO

## TIPOLOGIA DI INTERVENTO

Rifacimento di intonaci

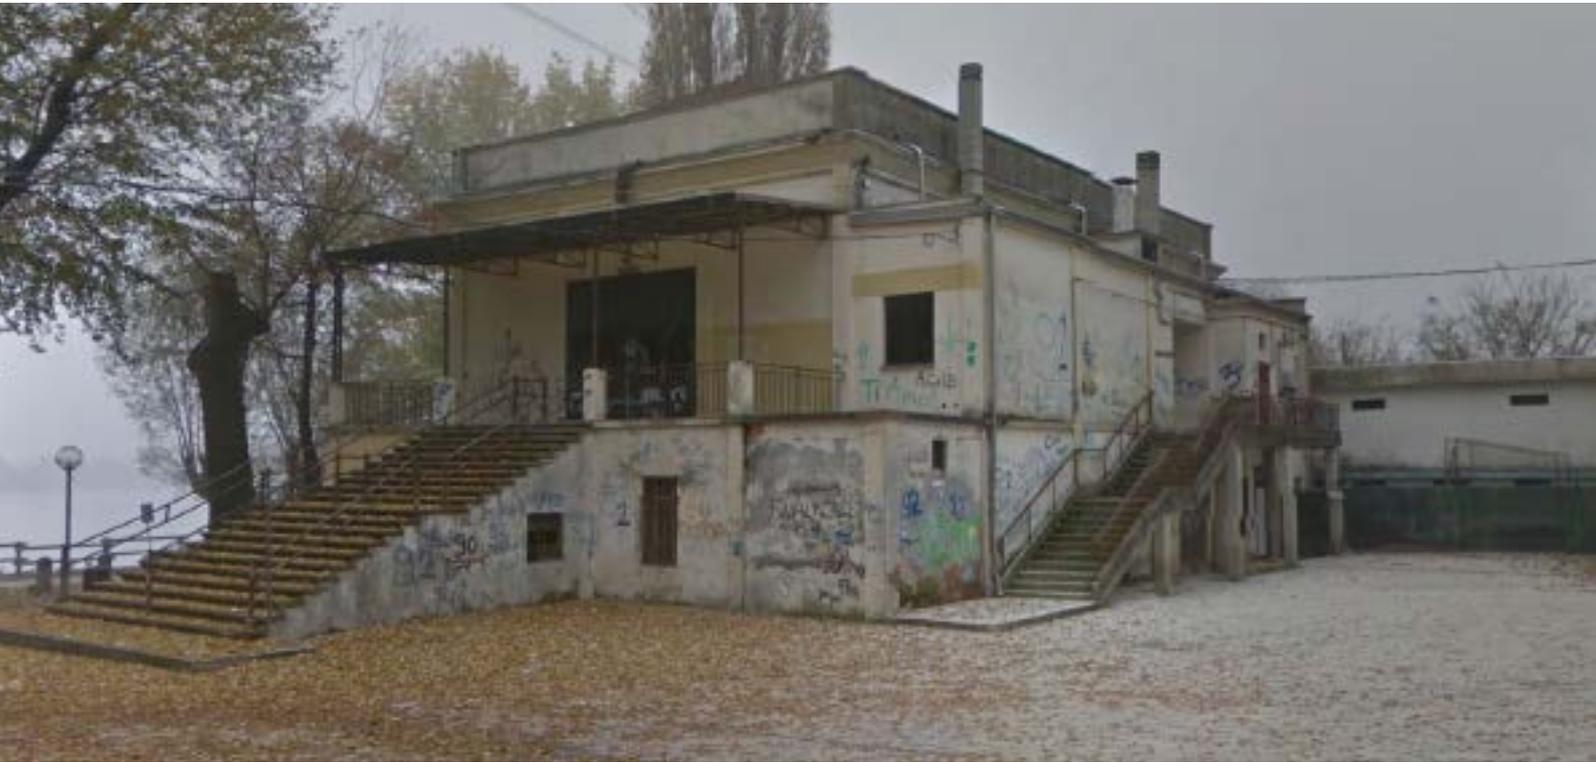
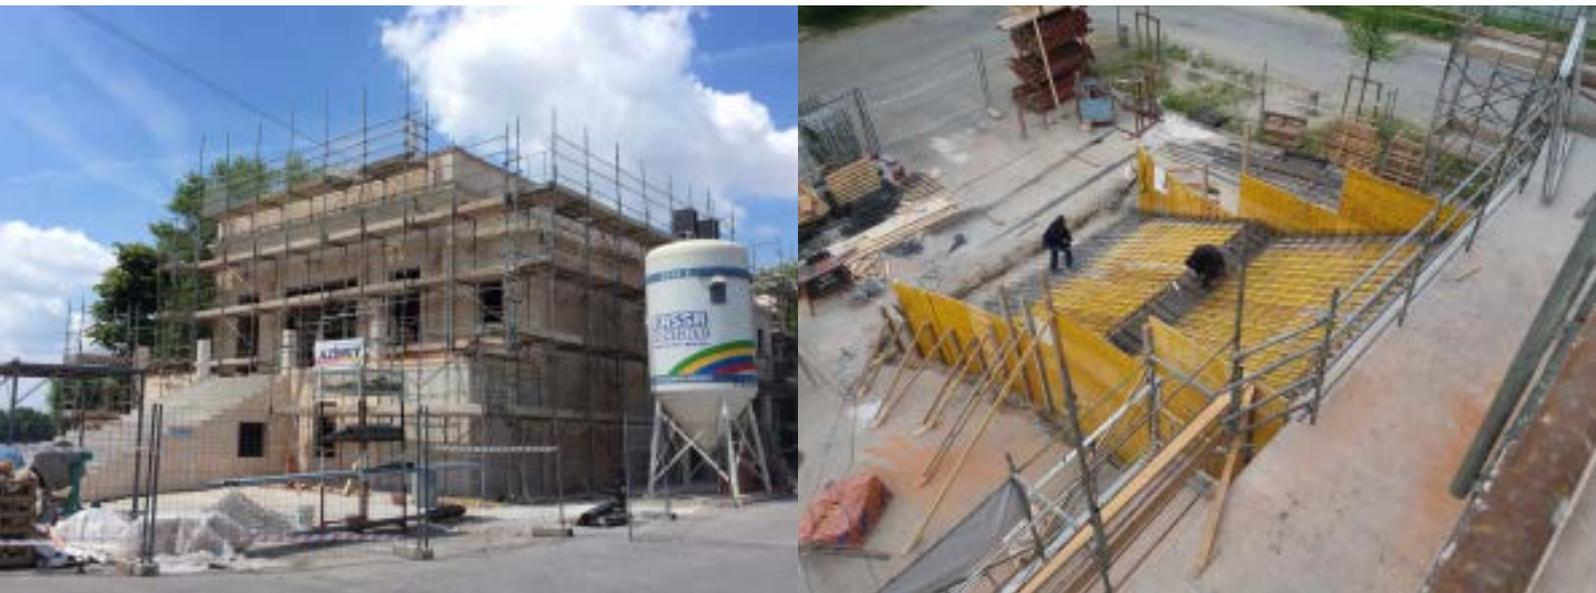
*In alto: stato dell'immobile prima dell'intervento di recupero, in basso: allestimento cantiere e inizio dei lavori di recupero*

L'intervento ha visto rigenerare completamente l'intera struttura ed è consistito in: rinforzo strutturale delle fondazioni, rifacimento di tutti i sottofondi e massetti, demolizione e rifacimento della scalinata esterna e costruzione di una nuova per uso interno, rifacimento copertura e di tutta la lattoneria, demolizione e rifacimento di alcune porzioni di solaio in latero cemento, demolizione dei controsoffitti per scoprire le capriate ancora in buon stato che rimangono mantenute a vista.

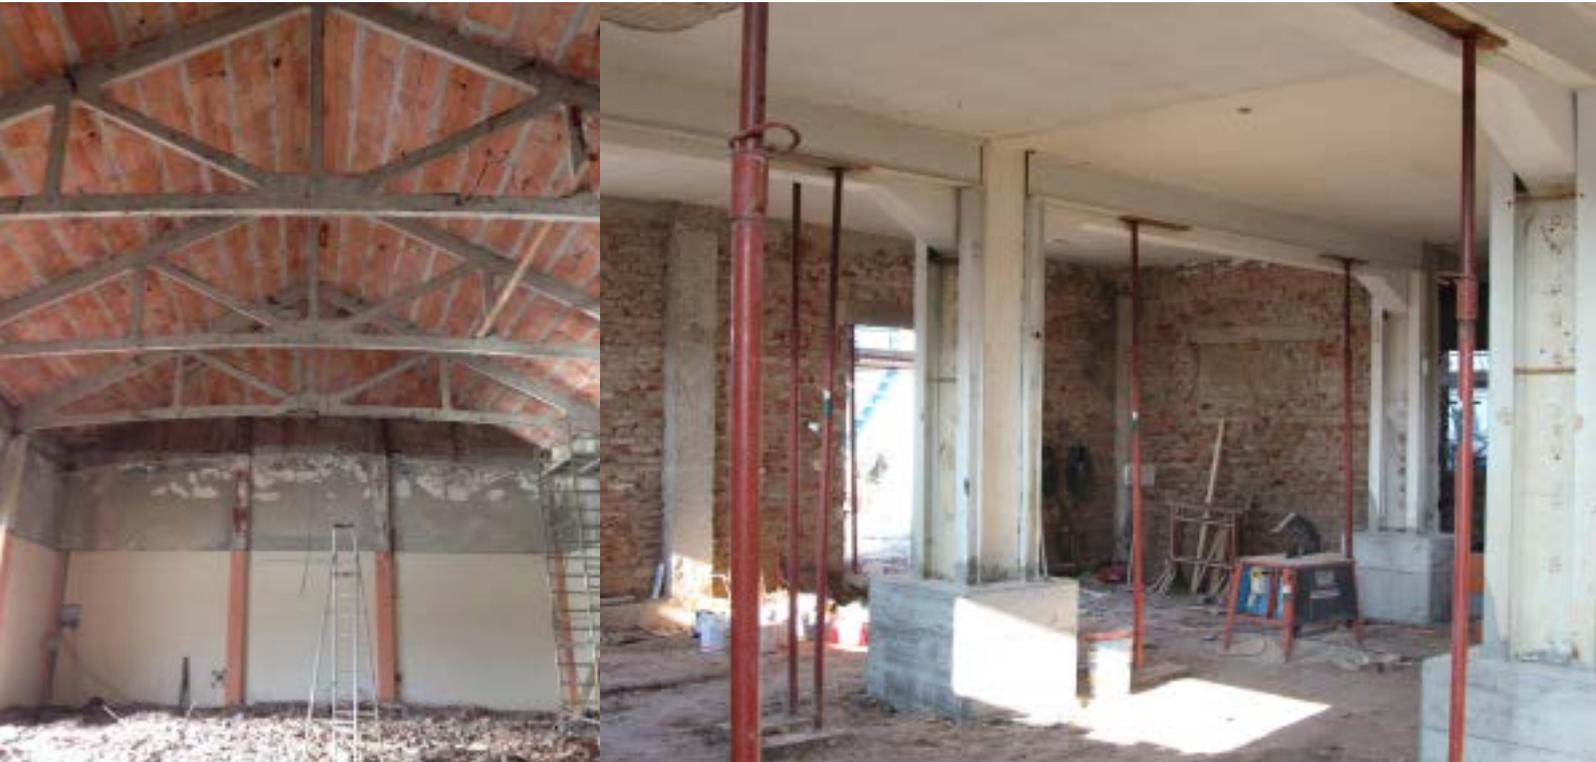
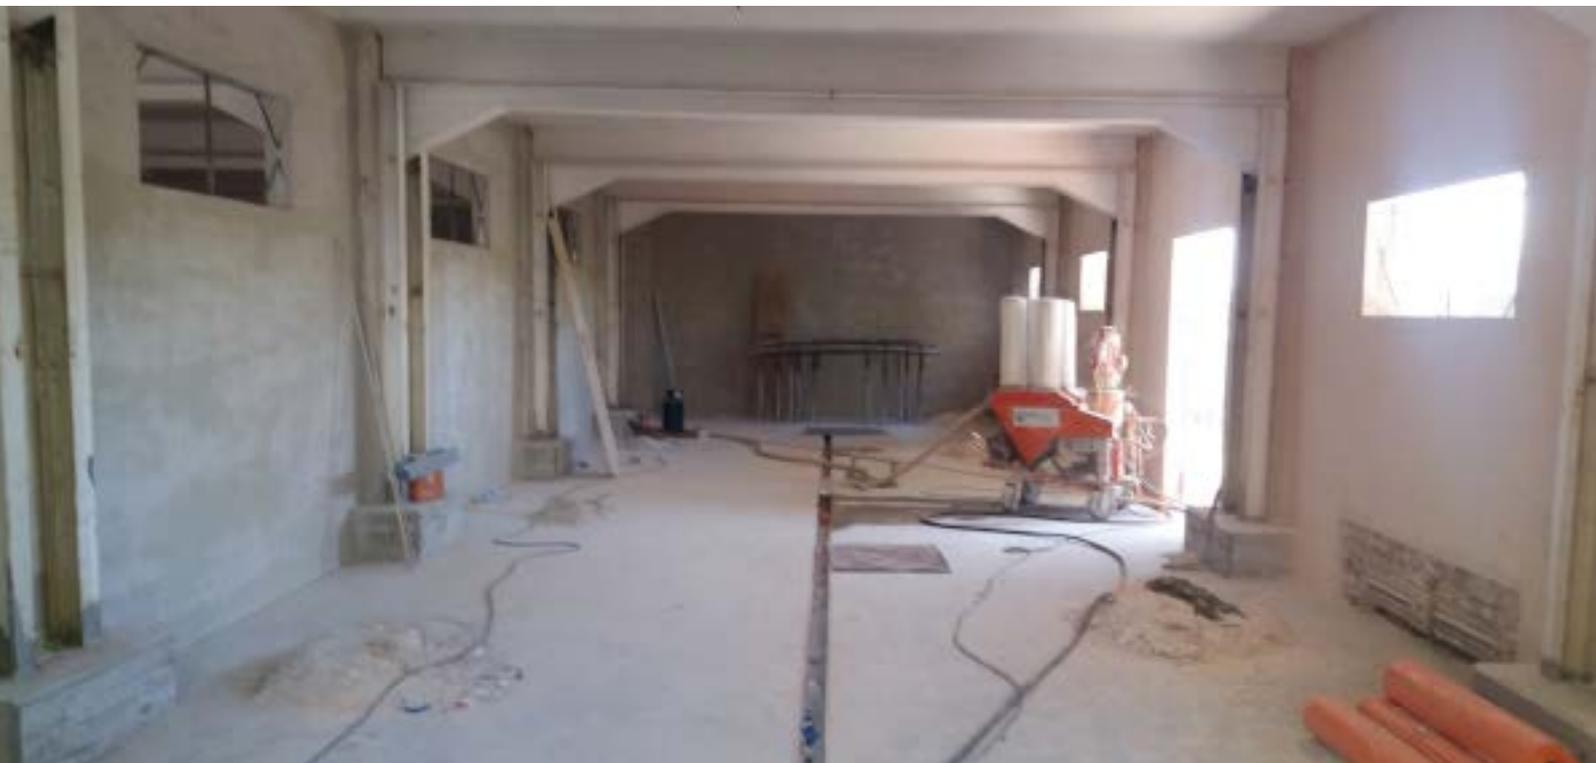
*Lavori interni di rimozione intonaci e rifacimento massetti*

Le superfici ad intonacare si devono presentare sane, pulite e devono essere esenti da polvere, efflorescenze ed altre sporcizie. Per questo motivo, l'intonaco esistente decoeso, scrostato ed in fase di distacco deve essere completamente rimosso. Successivamente si è proceduto ad un'accurata pulizia del sottofondo e preparazione della superficie posizionando delle fasce verticali lungo la muratura e paraspigoli in tutti gli angoli. Dopodiché è stato applicato a macchina **INTONACO 700**, fornito in silos, su tutta la superficie. Una volta iniziata la presa dell'intonaco, la fase successiva prevede il livellamento con staggia e frattazzo per livellare e rendere uniforme la superficie. Infine, per la finitura è stato applicato un intonachino colorato.

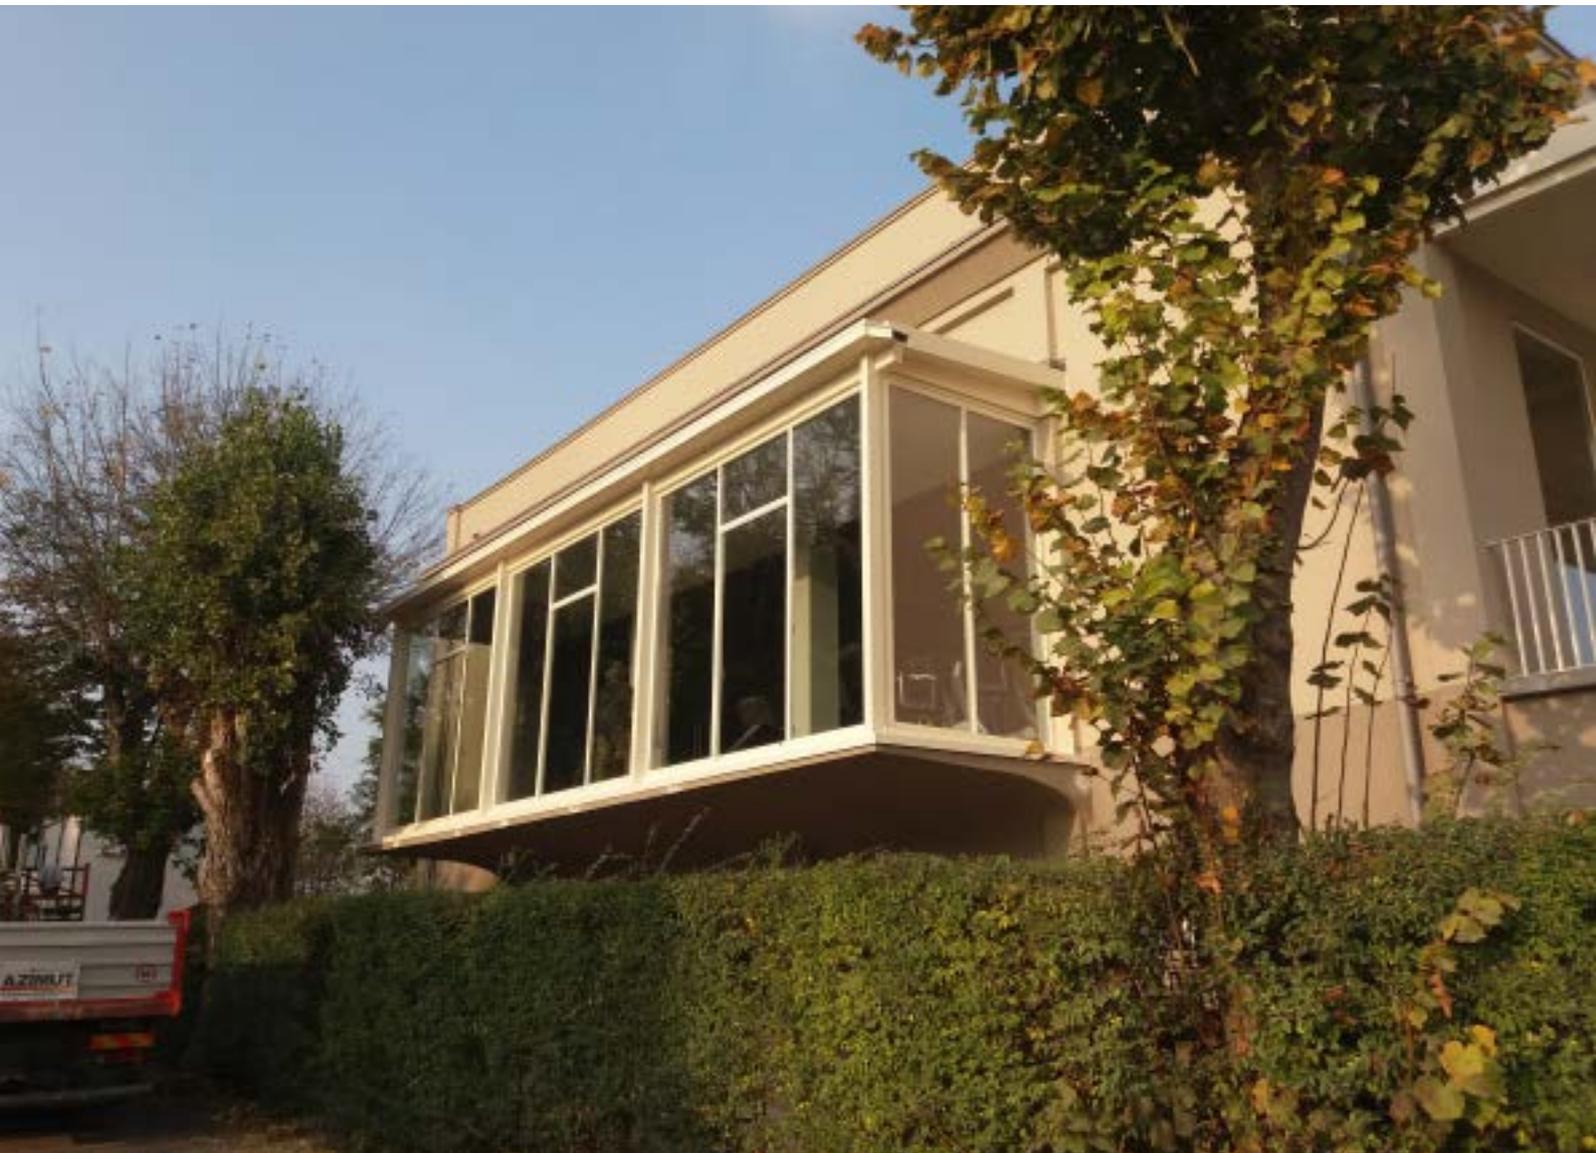
*Lato ovest dell'immobile a lavori conclusi*

La rigenerazione di tutti gli intonaci è stata fatta con **INTONACO 700**, uno speciale bio-intonaco di fondo a base di calce idraulica naturale NHL 3,5 per interni ed esterni. **INTONACO 700** forma parte della **LINEA EX NOVO RESTAURO STORICO** di **FASSA BORTOLO**, un sistema di prodotti progettati per essere compatibili con i materiali e le tecniche costruttive del patrimonio edile esistente perché realizzati con l'utilizzo della pregiata calce idraulica naturale.

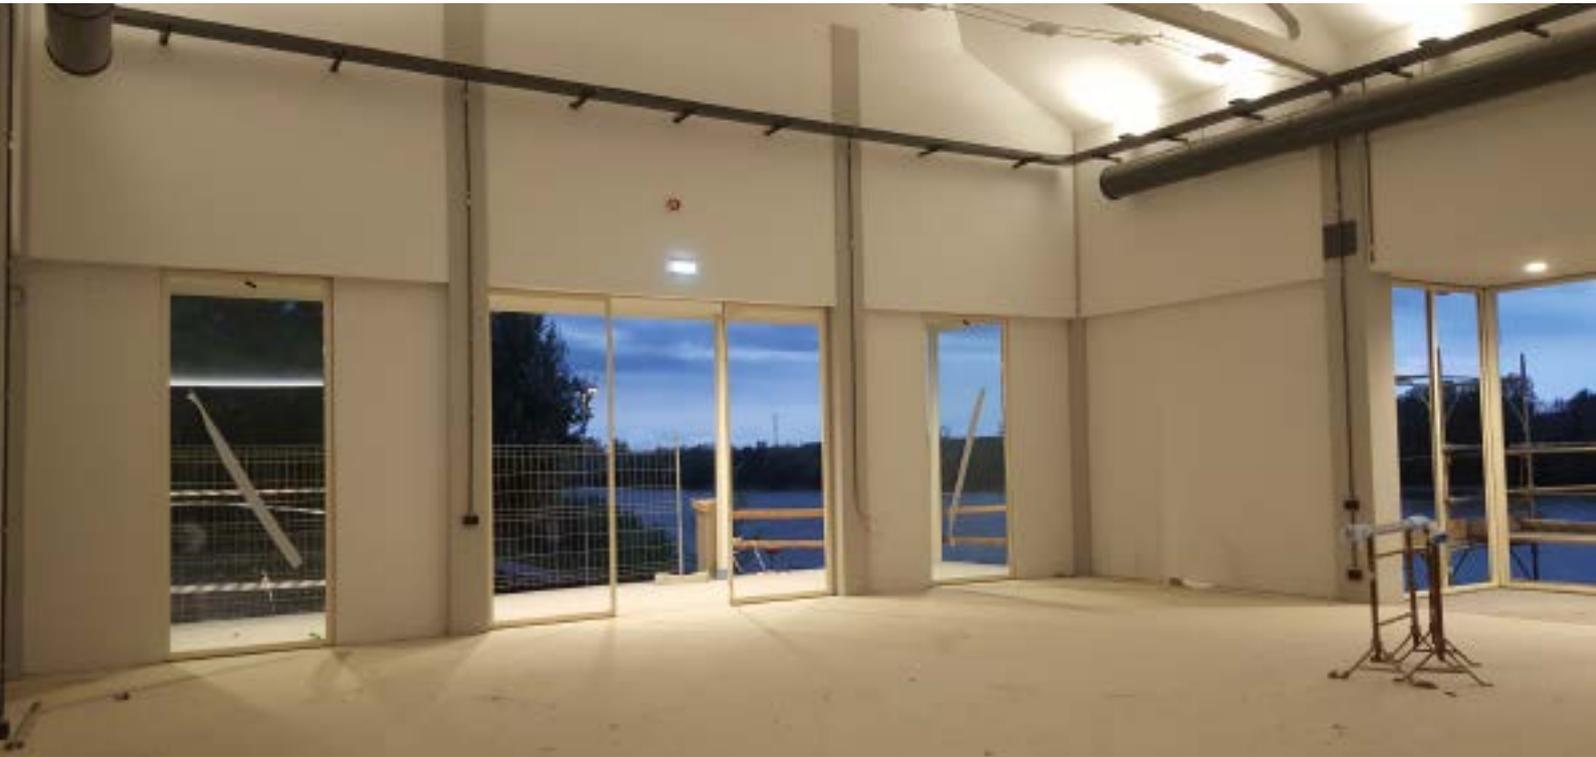
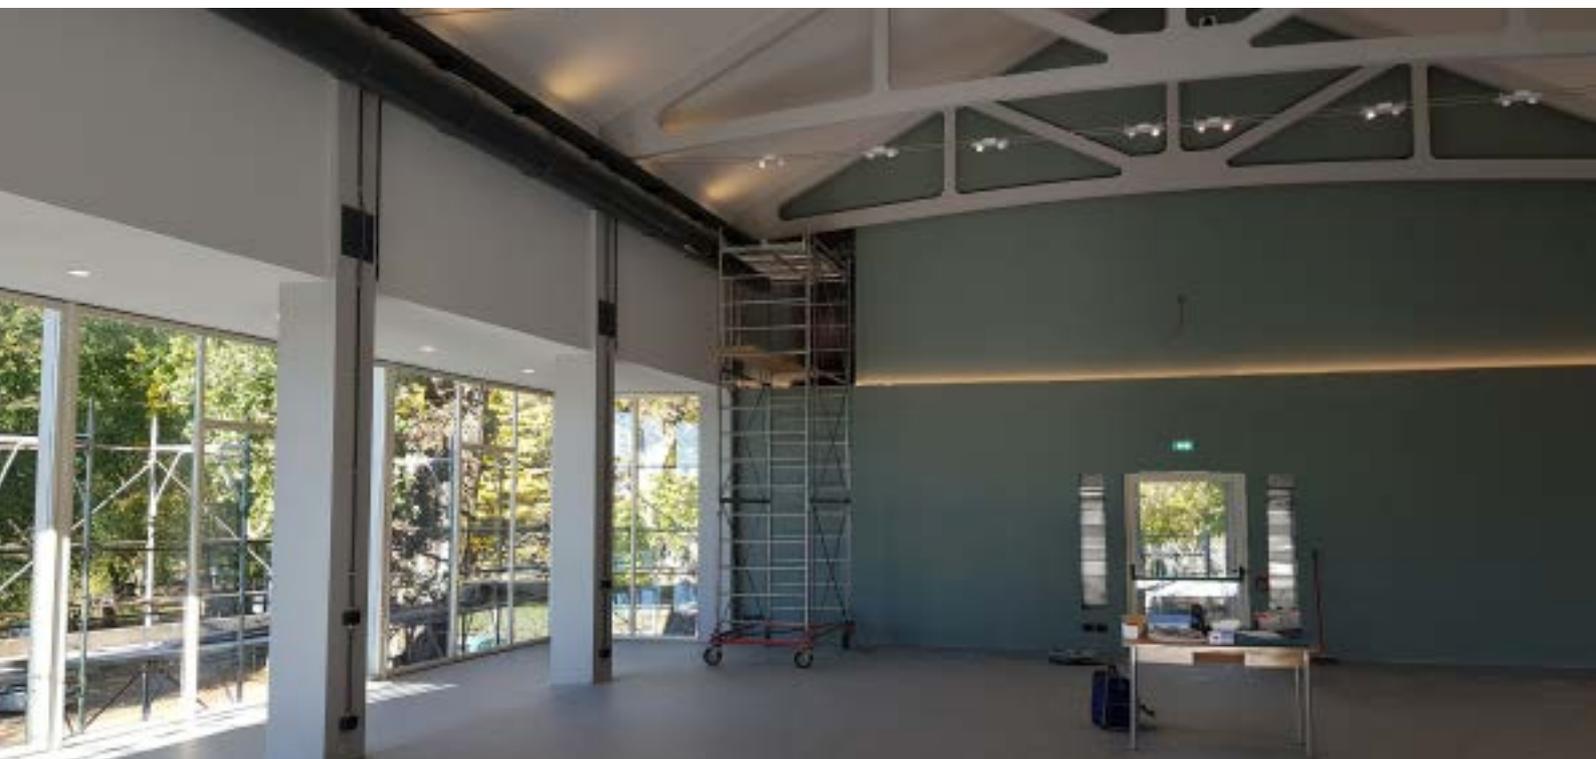
*Le superfici murarie interne dopo l'intonacatura e tinteggiatura*

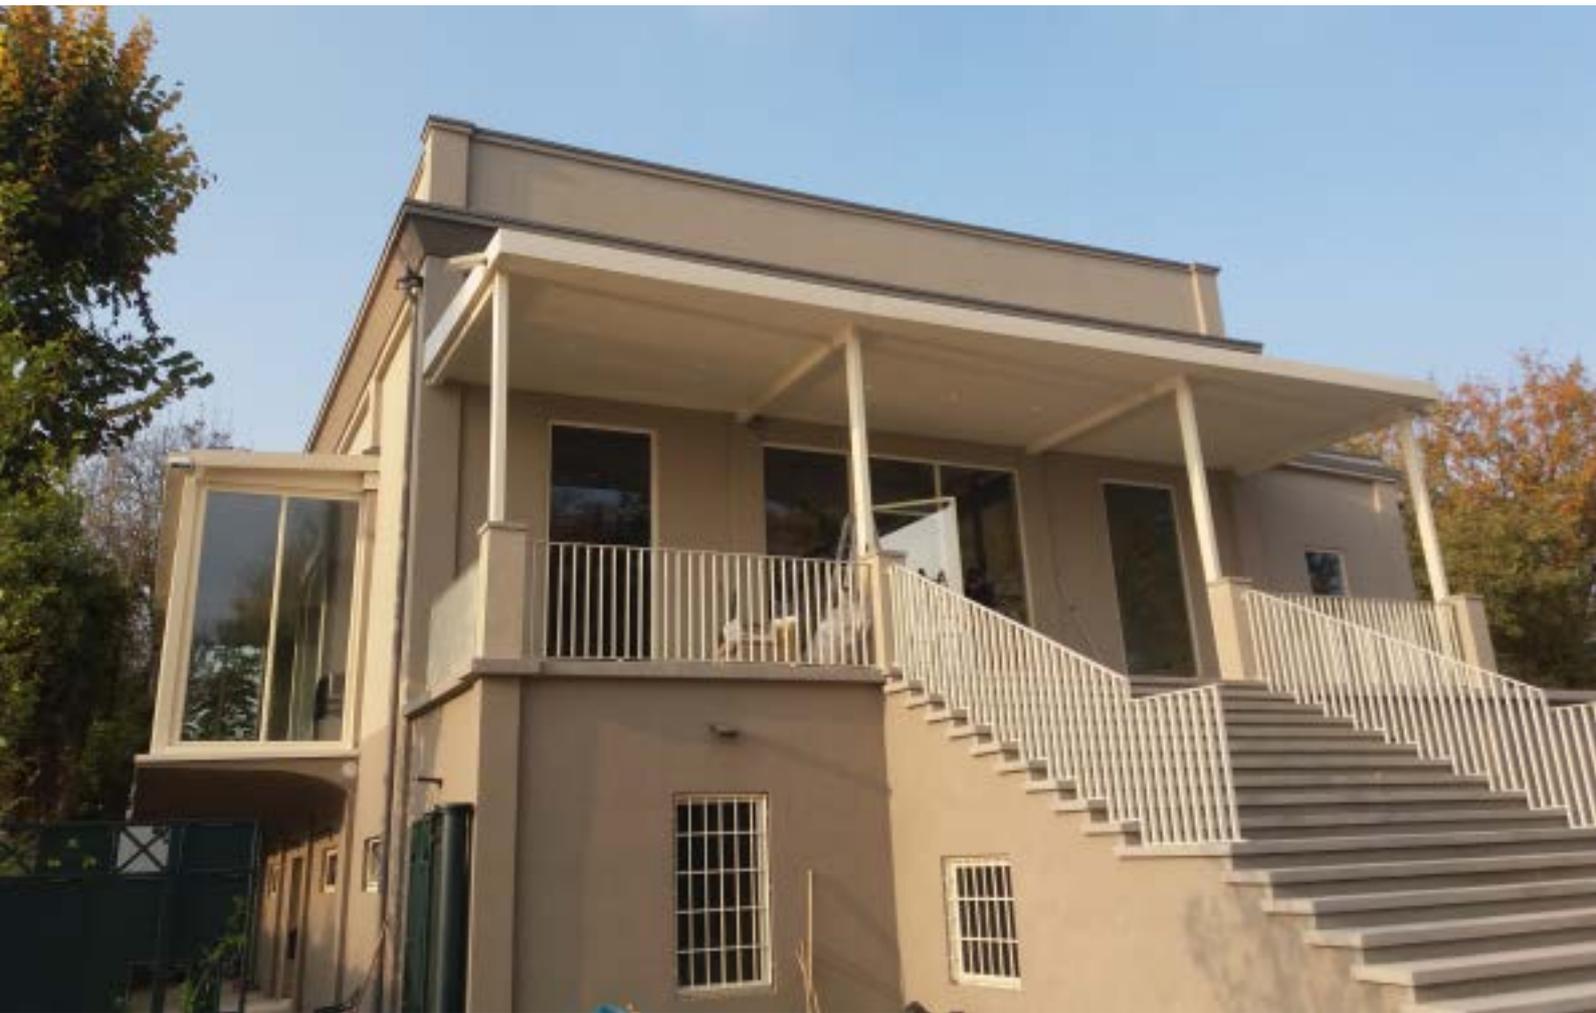
*Entrata principale dell'immobile dopo l'intervento*
