RECUPERO E RIPRISTINO FACCIATE

IMPRESA ESECUTRICE

TIPOLOGIA DI INTERVENTO

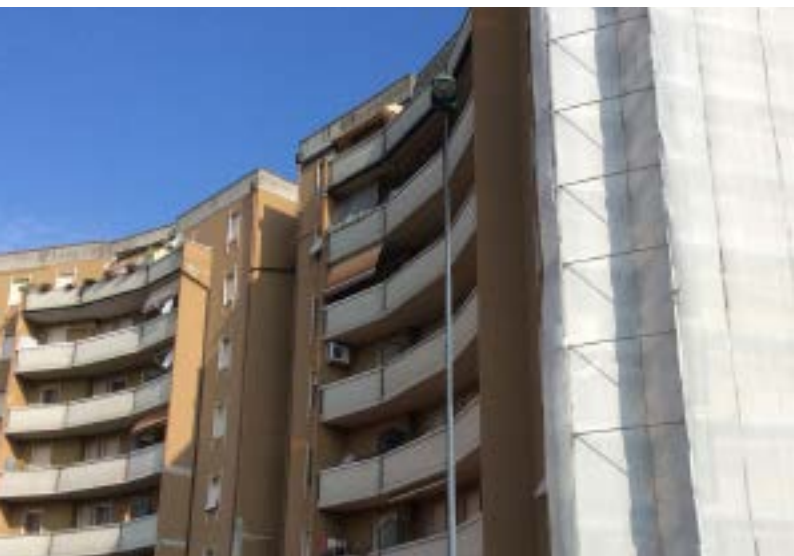
Lavori in corso

Il condominio presentava segni di deterioramento nei cornicioni, balconi e frontalini. In certe zone i danni si limitavano a tinteggiature sgretolate, in altre zone, l'intonaco risultava decoeso con conseguente disgregazione della facciata ed esposizione della struttura agli agenti atmosferici. Per questi motivi la prima fase dell'intervento è consistita nell'accurata rimozione dell'intonaco sgretolato e non adeguatamente aderito al supporto murario. Si è proceduto con la pulizia mediante scarifica della superficie sottostante e all'applicazione di un rinzaffo a base calce: **S 650**. Si tratta di un bio-rinzaffo bianco che possiede anche caratteristiche deumidificanti e antisale grazie alla presenza di speciali additivi idofrobizzanti.

Sul rinzafo è stato applicato **K 1710**, uno speciale bio-intonaco tradizionale di fondo, ad azione pozzolanica, fibrorinforzato, a base di pura nano-calce per interni ed esterni. **K 1710** è usato come intonaco di fondo su murature nuove o esistenti di diversa tipologia: pietre, mattoni, tufo, ecc. Le caratteristiche di elasticità dell'intonaco e la presenza di fibre lo rendono particolarmente adatto su supporti meccanicamente deboli.

Ad avvenuta maturazione degli intonaci è stato applicato il rasante minerale idrofugato **A 64 R-EVOLUTION** con la rete alcali-resistente **FASSANET 160** annegata tra la prima e seconda mano. Questo prodotto è stato appositamente formulato per rasare superfici resistenze quali calcestruzzo e finiture esistenti ben coese e resistenti, assorbenti e inassorbenti. Essendo classificato R2 secondo la normativa EN 1504-3, può essere utilizzato anche come uno specifico prodotto per realizzare rasature di protezione per il calcestruzzo perché possiede una elevata resistenza alla carbonatazione.

Ad asciugamento e stagionatura avvenuta l'intervento si è concluso con la tinteggiatura di tutte le superfici con la finitura acril-silossanica riempitiva **PX 505**, pittura decorativa utilizzabile su intonaci di finitura ad uso civile per esterni sia nuovi che vecchi. È composta da copolimeri acrilici e polisilossani in emulsione acquosa, inerti selezionati, biossido di titanio, pigmenti ed additivi specifici per rendere il film di pittura maggiormente resistente alla proliferazione di muffe e alghe. La sua applicazione è stata preceduta dal fondo ancorante **FX 526**, sempre di base acril-silossanica.

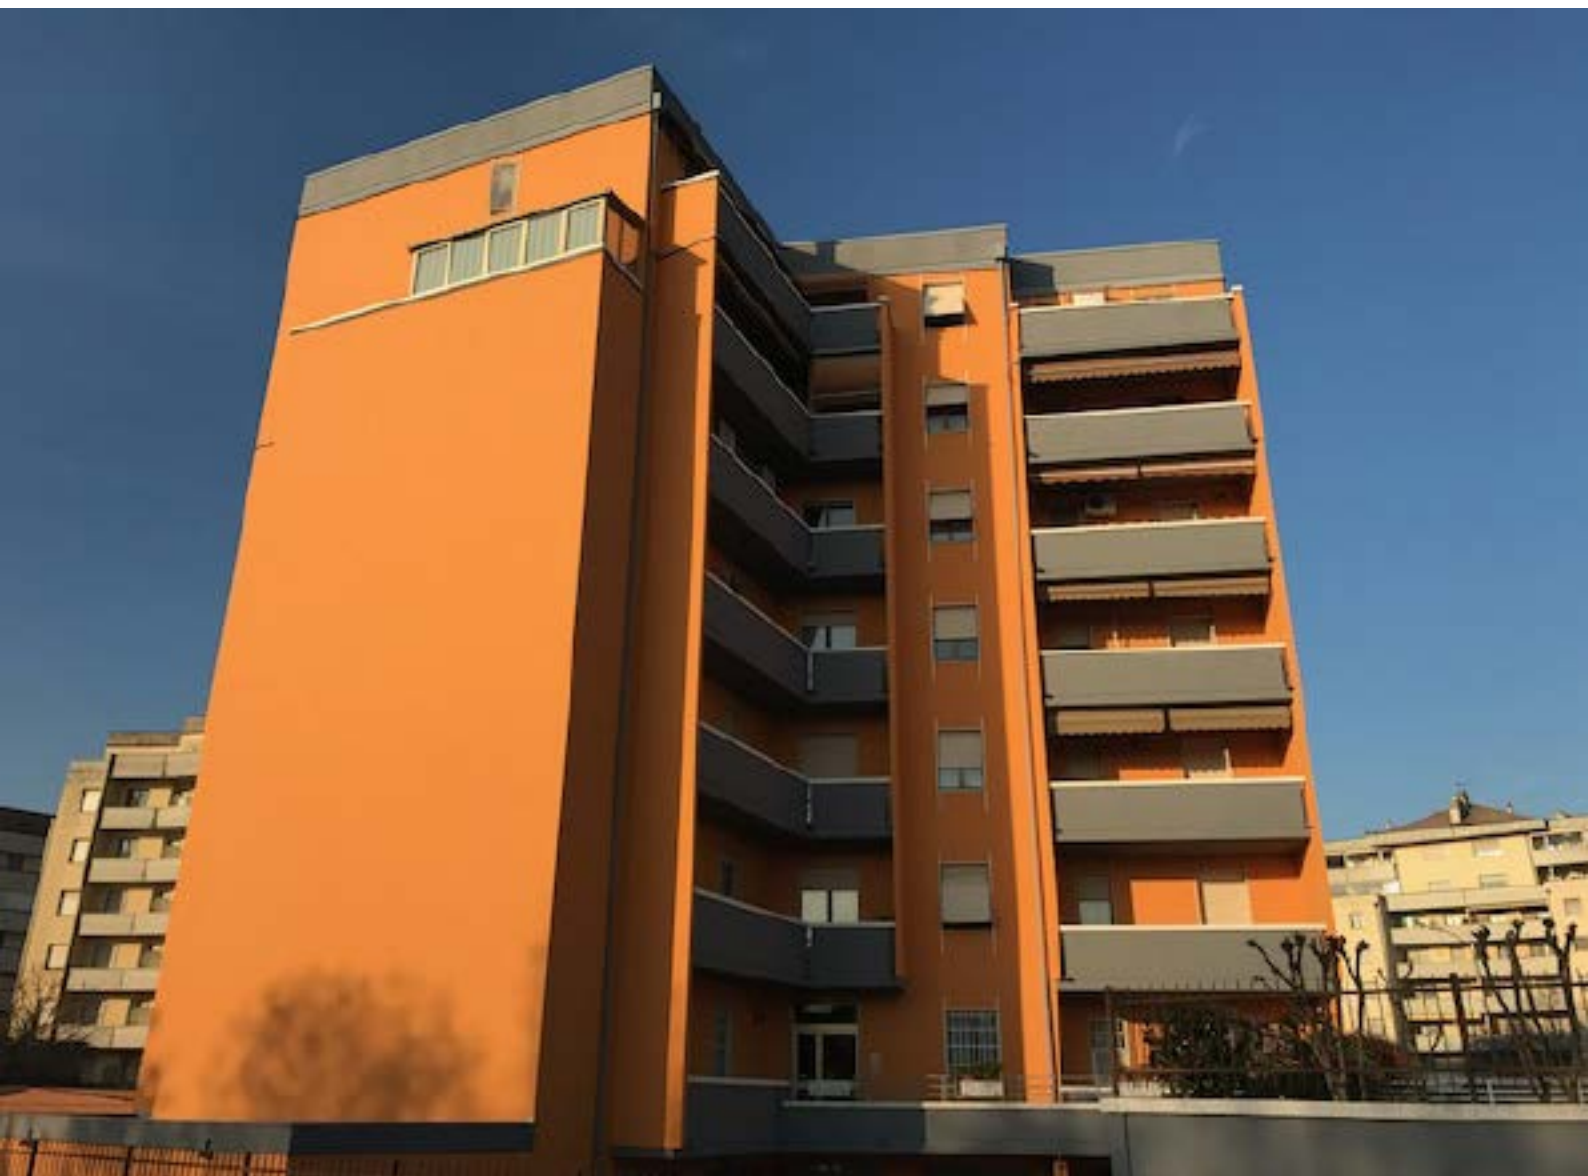
Lato est dell'edificio dopo l'intervento

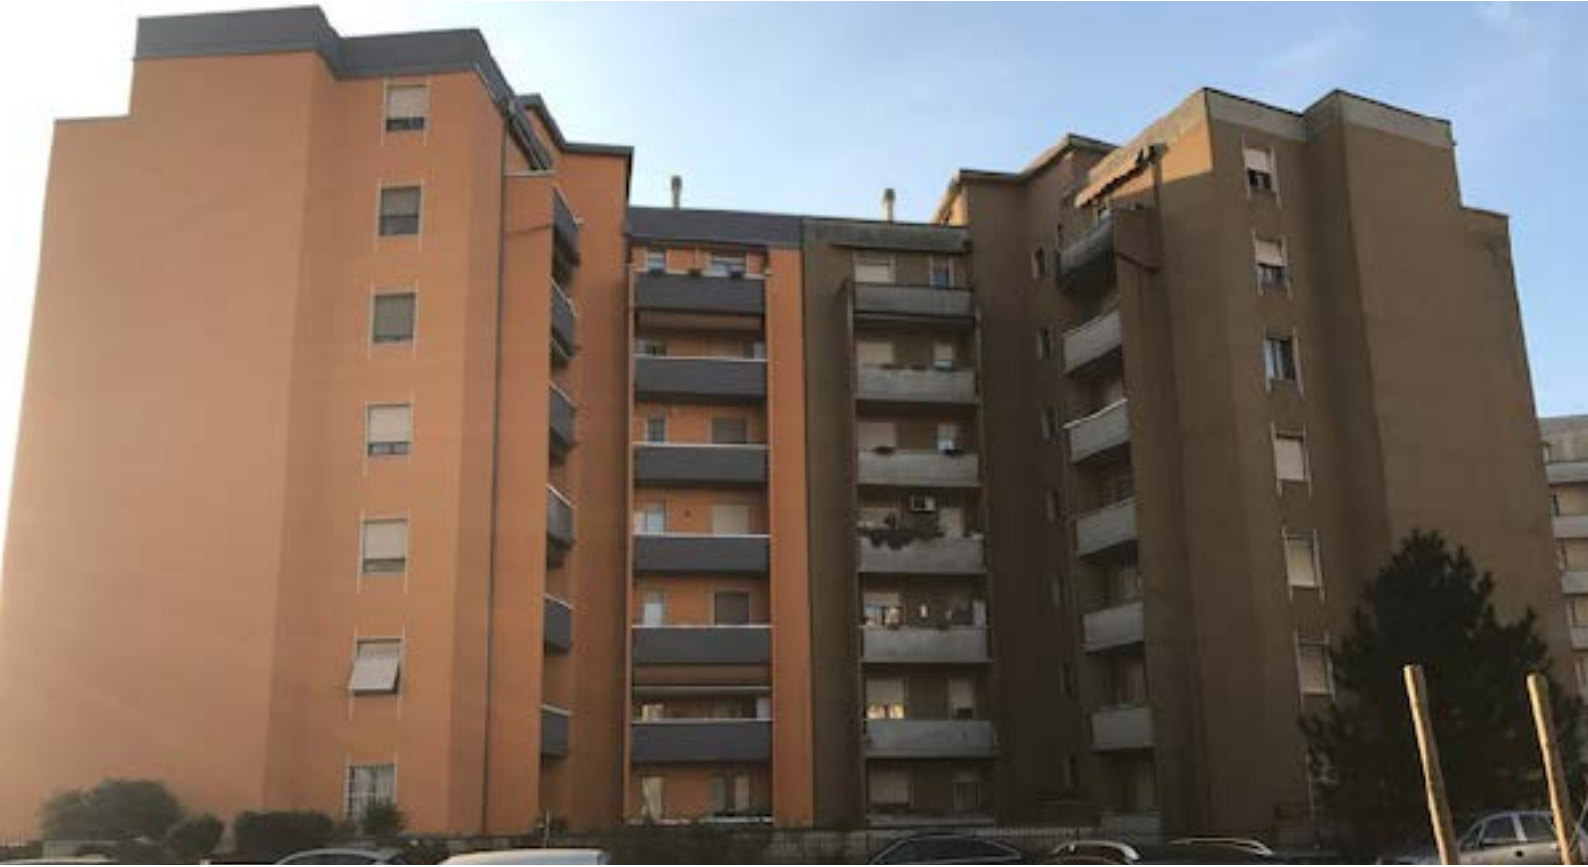
Sulla parte sinistra si apprezza la facciata dell'edificio a lavori ultimati, i lavori sulla parte destra verranno iniziati nei prossimi mesi.

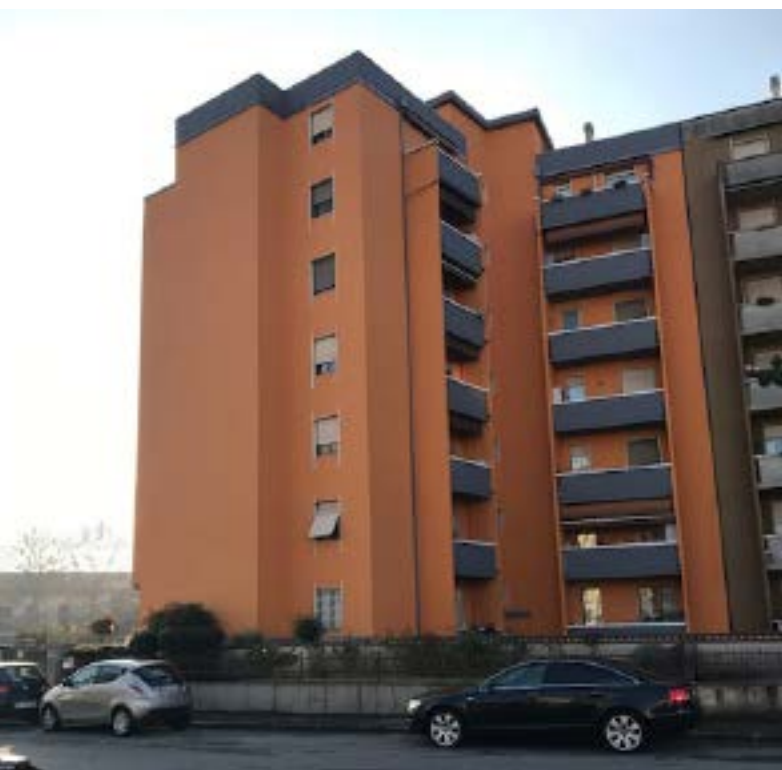
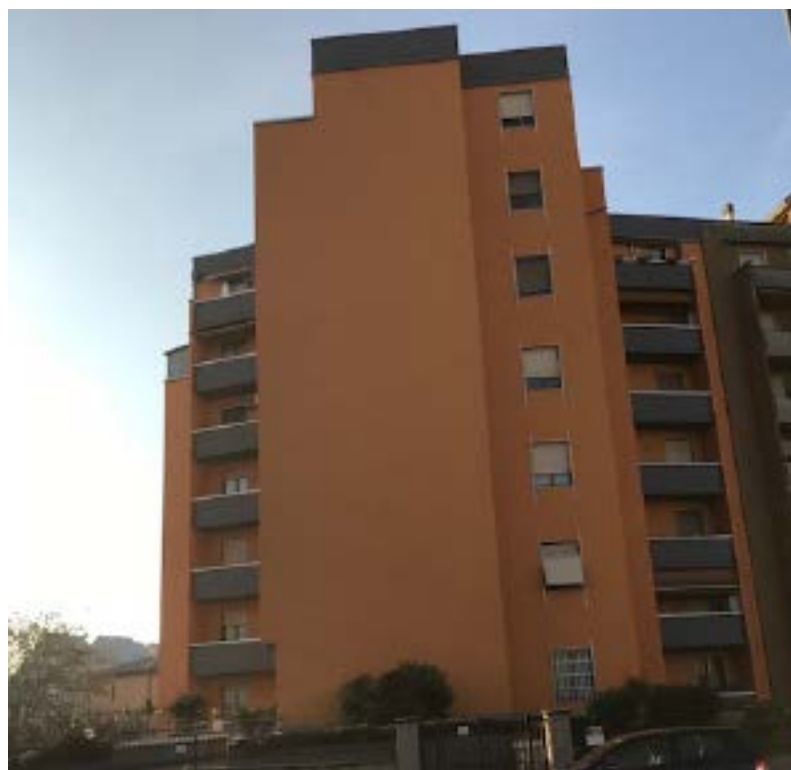
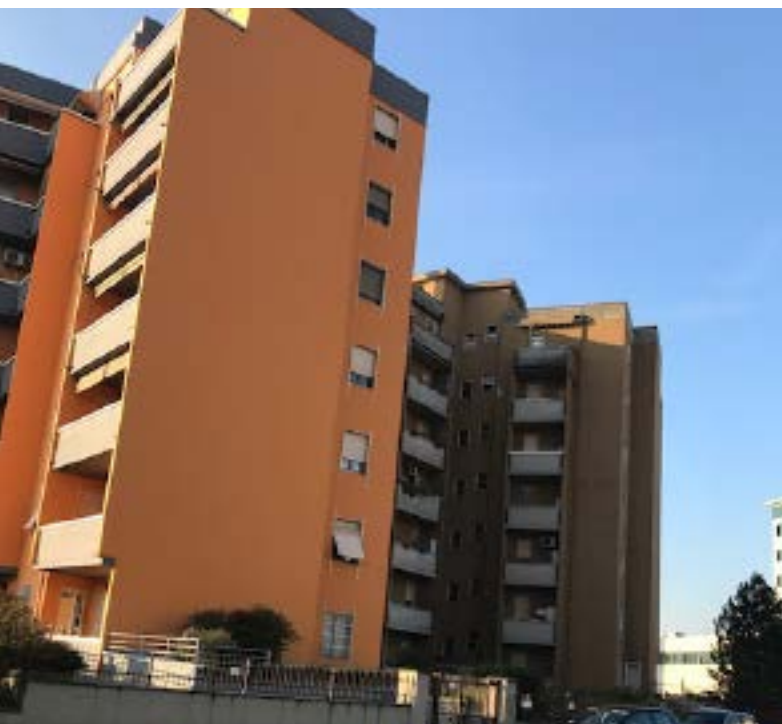
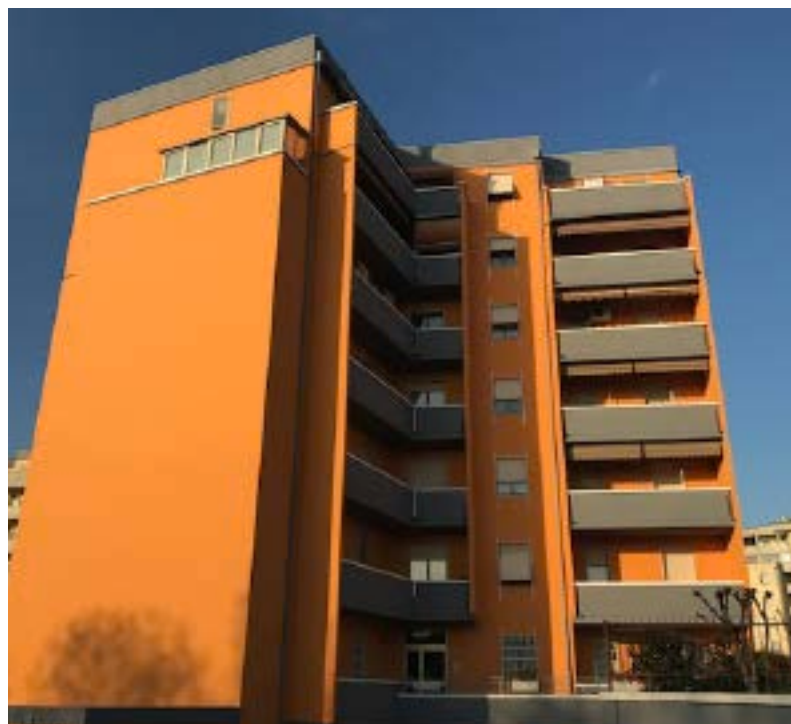
I risultati finali ottenuti in diverse prospettive

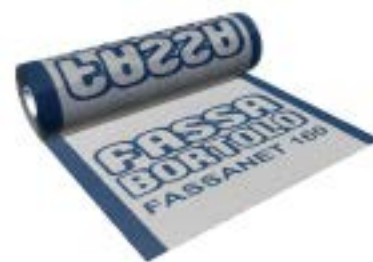
FASSANET 160
Rete di armatura da 160 g/m² in fibra di vetro alcali-resistente
